BUDYNEK MISKALNO-GOSPODARCZY

MYSŁAKOWICE

ul. Daszyńskiego 10
Mysłakowice

1. Miejscowość
MYSŁAKOWICE2. Obiekt (nazwa jak w karcie)
Budynek mieszkalno-
gospodarczy3. Zawartość wkladki (nazwa obiektu lub materiału uzupełniającego)
opis - ul. Daszyńskiego 10

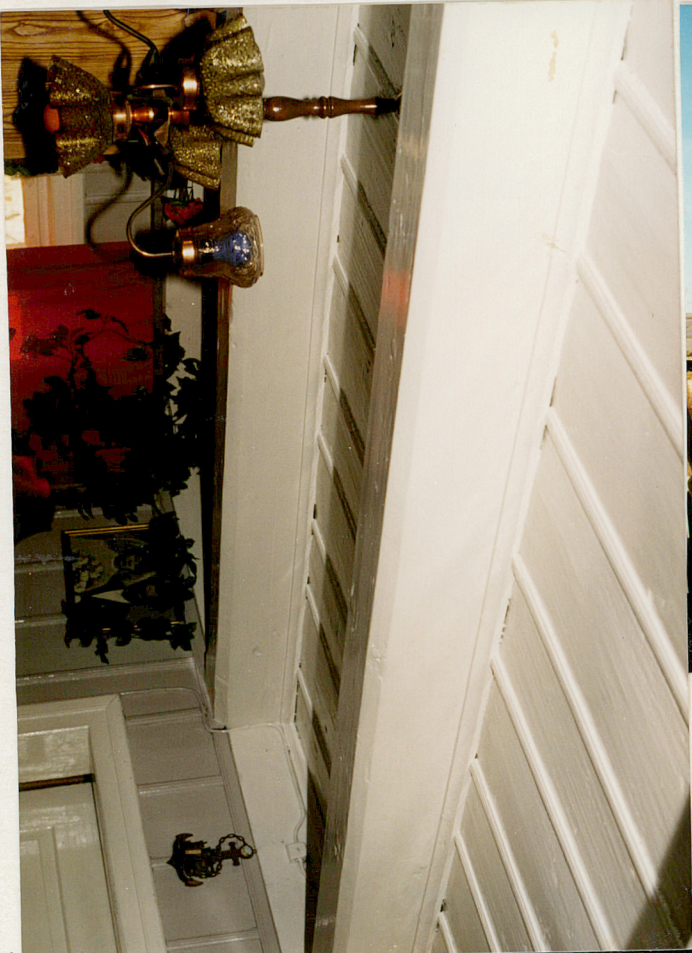
1.

Ściany wewnętrzne: drewniane, kryte boazerią, w części murowanej -
tynkowane. Stropy : drewniane, nagie, z fazowanymi belkami, przestrzeń
między nimi kryta deskami "na styk" z nabitymi na złączach listwami. W
piwnicy strop kolebkowy, w części kuchni - krzyżowy.

- 1 - strop belkowy w izbie
2 - frag. krokwi
3 - elewacja zach.
4 - frag. więźby dachowej
5 - balkon - balustrada

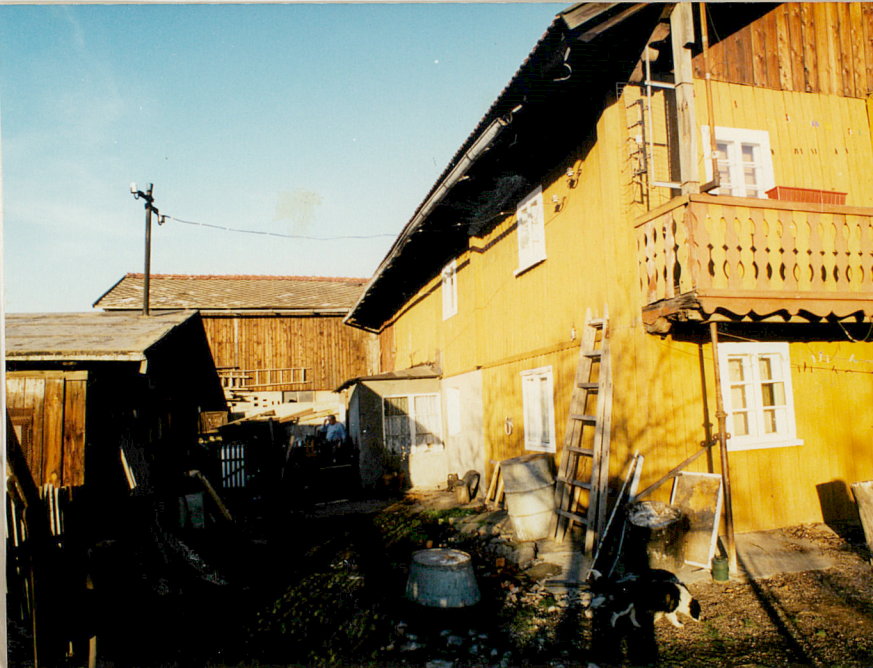
3.

Elewacje : południowa - trzyosiowa, szalowana deskami pionowo kładzionymi na styk. Złącza kryte nabitymi listwami. Galeria posiada balustradę z deskami wyciętymi w motyw roślinny - geometryczny, dół zaś zwieńcza ozdobny grzebień. Elewacja zachodnia - czteroosiowa, z wejściem prowadzącym na podwórze w trzeciej osi elewacji. Część mieszkalna - szalowana deskami, w części gospodarczej - tynkowane ściany. Brak galeryjki. Elewacja wschodnia - frontowa - siedmioosiowa z wejściem głównym na osi środkowej. W części mieszkalnej jak w elewacji pd. szalowana deskami, galeryjka na I piętrze. W części gospodarczej parter murowany - tynkowany, I piętro drewniane, szalowane pionowymi deskami, kładzionymi na styk, na złączach nabite listwy. Elewacja pñ. - gospodarcza - parter murowany, tynkowany, góra drewniana.

<p>14. Kubatura</p> <p>1635 m³</p>	<p>15. Powierzchnia użytkowa</p> <p>mieszkalna</p> <p>153,36 m²</p>	<p>16. Przeznaczenie pierwotne</p> <p>mieszkalno-gospodarczy</p>	<p>17. Użytkowanie obecne</p> <p>mieszkalno-gospodarczy</p>
<p>18. Prace budowlane i konserwatorskie, ich przebieg i dokumentacja</p> <p>W 1970r. budynek wewnątrz uległ częściowemu spaleniu. Wówczas zostały przeprowadzone bieżące naprawy i odtworzenie wnętrza.</p>		<p>19. Stan zachowania (fundamenty, ściany zewnętrzne, ściany wewnętrzne, sklepienia, stropy, konstrukcje dachowe, pokrycie dachu, wyposażenie i instalacje)</p> <p>Budynek wymaga remontu; ścian zewnętrznych, konieczność- remontu konstrukcji balkonu /becnie podparty słupami/.</p> <p>20. Najpilniejsze postulaty konserwatorskie</p> <p>Remont elewacji wraz z balkonem.</p>

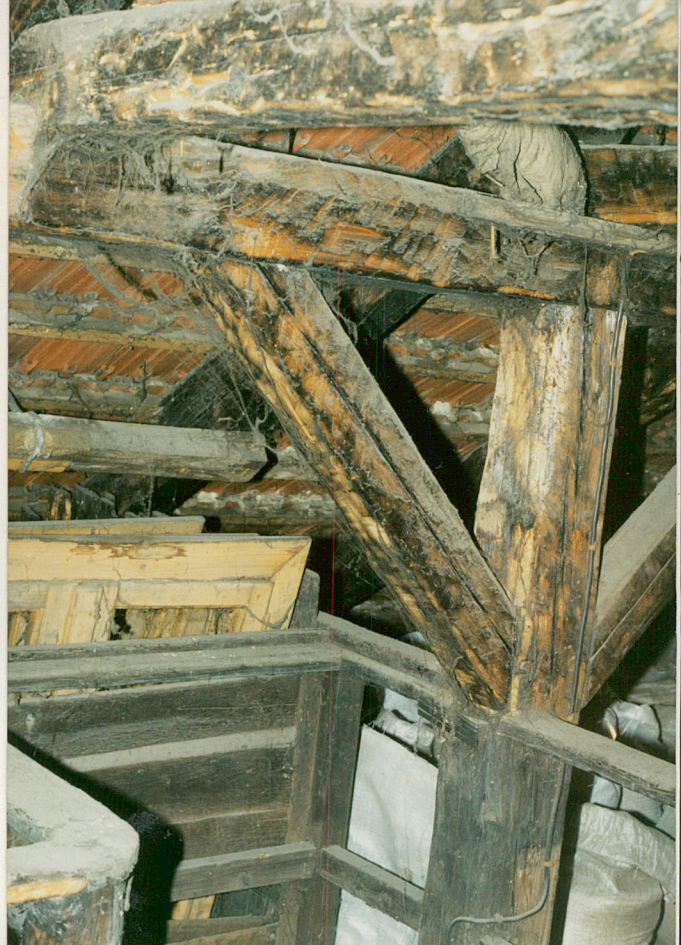
4.

Wieżba dachowa - dach dwuspadowy, w konstrukcji krokwiowo-płatwiowej
wzmocniony słupami. Okap dachu silnie wysunięty na zewnątrz, wsparty na
profilowanych przedłużeniach krokwi.
