1. Obiekt 1226/2
PLEBANIA PRZY KOŚCIELE EWANGELICKIM JEDENASTU TYSIĘCY
DZIEWIC, OB. KLASZTOR KARMELITÓW BOSYCH I PLEBANIA PRZY
KOŚCIELE RZYM.-KAT. P.W. OPIEKI ŚW. JÓZEFA

2. Czas powstania
1889-1890 r.

3. Miejscowość
WROCLAW

4. Adres:
ul. Ołbińska 1
50-259 Wrocław

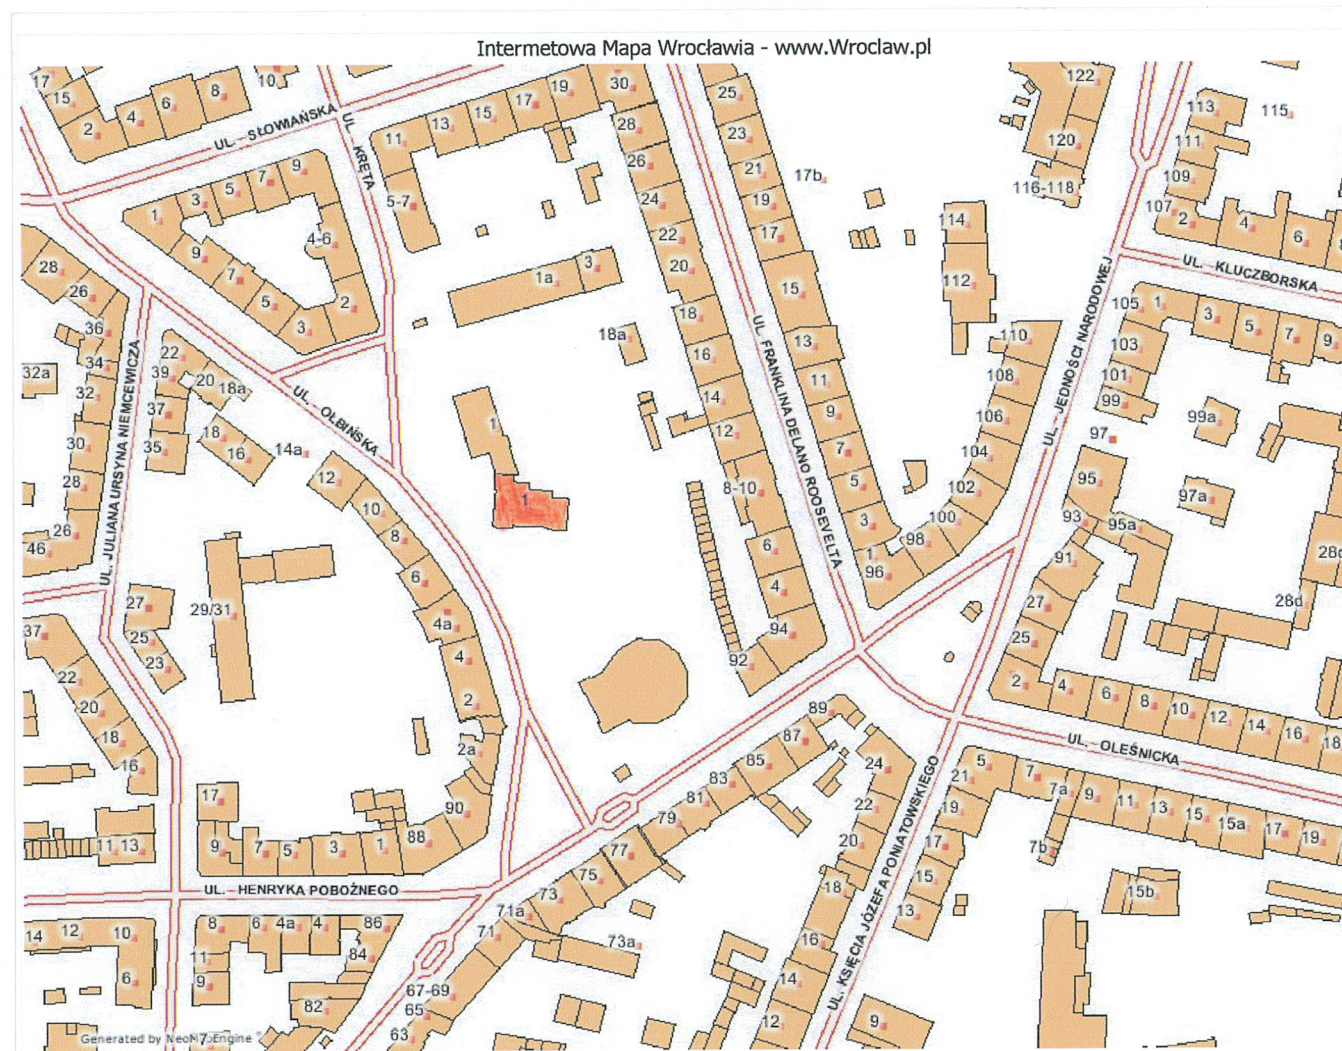
Plan sytuacyjny w skali 1: 2000

Wzniesiony został w pn.-zach. krańcu rozległego prostokątnego terenu przykościelnego, usytuowanego u zbiegu ulic Olbińskiej i Jedności Narodowej. W południowej części terenu znajduje się kościół. Od północy do budynku plebanii dostawione zostało skrzydło szpitala św. Heronima, w okresie powojennym pełniące funkcje domu studenckiego.

Główne wejście do plebanii prowadzi od zach., poprzedzone bramą osadzoną w wysokich słupach. Między kościołem, a plebanią wąska brukowana dróżka prowadząca do wejścia w północnej elewacji plebanii.

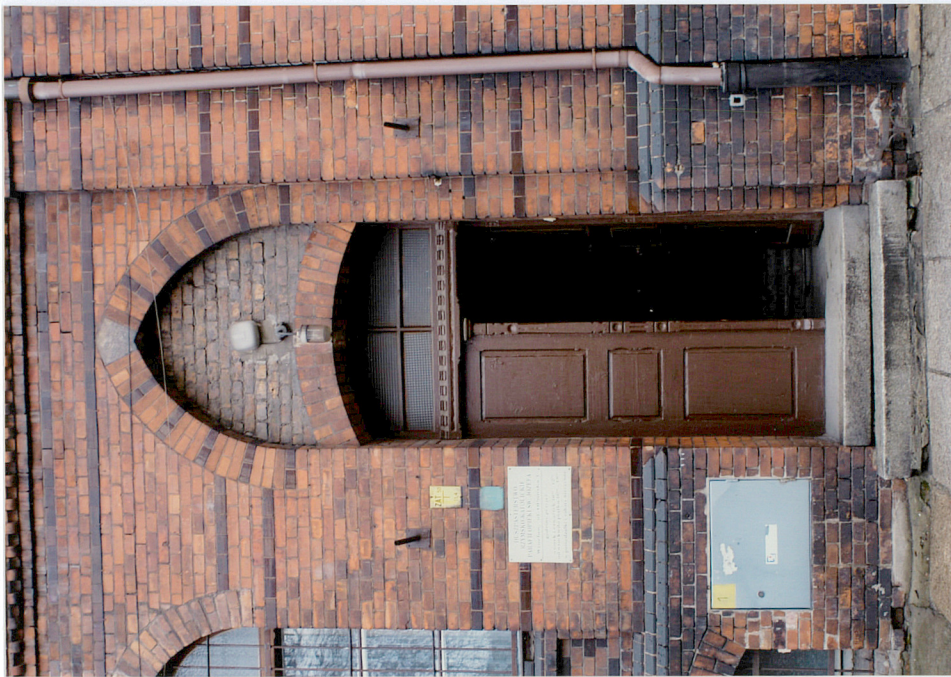
5.

W osi trzeciej od pld., w kondygnacji I, wysoki prostokątny, zamknięty odcinkowo otwór drzwiowy wejścia głównego, umieszczony w wysokiej płycinie zamkniętej łukiem ostrym; nad otworem drzwiowym płycina tynkowana. W północnej osi skrajnej szeroki ostrołucznie zamknięty otwór drzwiowy z dwuskrzydłowymi drewnianymi drzwiami prowadzącymi do przejazdu.

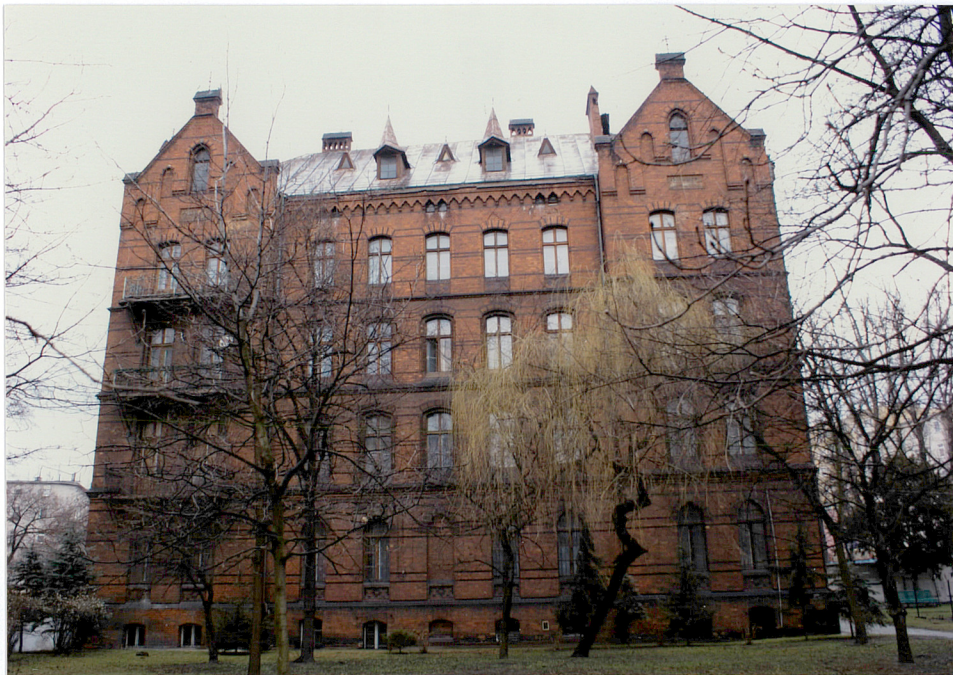
7.

Elewacja południowa

Dziewięcioosiowa, symetryczna. W skrajnych partiach elewacji płytkie dwuosiove ryzality; przy ryzalicie zachodnim w kondygnacjach II-IV prostokątne balkony z ażurowymi, metalowymi balustradami, oparte na ozdobnie ukształtowanych metalowych wspornikach. W ryzalitach nad otworami okiennymi kondygnacji IV niewielkie prostokątne, pierwotnie tynkowane płyciny, ze śladami inskrypcji. W partii dachu ryzality zwieńczone trójkątnymi szczytami z pojedynczymi wąskimi, wysokimi, ostrołucznie zamkniętymi otworami okiennymi, umieszczonymi na osi. Szczyty zdobione dekoracją, o formie nawiązującej do gzymsu arkadkowego. Wierzchołki szczytów zakcentowane niewysokimi przysadzistymi sterczynami zakończonymi dwuspadowymi obdaszkami; na sterczynie metalowa kuta ażurowa dekoracja, zwieńczona wiatrowskazem w kształcie krzyża.

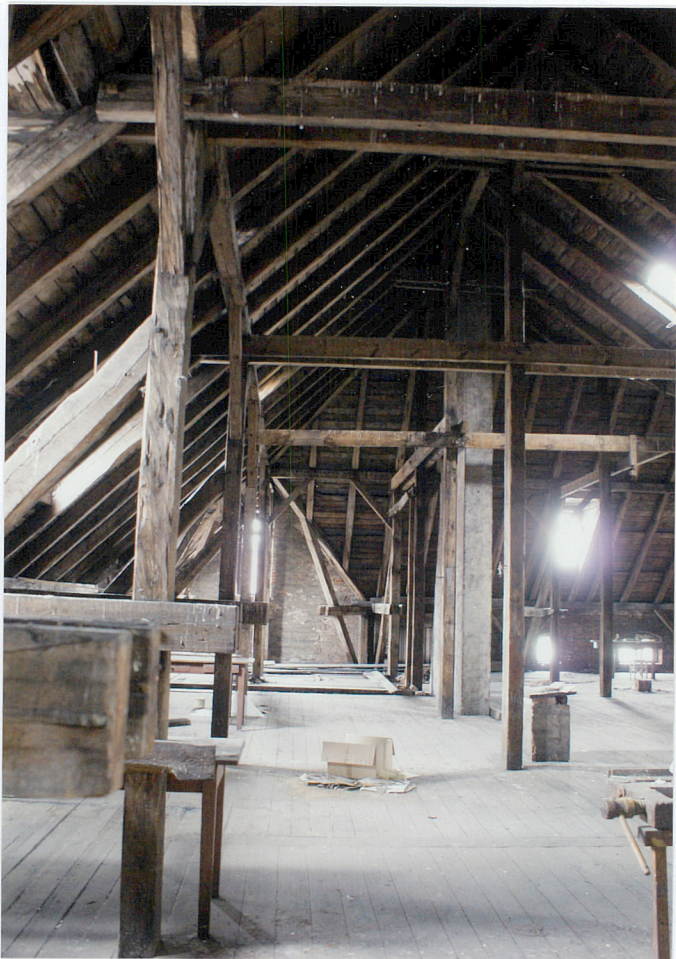
28.

Wieżba dachowa i pokrycie dachu:

- wieżba dachowa drewniana o konstrukcji płatwiowo-kleszczowej wspartej na stolcach; z drewnianymi ściankami kolankowymi
- dach kryty blachą na odeskowaniu
