1. Obiekt *ZAKŁAD BUDOWY MASZYN I OBLEWNICTWA ŻELAZA*  
**BUDYNEK STACJI TRANSFORMATOROWEJ  
I WARSZTATU ELEKTRYCZNEGO**

1026/14

2. Czas powstania

3. Miejscowość  
**WAŁBRZYCH**

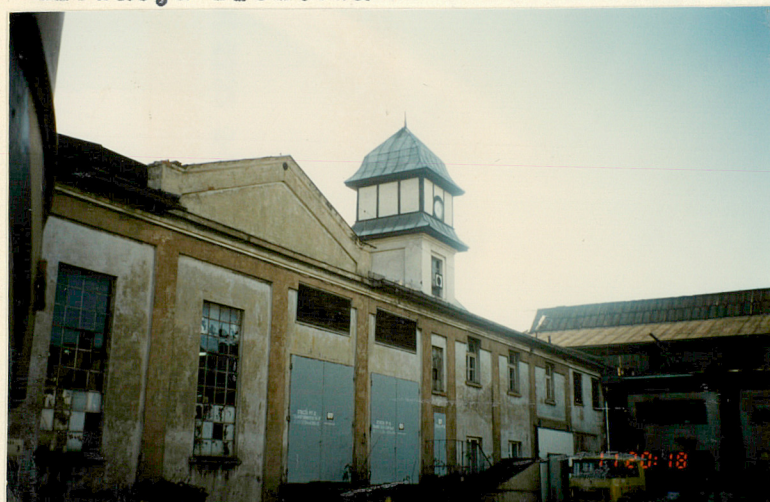
**Elewacja frontowa**

Elewacje prezentują cechy klasycyzmu, ob. mocno zdeformowane.

Rozczłonkowane lizenami i pasem podokapowym tworzącymi podział ramowy.Elewacja pn.10- osiowa.W osi skrajnej wejście do przelotowego korytarza.

<p>14. Kubatura</p> <p>ok.4600 m<sup>3</sup></p>	<p>15. Powierzchnia użytkowa <del>xxxxx</del> zabudowy ok.600 m</p>	<p>16. Przeznaczenie pierwotne maszynownia i siłownia energetyczna</p>	<p>17. Użytkowanie obecne warsztat elektryczny i stacja transformatorów</p>
<p>18. Prace budowlane i konserwatorskie, ich przebieg i dokumentacja W 1.70-tych budynek gruntownie przebudowano i adaptowano do nowej funkcji. W elewacji pn. wykonano nowe otwory okienne i drzwiowe, uproszczono detal szczytów. We wnętrzu nowe ściany działowe oraz stropy masywne i antresole. Aktualnie modernizowane są sanitariaty w trakcie zach./przy korytarzu przelotowym/.</p>		<p>19. Stan zachowania (fundamenty, ściany zewnętrzne, ściany wewnętrzne, sklepienia, stropy, konstrukcje dachowe, pokrycie dachu, wyposażenie i instalacje) Stan konstrukcyjno-budowlany dobry W złym stanie elewacja: tynki brudne, miejscowe ubytki.</p>	
		<p>20. Najpilniejsze postulaty konserwatorskie Remont elewacji i uporządkowanie otworów okiennych i drzwiowych.</p>

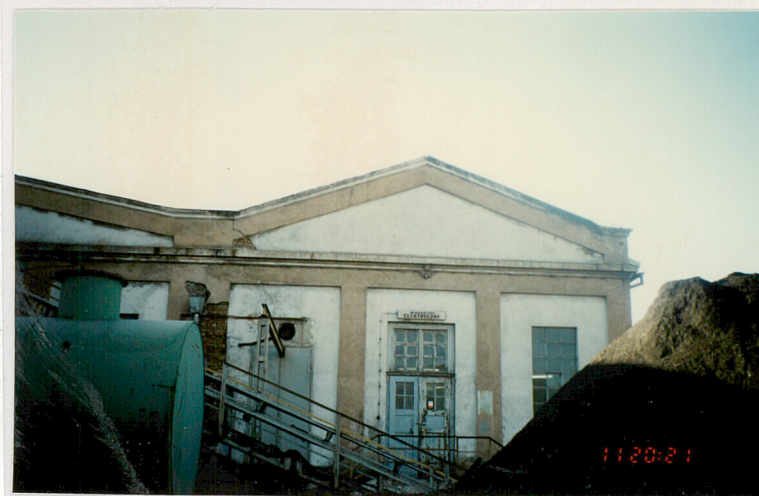
Szczyt elewacji wschodniej

Elewacja szczytowa/wsch./: szczyty 3-osiowe, oddzielone pasem gzymsowym i obwiedzione takimż pasem.

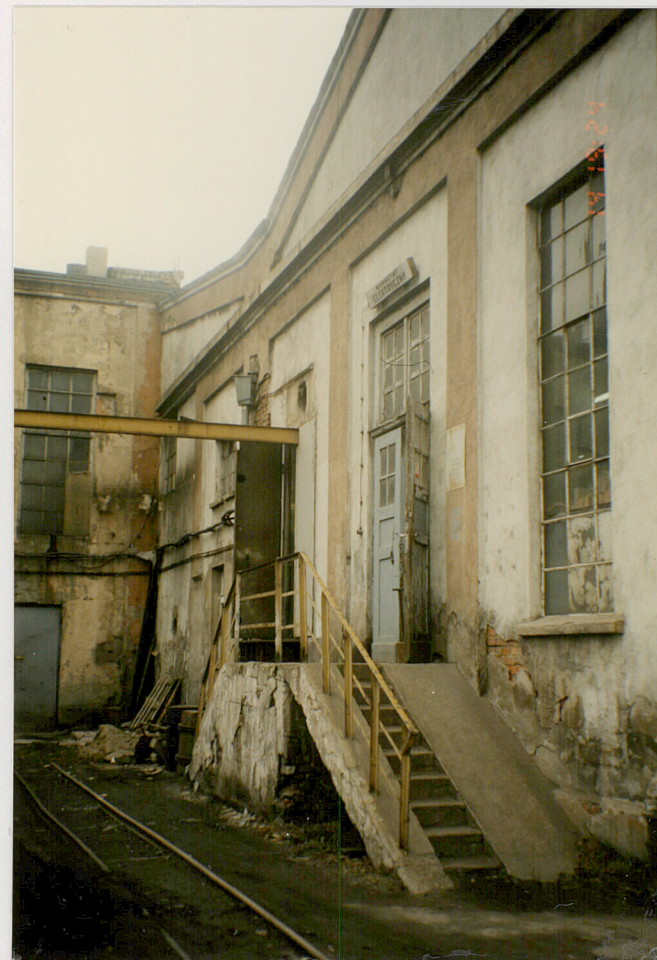
Elewacja wsch.-strefa wejściowa

Wejście do warsztatu elektrycznego schodami zewnętrznymi, drzwi płycinowe z nadświetlem o drobnopolowym podziale.
