KARTA EWIDENCYJNA ZABYTKU NIERUCHOMEGO WPISANEGO DO REJESTRU ZABYTKÓW

**HOTEL ZDROJOWY FÜRSTENHOF, ob. SZPITAL
SANATORYJNY POLONIA**

KUDOWA-ZDRÓJ

ul. St. Moniuszki 2
57-350 Kudowa-Zdrój

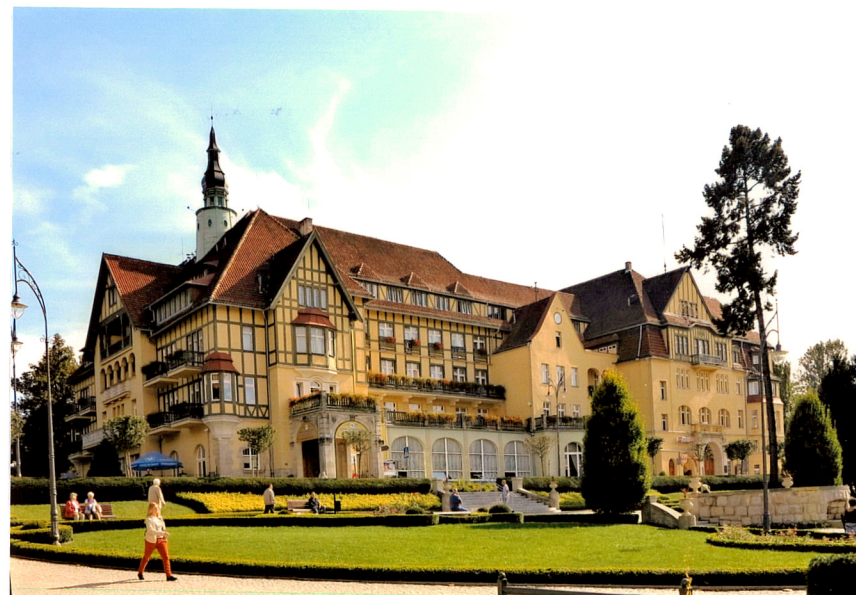
1. Hotel sanatoryjny Polonia – widok od frontu, z parku zdrojowego
2. Część „teatralna”, skrzydło pd. – widok od pd.-zach.
3. Skrzydło pd., elewacja pd.
4. Elewacja wsch. skrzydła pd.

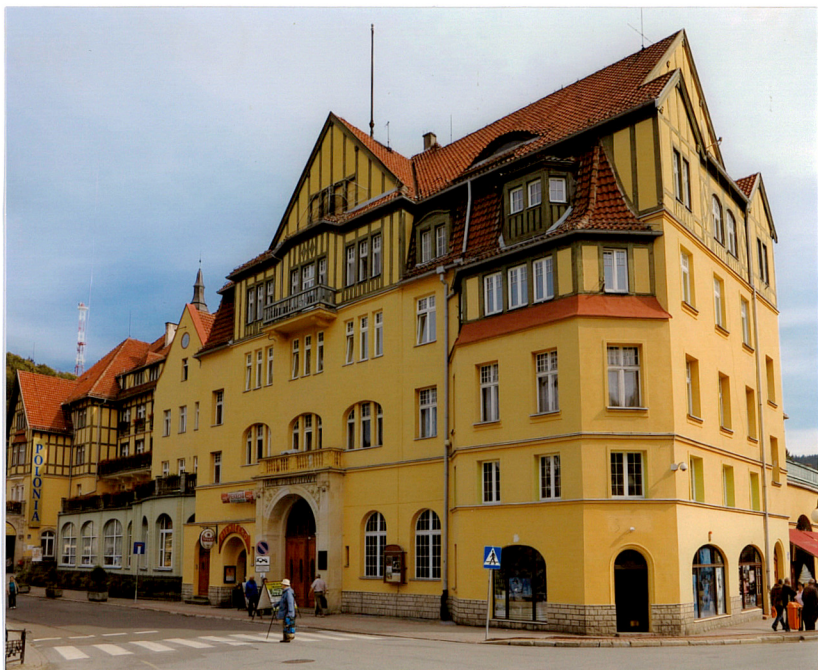
2.

Elewacja pd., skrzydło „teatralne” – dwuczęściowa; zryzalitowana w narożniku zach. Ryzalit 4-osiowy, 4-kondygnacyjny, z użytkowym ryglowym 6-osiowym poddaszem; w osiach bocznych poddasza zdwojone okienka z prostymi zamknięciami,

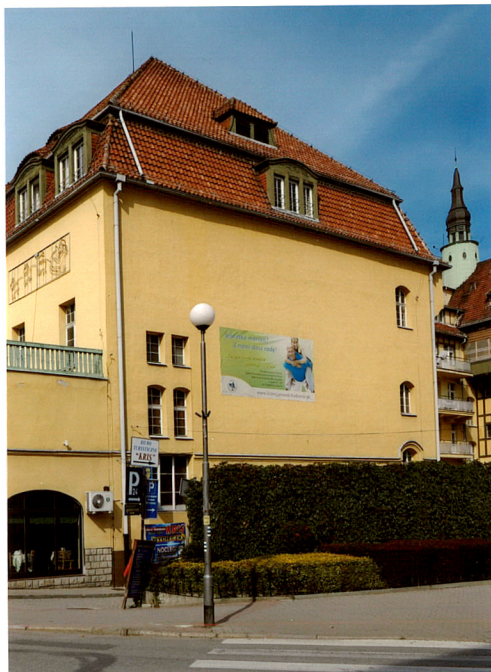
4.

częśnie wyjścia na duży taras; w kondygnacji poddasza 3- i 2-osiowe mansardy. Otwory okienne elewacji wsch. skrzydła pd. zgrupowane przy narożnikach, niewielkie: pd. (okna zaplecza teatralnego) – parzyste, poza większym, pojedynczym, kwadratowym otworem wysokiego parteru, w 2-giej kondygnacji smukłe, zamknięte odcinkowo, w 3-ciej – małe, przysadziste, zamknięte prosto; przy pn. narożniku cztery kondygnacje otworów okiennych narożnej klatki schodowej, wszystkie zamknięte odcinkowo, o zróżnicowanych proporcjach, otwór 2-giej kondygnacji obramiony w górnej części uskokowym obramieniem utworzonym przez wyłamany ku górze gzyms kordonowy. Elewacja pn. skrzydła pd. z potrójnymi smukłymi otworami okiennymi garderób teatralnych w części wsch.; otwory zamknięte prosto, ujednolicone, zwiększają wysokość ku górze; wieloboczny ryzalit klatki schodowej prześwietlony z trzech stron, czterema kondygnacjami okien: u dołu mają formę smukłych owalnych okulusów, wyżej – smukłych prostokątów zamkniętych odcinkowo, zwiększających ku górze wysokość; w przyziemiu duże okno w formie prostokąta leżącego zamkniętego odcinkowo. We wsch. elewacji korpusu w czterech osiach pd. smukłe prostokątne okienka w rytmie parzystym, nad którymi owalne leżące okulusy, wyżej regularny układ ujednoliconych prostokątnych otworów okiennych z prostymi zamknięciami; niski ryzalit klatki schodowej doświetlony dwiema parami prostokątnych okienek (górne mniejsze, przysadziste); nad ryzalitem trzy kondygnacje z parami smukłych okienek o prostych zamknięciach; ostatnia para małych okienek zlokalizowana pod okapem dachowym; w pn. części korpusu, powyżej dużych okien sali jadalnej, regularny układ ujednoliconych otworów okiennych – prostokątnych, z prostymi zamknięciami; w ostatniej osi pn. trzy duże prostokątne otwory okienne głównej klatki schodowej, które zamknięte odcinkowo (dolny) i koszowo (dwa górne). W ryzalicie elewacji pd. skrzydła pn. dwie osie okienne; okna dolnej kondygnacji duże, zamknięte odcinkowo, w wyższych kondygnacjach zamknięte prosto; boczna część elewacji wąska, „wciśnięta” między komin kotłowni i korpus, z czterema kondygnacjami małych parzystych smukłych okienek zamkniętych prosto. Przybudówki wsch. elewacji wsch. doświetlone dużymi otworami okiennymi; w przybudówce pd. otwory z prostymi zamknięciami: dwa pojedyncze i dwie pary zdwojonych, w przybudówce pn. otwory pierwotnie zamknięte odcinkowo, współcześnie przemurowane, obecnie z zamknięciami prostymi. W elewacji wsch. skrzydła pn., pojedynczemu, większemu, przysadzistemu otworowi okiennemu przyziemia, który zamknięty odcinkowo, towarzyszą w wyższych kondygnacjach pary prostokątnych, prosto zamkniętych okien wpasowanych w przestrzenie między belkami drewnianego szkieletu ściany; w wieńczącym tę część elewacji szczycie cztery identyczne okienka poddaszowe; boczna, pn. część elewacji z pojedynczym niewielkim oknem w ostatniej ryglowej kondygnacji, poniżej – narożny, wieloboczny wykusz, prześwietlony z każdej strony smukłym oknem. W elewacji zach. korpusu studnie doświetlające otwory okien piwnicznych, które duże prostokątne, pierwotnie zamknięte odcinkowo, przemurowane współcześnie, obecnie niższe, z prostymi zamknięciami; dwa oryginalne otwory okien piwnicznych zachowane w ryzalicie pd. skrzydła pn.

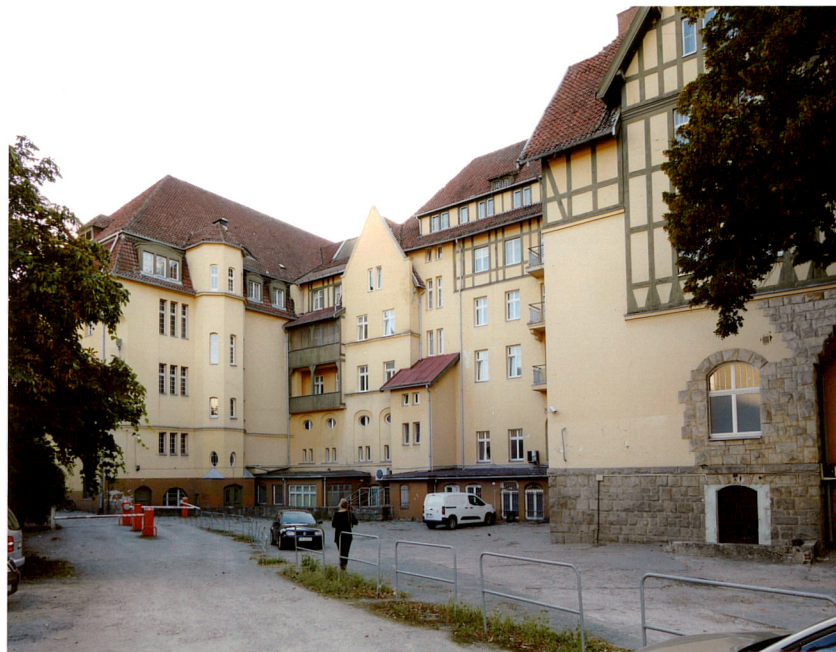
Elewacja wsch. korpusu – nieregularna, rozczłonkowana, w przyziemiu oddzielnym gzymsem kordonowym, przesłonięta parą wtórnych przybudówek, 4- i 5-osiową, licowanych cegłą; część pd. elewacji zryzalitowana – czteroosiowa, pięciokondygnacyjna z użytkowym poddaszem w konstrukcji ryglowej w dwóch osiach pd., w dwóch osiach pn. zamknięta wysokim trójkątnym szczytem; dwuosiowa część pd. ryzalitu, z dwiema kondygnacjami drewnianych loggii w kondygnacji 4-tej i 5-tej; dwuosiowa część pn. w całości murowana, otynkowana, artykułowana gzymсами podokiennymi 4-tej i 5-tej kondygnacji; 2-ga i 3-cia kondygnacja części

5. Elewacja wsch., zaplecze budynku – widok z pn.-wsch.
6. Elewacja pd. skrzydła pn.
7. Elewacja wsch. skrzydła pn.
8. Fragment elewacji pn.
9. Ryzalit pn.

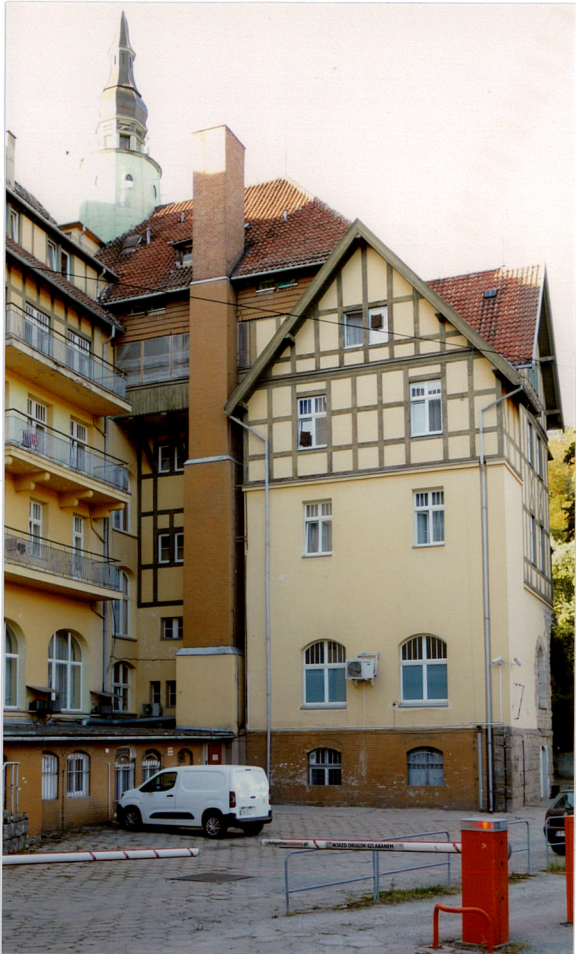
6.

Elewacja pd. skrzydła pn. – na cokole licowanym cegłą, zryzalitowana w części wsch.; ryzalit dwuosiowy, trzykondygnacyjny z użytkowym poddaszem, zamknięty trójkątnym szczytem; przysadziste okna piwniczne i duże okna pierwszej, wysokiej kondygnacji zamknięte odcinkowo, okna drugiej i trzeciej kondygnacji z zamknięciami prostymi; szczyt jednoosiowy; między ryzalitem i korpusem budowli cofnięta część elewacji skrzydła, zasłonięta częściowo przez wysoki komin kotłowni i przybudówkę pn.-wsch. – dwuosiowa, w dwóch dolnych kondygnacjach murowana, tynkowana, wyżej ryglowa z parami małych prostokątnych okienek, w kondygnacji poddaszowej drewniany wykusz na trójkątnych drewnianych wspornikach.

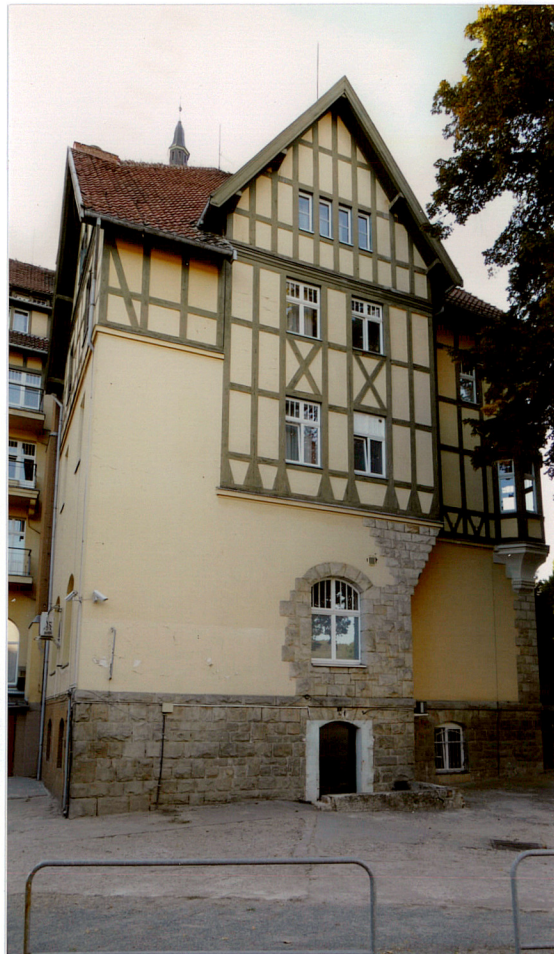
7.

Elewacja wsch. skrzydła pn. – na kamiennym cokole, zryzalitowana w części pd., z wymurowanymi z kamieni narożnikami pn.; w przyziemiu, na osi środkowej otwór drzwiowy kondygnacji piwnicznej, w części pn. elewacji okno piwniczne, oba otwory zamknięte odcinkowo; elewacja 3-kondygnacyjna, w części pn. murowana i tynkowana do wysokości 2-giej kondygnacji, wyżej w konstrukcji ryglowej, z wielobocznym wykuszem narożnym na kamiennym wsporniku i z pojedynczym otworem okiennym w drugiej kondygnacji; w pierwszej kondygnacji ryzalitu pojedyncze okno zamknięte odcinkowo, ujęte w kamienne obramienie; kondygnacje dwuosiowe, zwieńczone trójkątnym szczytem z czterema okienkami; część pd. elewacji ryzalitu ślepa, gładka, tylko w trzeciej kondygnacji ściana ryglowa.

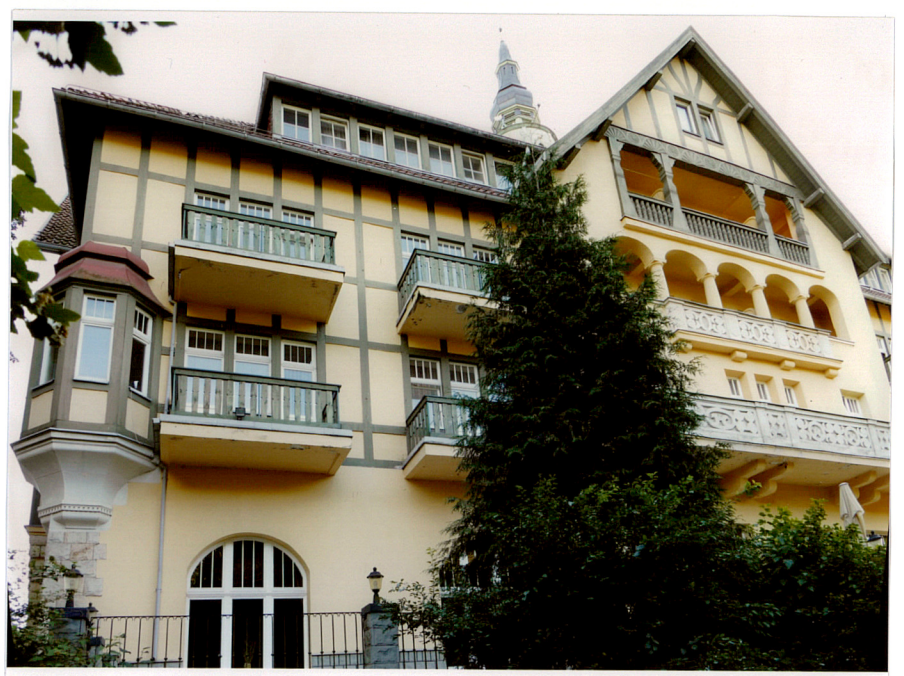
8.

Elewacja pn. – jedyna elewacja o regularnej, ściśle dośrodkowej kompozycji; poprzedzona na całej długości kamiennym tarasem z osiowymi monumentalnymi schodami; elewacja 3-kondygnacyjna z dwukondygnacyjnym użytkowym poddaszem, rozczłonkowana środkowym ryzalitem trzyosiowym w pierwszej i ostatniej, oraz 5-osiowym w środkowych kondygnacjach; narożniki elewacji w drugiej kondygnacji ujęte ryglowymi wielobocznymi wykuszami na kamiennych kielichowych wspornikach; w przyziemiu osiowe drzwi tarasowe flankowane parą okien, wszystkie otwory zamknięte pierwotnie koszowo, przekształcone współcześnie – powiększone, z prostymi zamknięciami; w drugiej kondygnacji balkon ujęty kamienną balustradą z ornamentálną zgeometryzowaną symetryczną dekoracją wypełniająca płyciny; w trzeciej kondygnacji arkadowa loggia na krępych kolumnach tokańskich dźwigających koszowe łuki, w trzech arkadach środkowych balustrada z dekoracją nawiązującą do dekoracji balustrady balkonu niższej kondygnacji; ostatnia kondygnacja z loggią trzyosiową, drewnianą – drewniane ozdobne słupy ze wspornikami dźwigają belkę oczepu, której lico ozdobione snycerskim ornamentem z motywów falistych, wachlarzowych i rozet; szczyt nad loggią w konstrukcji ryglowej. Boczne części elewacji do wysokości 2-giej kondygnacji murowane, tynkowane, wyższe kondygnacje w konstrukcji ryglowej, rozczłonkowane dwiema kondygnacjami balkonów, ujmujących grupy trzech otworów; w pierwszej kondygnacji zachowane pary dużych zamkniętych odcinkowo okien westybulu i tzw. "saloniku Churchilla".

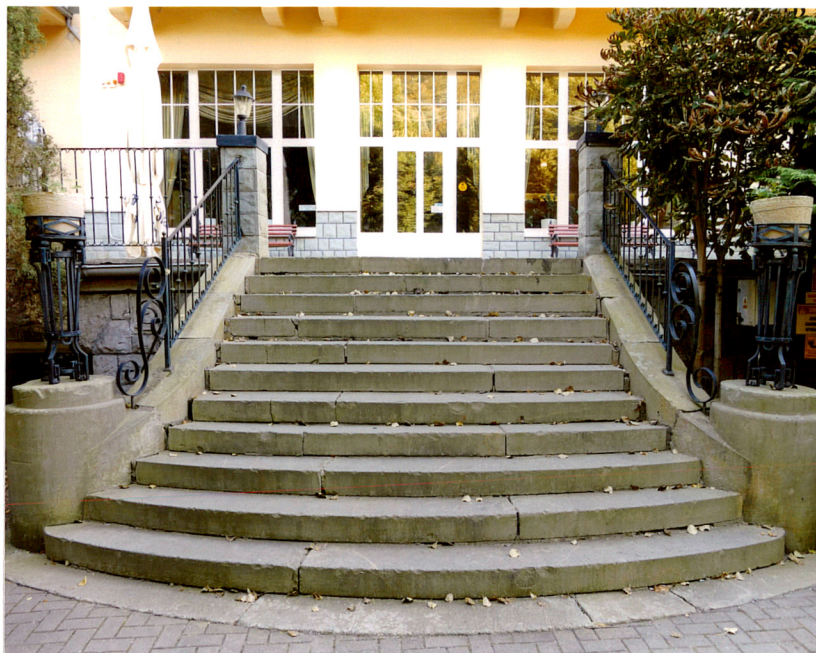
Schody. Schody zewnętrzne. Podcień wejścia głównego poprzedzony czterema szerokimi kamiennymi stopniami, ujętymi obecnie w niskie proste murki; po obu stronach biegu współczesne metalowe poręcze na skręconych spiralnie słupkach. Taras założony na całej szerokości elewacji pn. dostępny przez jednobiegowe kamienne schody, usytuowane na osi środkowej na wprost wejścia do budynku; stopnie uformowane w coraz wydłużające się odcinki łuków, rozszerzają bieg schodowy ku dołowi; stopnie oparte na murkach zakończonych cylindrycznymi obeliskami, na których ozdobne metalowe kosze; na murkach współczesna metalowa balustrada. Wejście pd. do teatru w głębi szerokiego podcienia, w którym trzy kamienne szerokie stopnie.

10. Schody i taras ogrodowy.
11. Drzwi wejścia głównego do części hotelowej.
12. Drzwi wejścia głównego do teatru (zach.).
13. Drzwi wejścia na widownię teatru (pd.).

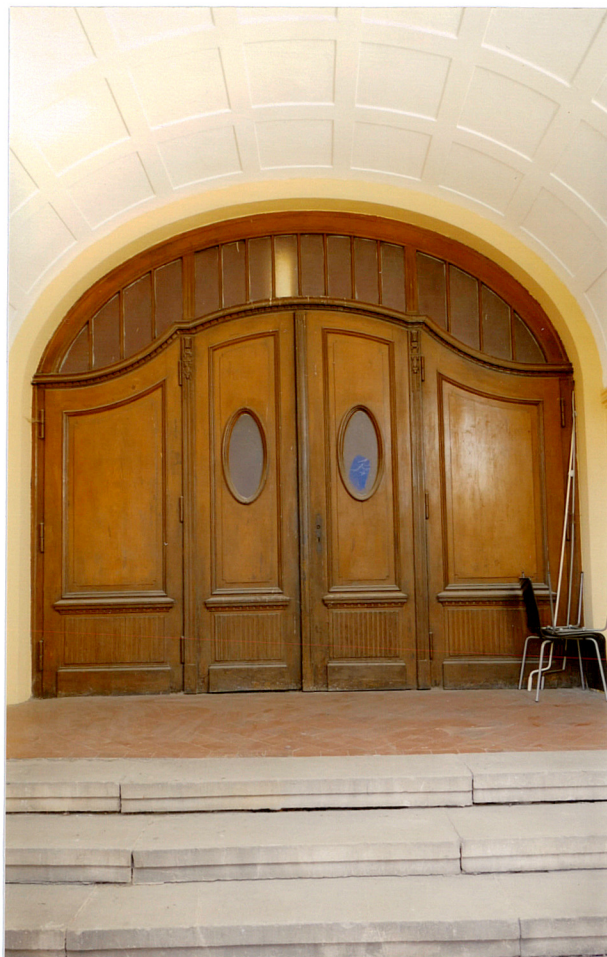
13.

noskrzydłowymi, częściowo przeszklonymi drzwiami z nadświetlem. Bezpośrednie wejście na widownię teatralną usytuowane w elewacji pd., w głębokim sklepionym podcieniu; szeroki otwór zamknięty łukiem koszowym, wypełniają czteroskrzydłowe drzwi ramowo-płycinowe z nadświetlem; środkowe, wyższe skrzydła, z owalnymi przeźroczami, we wszystkich skrzydłach dolne płyciny żłobkowane, zwieńczone odcinkami gzymsu z ząbkowaniem; skrzydła drzwiowe zwieńczone wklęsło-wypukłą linią profilowanego ślēmienia, nadślēmie dzielone pionowymi listwami; główne skrzydła oddzielone od bocznych żłobkowanymi słupkami z ornamentálną dekoracją snycerską. W elewacji pd. usytuowano również współczesne otwory wejściowe do małych lokali usługowych; otwory prostokątne, połączone z witrynami, ze współczesną stolarką; podobne dwa otwory również w elewacji wsch. skrzydła pd., jeden z nich zamknięty odcinkowo, jest, być może pozostałością oryginalnego otworu. Na osi elewacji pn. skrzydła pn. duży otwór wyjściowy na rozległy taras ze schodami prowadzącymi do parku hotelowego; forma otworu zmieniona współcześnie, pierwotny, zamknięty pełnołukowo, zastąpiono powiększonym, zamkniętym prosto, wypełnionym współczesną stolarką z PCV. Na zapleczu budowli zachowane oryginalne, zamknięte odcinkowo otwory drzwiowe zewnętrzne w elewacji pn. skrzydła pd. – 2-skrzydłowe ramowo-płycinowe drzwi klatki schodowej, przeszklone w górnych płycinach, ze żłobkowanymi płycinami dolnymi oraz mniejsze, jednoskrzydłowe drzwi piwniczne, pierwotnie przeszklone w górnej płycinie, poniżej opierane listwami; oryginalny, zamknięty odcinkowo otwór zachowany też w klatce schodowej wsch., jednak stolarka współczesna – drzwi dwuskrzydłowe z PCV; przybudówka pd.-wsch. z pojedynczym prostokątnym otworem drzwiowym pn., w którym jednoskrzydłowe drzwi metalowe; przybudówka pn. z dwoma otworami drzwiowymi: pd. zamkniętym odcinkowo i pn.-wsch. zamkniętym prosto, w obu współczesne jednoskrzydłowe drzwi płytowe; ryzalit pn.-wsch. z niskim wejściem na poziom piwnic – otwór zamknięty odcinkowo, drzwi współczesne, jednoskrzydłowe z PCV.

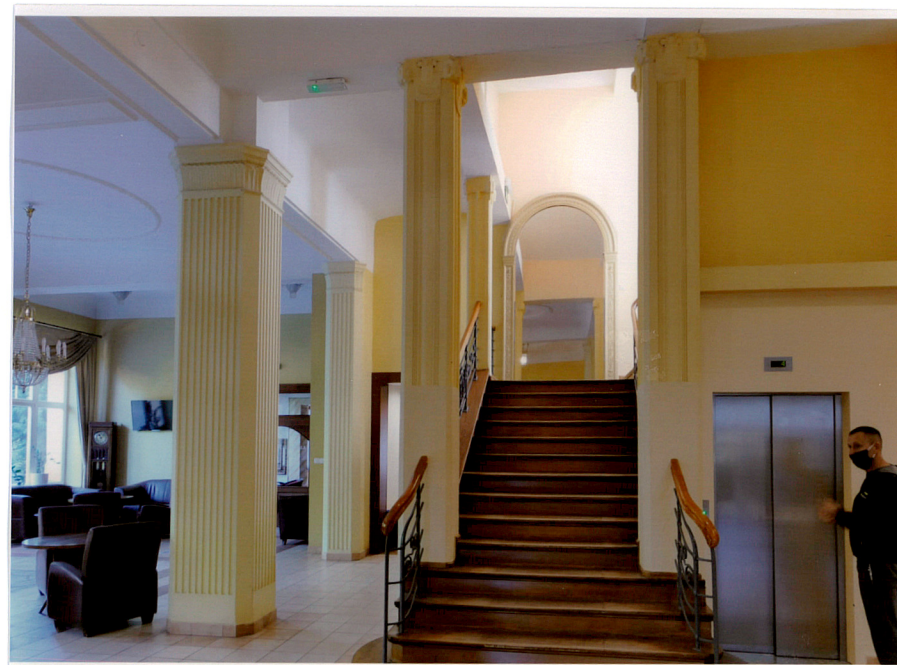
14. Widok na główną klatkę schodową z westybulu.
15. Trakt wsch. sali jadalnej.
16. Trakt zach. sali jadalnej (dawna galeria).
17. Restauracja – widok na pd., na przejścia do części teatralnej.

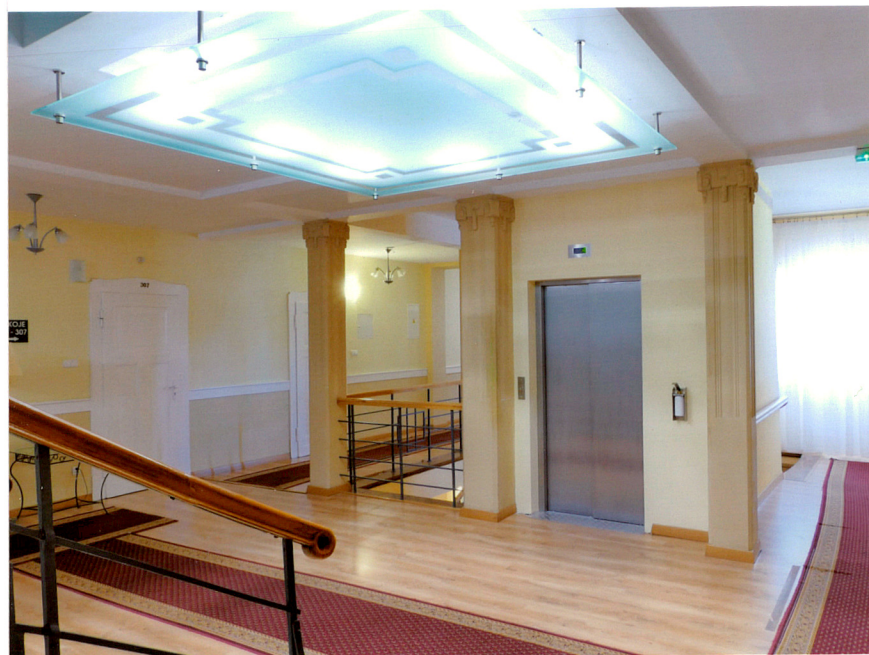
18. Hol teatru z klatkami schodowymi.
19. Widownia – widok ku scenie.
20. Widownia – widok w stronę wejścia głównego.
21. Hol na piętrze części hotelowej.

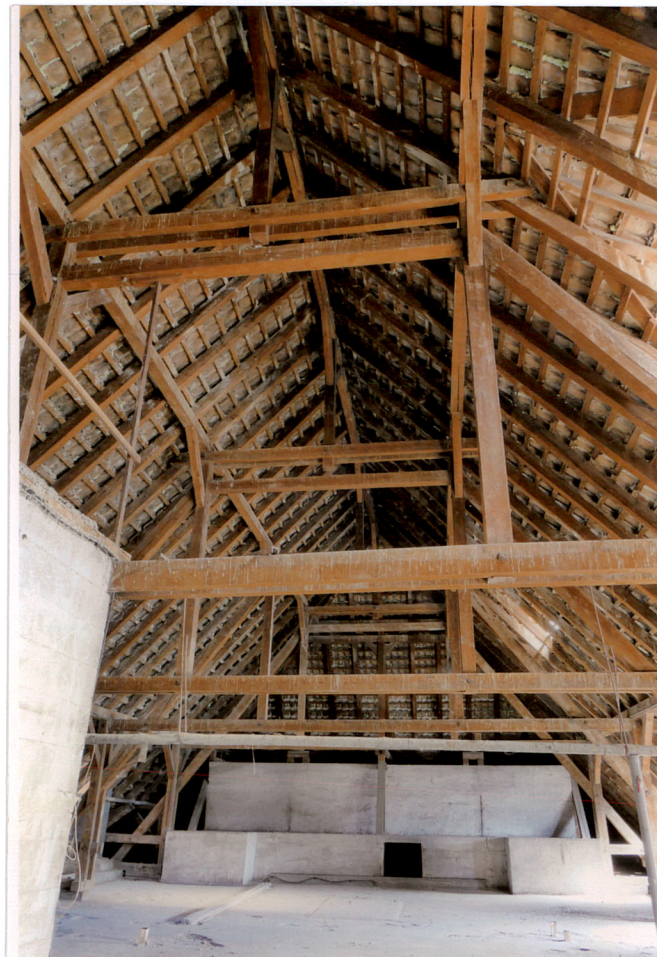
Więźba dachowa. Konstrukcja dachów drewniana; więźba dwukondygnacyjna, w obu kondygnacjach płatwiowo-kleszczowa na podwójnej ścianie stolcowej; stolce wspierają płatwie pośrednie; dolna kondygnacja z dodatkowymi kleszczkami wiążącymi stolce, zastrzały i krokwie, w górnej kondygnacji rozpora, na kleszczach górnej kondygnacji dodatkowy rząd stolców środkowych, wspierających płatew kalenicową; więźba mieczowana w kierunku kalenicowym, w płaszczyźnie więźarów usztywniona zastrzałami. Na granicy dachów korpusu i skrzydła pn. wbudowana drewniana sygnaturka o konstrukcji ramowo-słupowej z królem. Cała więźba odsłonięta tylko w pd. części budynku, nad jego przeważającą częścią dolna kondygnacja więźby zabudowana pomieszczeniami poddasza użytkowego.

22. Korytarz hotelowy.
23. Boczna hotelowa klatka schodowa.
24. Klatka schodowa na zapleczu teatru.
25. Fragment strychu z więźbą dachową.
26. Fot. archiwalna z czasów budowy hotelu. 1906 r. [źr.: www.polska-org.pl].
