1. Obiekt 57/3

WIEŻA MESTWINA
w zespole klasztornym cysterek
ob. Zgromadzenia Sióstr Miłosierdzia św. Wincentego á Paulo

3. Miejscowość
CHEŁMNO

1. Miejscowość	2. Obiekt (nazwa jak w karcie)	3. Zawartość wkładki (nazwa obiektu lub materiału uzupełniającego)
CHEŁMNO	WIEŻA MESTWINA w zespole klasztornym cysterek ob. Zgromadzenia Sióstr Miłosierdzia św. Wincentego á Paulo	c.d. pkt. 13 oraz dokumentacja rysunkowa

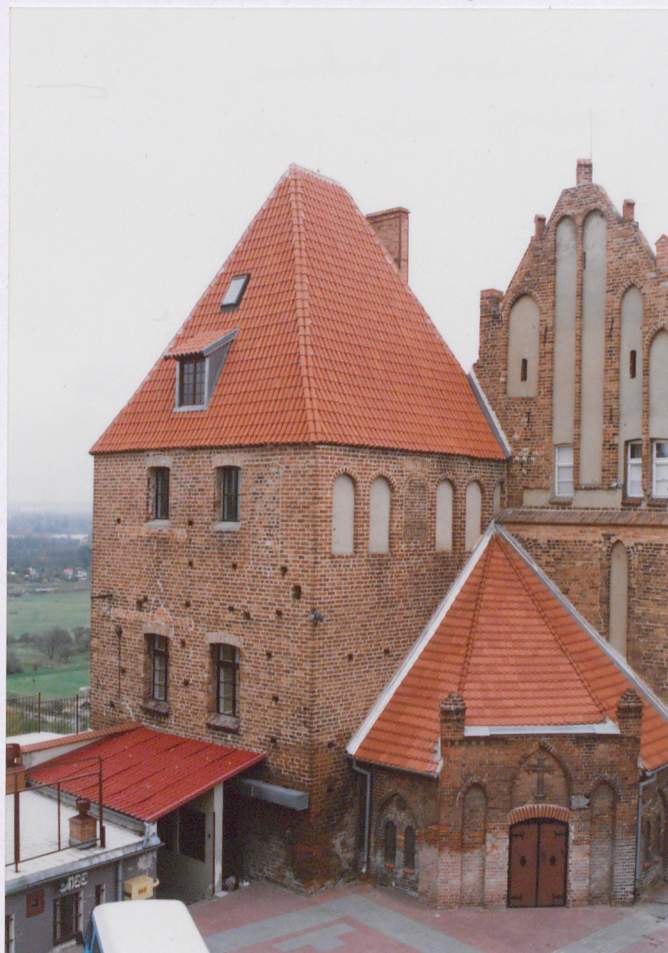
1.

Fot. 1 – widok od pd-zach.
Rys. 2 – plan sytuacyjny

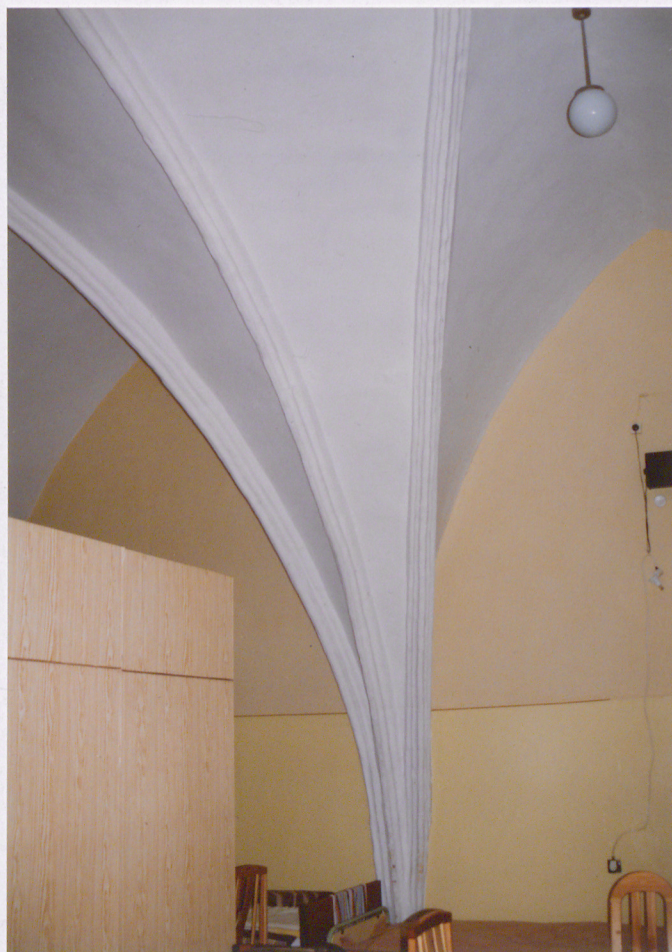
1.

Sklepienia – na I piętrze sklepienie krzyżowo-żebrowe z pozostałościami zworników sklepiennych (sworzniami).

Fot. 1 – I piętro – spływy sklepień krzyżowo-żebrowych
Fot. 2 – I piętro - sklepienie krzyżowo-żebrowe
Fot. 3 – I piętro – sklepienie krzyżowo-żebrowe
