Nr LUBELSKIE

KAPLICA GROBOWA

ok. 1900 r.

MYCÓW

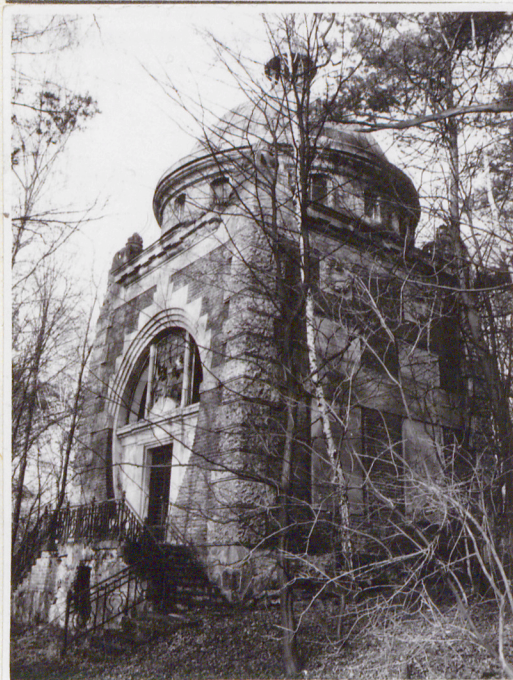
Rzut i bryła. Wzniesiona na planie kwadratu, jednownętrzna. Bryła zwarta w formie zwężającego się ku górze prostopadłościanu. Nakryta kopułą zewnętrzną o dzwonowatym kształcie, wspartą na pozornym bębnie przeprutym dwunastoma, zamkniętymi odcinkowo, otworami okiennymi; zwieńczenie w formie ażurowej latarni nakrytej hełmem w formie dzwonu, nad którym metalowy krzyż.

Elewacje. Elewacje kaplicy ceglane, skontrastowane z elementami dekoracyjnymi opracowanymi w tynku. Naroża ujęte wydatnym boniowaniem naśladującym rustykalnie opracowane ciosy kamienne. Podmurówka obłożona okładziną naśladującą rustykę. Elewacja frontowa. Na osi elewacji frontowej wejście zakomponowane w formie ogromnej podkowy, której górna część oddzielona od dolnej wydatnym gzymsem. Na osi dolnej partii prostokątny otwór wejściowy ujęty uproszczonymi pilastrami, podtrzymującymi lekko wyłamujący się gzymś, nad którym trójkątne zwieńczenie i kartusz z napisem PAX. Po bokach wejścia ćwierćkoliste pola, w których zakomponowane postacie aniołów z lampkami oliwnymi, wykonane w porzecznej technice sgraffito (o złożonym tle i malowanych konturach).

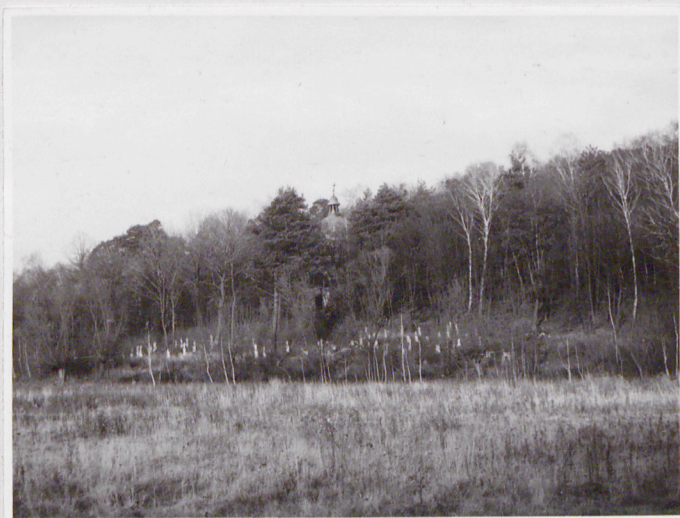
Sytuacja. Kaplica usytuowana przy wsch. granicy cmentarza greckokatolickiego, położonego poza wsią, w odległ. ok. 800 m na pn.-wsch. od cerkwi. Posadowiona na niewielkim wzniesieniu, na skraju lasu. Orientowana.

Fot.1 Widok na cmentarz
i kaplicę od zach.

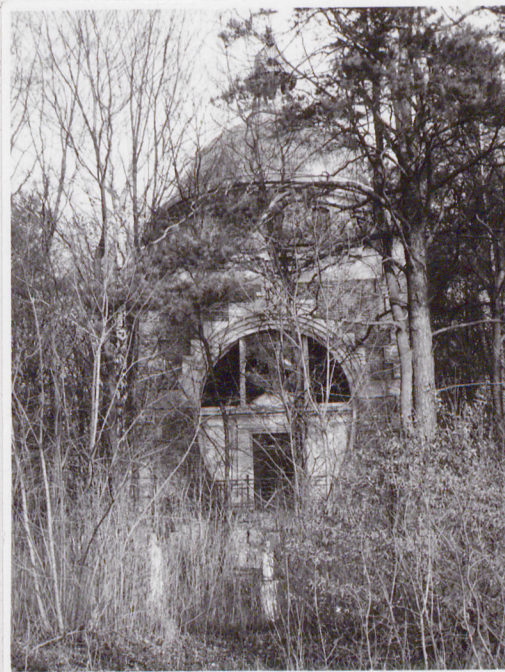
W elewacji frontowej wyniesiona podmurówka, przed którą murowane z cegły wejście do krypty oraz lustrzane schody prowadzące do kaplicy. Schody murowane z cegły o stopniach i podestach pokrytych płytkami ceramicznymi oraz dekoracyjnymi płytkami cementowymi; przy schodach metalowa balustrada o kutych i odlewanych motywach geometrycznych.

Fot.2 Widok na elewację
frontową

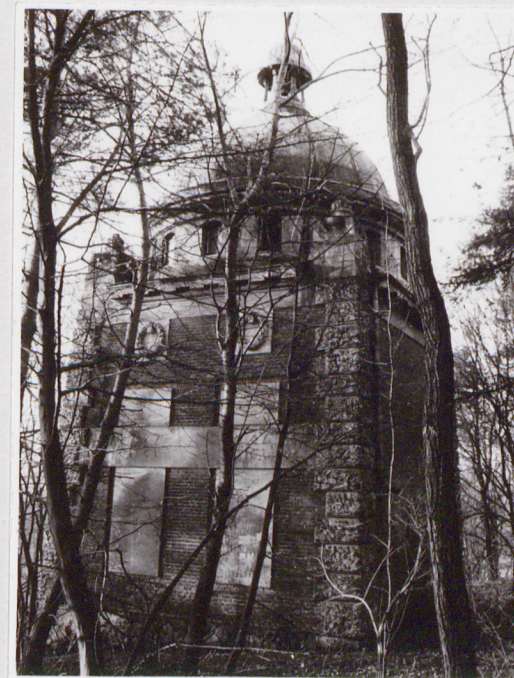
Elewacje pn. i pd. opracowane analogicznie. W każdej elewacji umieszczone dwa gładko otynkowane krzyże, połączone wspólnym ramieniem poziomym. Na skrzyżowaniu ramion umieszczone, wyodrębnione w tynku, krzyże triumfalne oraz inskrypcje na belkach pionowych - w elewacji pn.: "Błogosławieni umarli, którzy w Panu umierają. Uczynki ich pójdą za nimi"; w elewacji pd.: "Bóg i ludzie umiłowali go. Pamięć jego zawsze jest błogosławiona".

Nad krzyżami umieszczone kwadratowe płyciny z wieńcami laurowymi. Elewacja tylna gładka. Wszystkie elewacje wieńczy uproszczone belkowanie z gładkim fryzem w dolnej partii i kostkowym gzymsem w górnej. W narożach płonące wazy, ustawione na wydatnych postumentach.

Fot.3 Widok na elewację pd.
i tylną

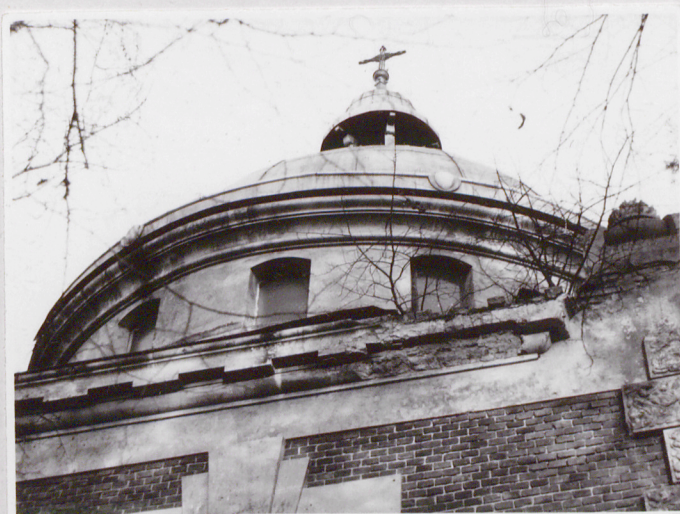
Kaplica nakryta murowaną kopułą wspartą na żagielkach, przeprutą czterema prostokątnymi, zamkniętymi odcinkowo okienkami. Ponad sklepieniem kopuły znajduje się kopuła zewnętrzna, podwyższona, wsparta na pozornym, murowanym bębnie. Wieżba dachowa drewniana; kopuła pokryta blachą miedzianą.

Fot. 4 Fragment kopuły

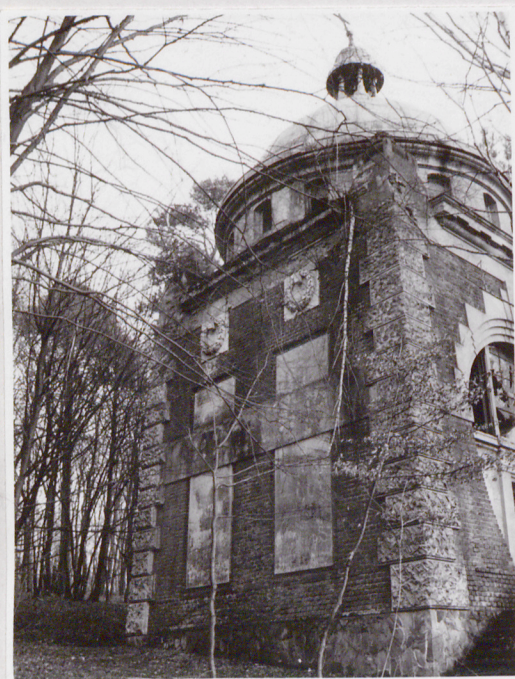
Fot.5 Widok na elewację pn.

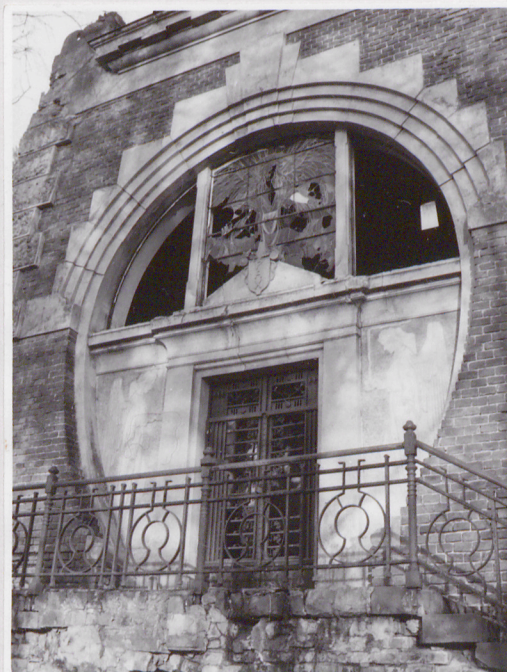
Drzwi wejściowe do kaplicy dwuskrzydłowe, metalowe, o wielokwaterowych, pierwotnie przeszklonych, skrzydłach; zdobione kutymi i odlewanymi motywami geometrycznymi i kwiatowymi. Drzwi do krypty jednoskrzydłowe, metalowe, z zewnątrz zdobione motywem krzyża.

W górnej strefie witraż zakomponowany w półkolu podzielonym pionowymi laskami na trzy pola. W części środkowej przedstawienie anioła śmierci, partie boczne całkowicie zniszczone. Całość zamknięta uskokową archiwoltą i pasem stylizowanych kłębów z kluczem, opracowanymi w tynku.

Fot.6 Wejście w elewacji frontowej

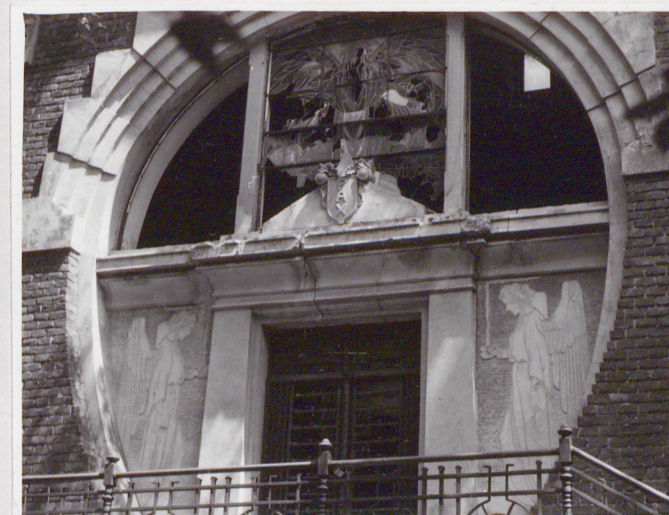
Fot.7 Fragment otworu wejściowego

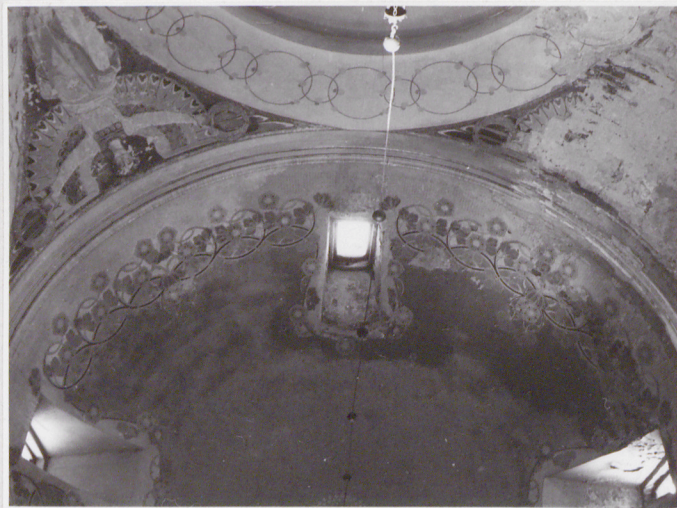
Wnętrze i wyposażenie. Ściany kaplicy rozcłonkowane wnękami arkadowymi, za wyjątkiem ściany zach., w której wnęka o kształcie analogicznym jak w elewacji frontowej. Ściany i kopuła pokryte polichromią: w kopule umieszczone słońce i gwiazdy na tle niebieskiego firmamentu, w dolnej strefie kopuły wieńców kwiatowa; obramienia arkad w formie przenikających się okręgów; dolne partie ścian pokryte dekoracją w postaci zgeometryzowanej wici kwiatowej; w górnej strefie ścian bocznych tonda z przedstawieniami twarzy Chrystusa i Matki Boskiej; w pendentywach całopostaciowe przedstawienia aniołów z rozpostartymi skrzydłami. Polichromia z przewagą błękitów, żółci i złota. Przy ścianie wsch. ołtarz z marmurową mensą oraz nastawą w formie płaskorzeźbionej w gipsie sceny "Zdjęcie z krzyża", z sygnaturą "A.Bunsch Pinx fecit 1904".

Fot.8 Widok na kopułę

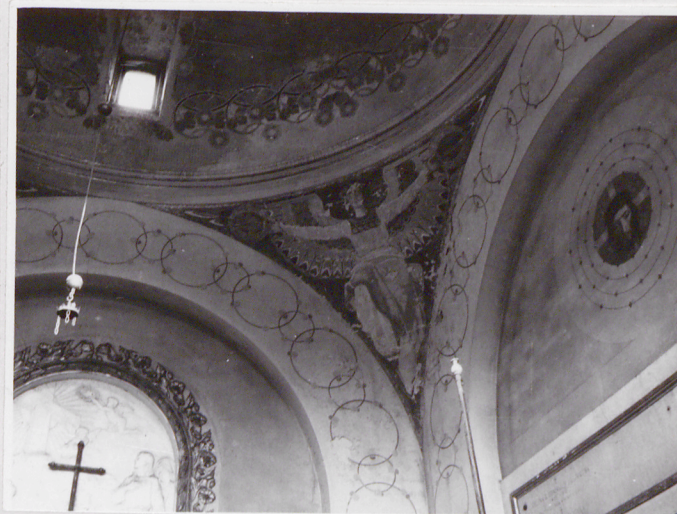
We wnętrzu kaplicy posadzka terakotowa z wielobarwnych płytek o roślinnych i geometrycznych wzorach.

Fot.9 Fragment wnętrza

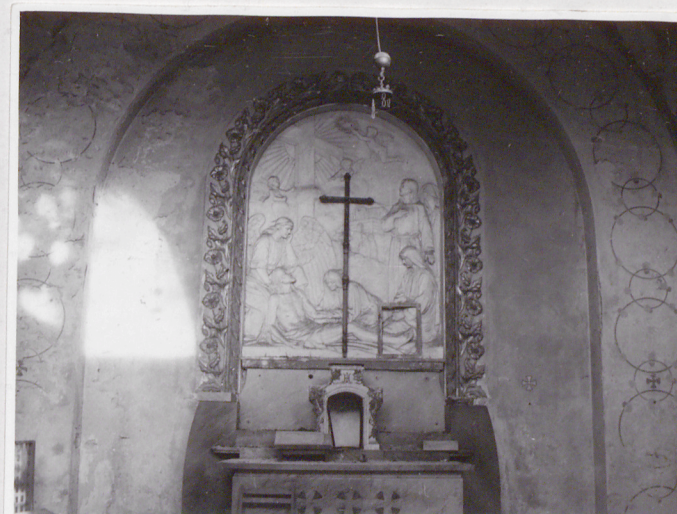
14. Kubatura ok. 740 m ³	15. Powierzchnia użytkowa ok. 49 m ²	16. Przeznaczenie pierwotne kaplica grobowa	17. Użytkowanie obecne nie użytkowana
18. Prace budowlane i konserwatorskie, ich przebieg i dokumentacja Kaplica poddawana doraźnym, niewielkim remontom polegającym przede wszystkim na zabezpieczeniu obiektu przed dewastacją lub usuwaniu jej skutków.		19. Stan zachowania (fundamenty, ściany zewnętrzne, ściany wewnętrzne, sklepienia, stropy, konstrukcje dachowe, pokrycie dachu, wyposażenie i instalacje) Stan zachowania obiektu średni. Fundamenty, podmurówka, ściany nośne i kopuła w stanie dość dobrym. Częściowo zawilgocone i zwietrzałe ściany murowanego wejścia do krypty. Znacznie zniszczone schody zewnętrzne. Zawilgocony i w wielu miejscach uszkodzony gzyms wieńczący i detal architektoniczny zdobiący elewacje. W znacznym stopniu zniszczone witraże w elewacji frontowej; powybijane szyby w drzwiach wejściowych. Częściowo uszkodzona i w wielu miejscach zniszczona polichromia wewnątrz kaplicy. Naruszona mensa ołtarzowa. Zdewastowane wnętrze krypty.

Fot.10 Widok na ołtarz

20. Najpilniejsze postulaty konserwatorskie Niezbędny natychmiastowy generalny remont obiektu.

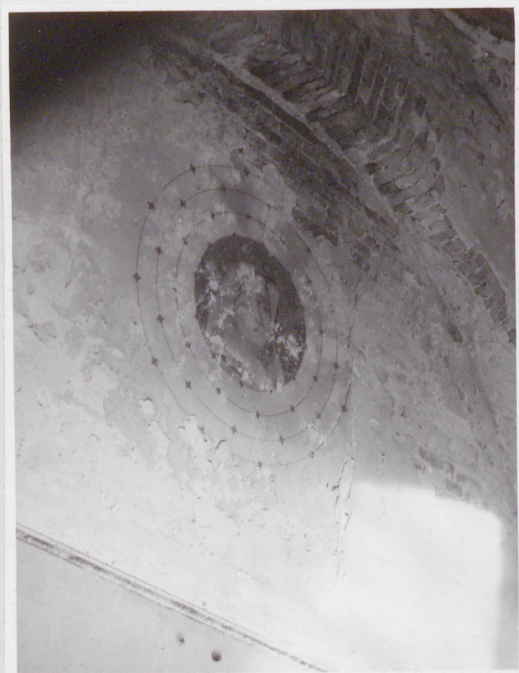
Fot.11 Tondo z przedstawieniem
M.Boskiej

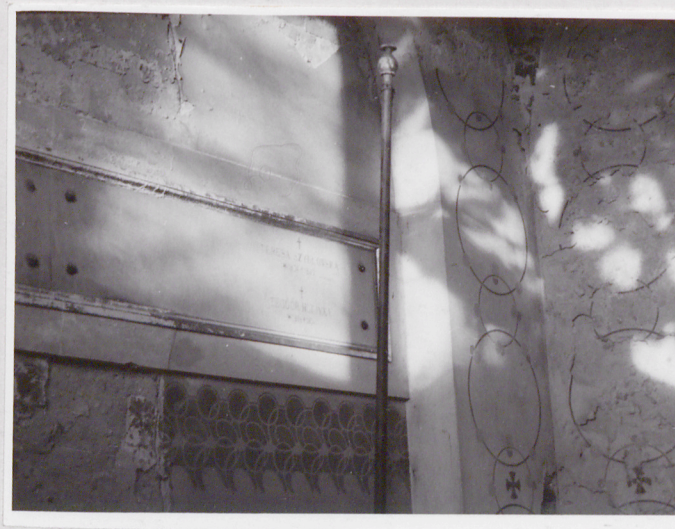
Na ścianach bocznych marmurowe tablice nagrobne z inskrypcjami dotyczącymi osób pochowanych w rodzinnym grobowcu - ścianie pn.: "Teresa Szydłowska 1804-1890/ Teodor Hulimka 1838-1901"; na ścianie pd.: "Celina z Obniskich Hulimkowa 1831-1875/ Wiktor Hulimka 1870-1872/ Aleksander Hulimka 1846-1901".

Fot.12 Fragment ściany pn.

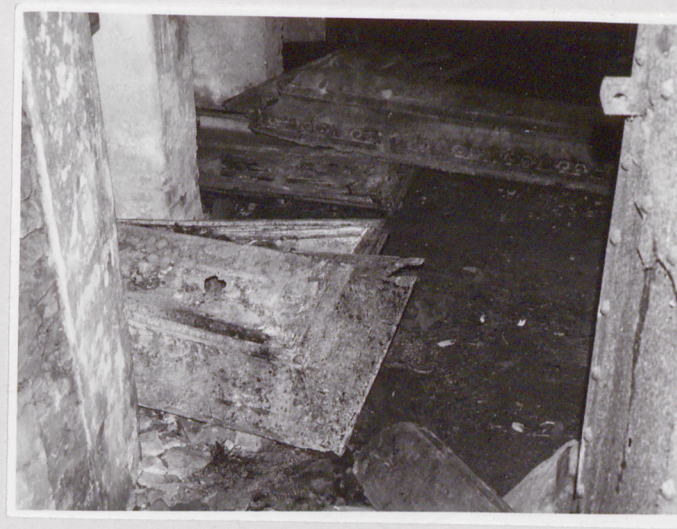
Pod kaplicą krypta, której wnętrze podzielone na osiem komór nakrytych murowanymi sklepieniami odcinkowymi; wewnątrz cementowa posadzka.

Fot.13 Wnętrze krypty
