CHAŁUPA

KAMIONKA

Kamionka ul. Kościelna 7

KAMIONKA ul. Kościelna 7

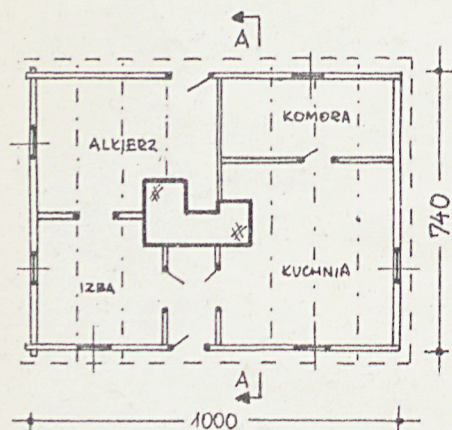
RZUT PRZYZIEMIA

Plan: prostokątna, szerokofrontowa, w części południowej dwutraktowa, północnej półtoratraktowa z sienią na środku od wschodu, izbą i alkierzem oraz kuchnią i wydzieloną z niej komorą. Pod komorą piwnica.

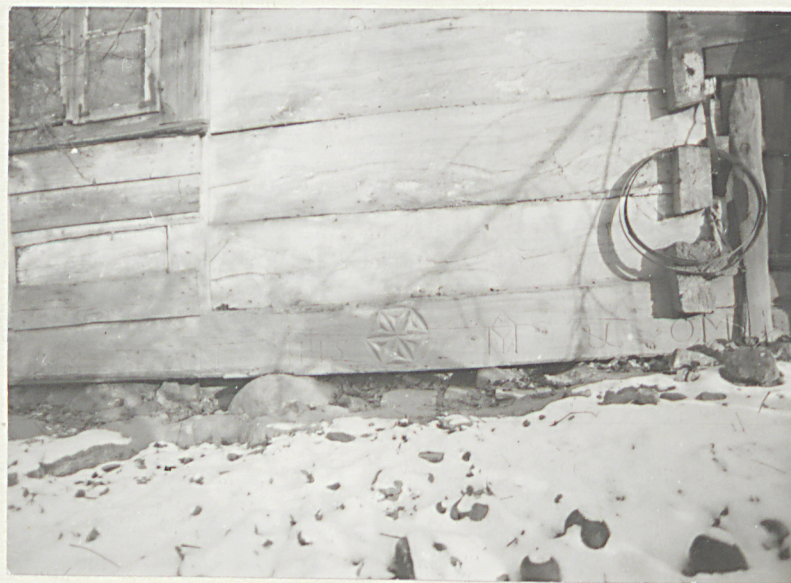
Dawny siestrzan ze znakiem ciesielskim wykorzystany na podwalinę.

/widok od południa/.
