KARTA EWIDENCYJNA ZABYTKÓW
ARCHITEKTURY I BUDOWNICTWA

SZEŚCIORAK, w osadzie folwarcznej

J A B Ł O Ń

Jabłoń
ul.A.Zamoyskiego 11

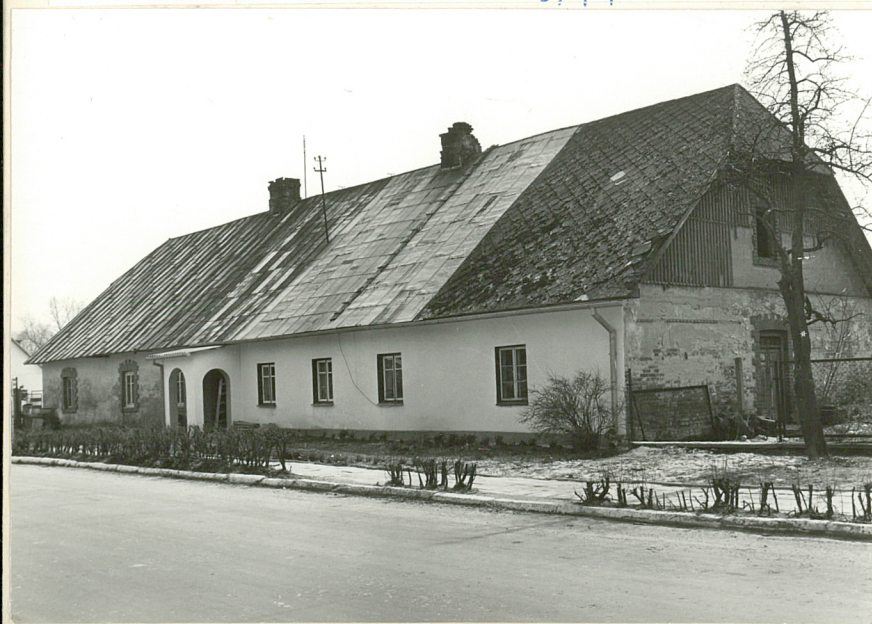
Położony w środku wsi, przy głównej drodze, / ulicy przez wieś, ul. Augusta Zająskiego, pod nr.9. Na wprost zespołu pałacowego. Działka siedliskowa prostokątna, ogrodzona metalową siatką. Sześciorak ustawiony wzdłuż ulicy, frontem na wsch., ku pałacowi. Za nim nowe bloki mieszkalne, od pd. budynek przedszkola.

Murowany z cegły na zaprawie wapiennej, obustronnie tynkowany. Opaski okienne z czerwonej cegły. Podłogi drewniane, deskowe, na legarach. Stropy drewniane, belkowe, nagie. Pułapy deskowe, ocieplone polepą z gliny i słomianej sieczki. Wieżba dachowa drewniana, krokwiowo-stolcowa. Dach kryty falistym eternitemi blachą ocynkowaną. Trzony kominowe ceglane, wprowadzone w ścianę. Kuchnie czterofajerkowe, z okapem. Piece grzewcze kaflowe, schody na strych drabiniaste, zewnętrzne betonowe, wylewane.

Na planie wydłużonego prostokąta, dwutraktowy, siedmiodziałowy, z lustrzanym układem pomieszczeń. Na środku dwie sienie, przy nich kuchnie dalej pokoje. W działach skrajnych na środku sień od frontu kuchnia, od tyłu pokój. Tak więc w trakcie frontowym kuchnia, pokój, kuchnia, sień, kuchnia, pokój, kuchnia. Pokoje dwukrotnie większe. W trakcie tylnym analogiczny układ pomieszczeń.

Niepodpiwniczona, parterowa, prostopadłościenna, nakryta dachem naczółkowym, wyższym od zrębu. Od frontu na osi niewielka dobudówka, nakryta dachem pulpitowym.

Elewacje tynkowane, z cokolikiem, zwieńczone prostym gzymsem. Otwory okienne i drzwiowe prostokątne, zwieńczone niewielkim łukiem odcinkowym. Okna w szerokiej opasce z czerwonej cegły imitującej "boniowanie". Elewacja frontowa (wsch.) ośmioosiowa, na środku drzwi, po stronie pn. cztery okna, po pd. trzy. Elewacja tylna ośmioosiowa, na środku drzwi po bokach pierwotnie po trzy analogicznie rozmieszczone okna, obecnie w części pd. wybite czwarte, dodatkowe. Elewacja szczytowa pd. z drzwiami na środku i oknem w części zach.. W szczycie na osi okno jak pozostałe. Elewacja szczytowa pn. jednoosiowa, z drzwiami na środku i oknem w szczycie.

14. Kubatura <div style="text-align: right;">3</div> ok. 1488 m	15. Powierzchnia użytkowa <div style="text-align: right;">2</div> 372 m	16. Przeznaczenie pierwotne sześciorak	17. Użytkowanie obecne dom mieszkalny
18. Prace budowlane i konserwatorskie, ich przebieg i dokumentacja Brak remontów zmieniających układ przestrzenny i bryłę budynku. Bieżący remont ok. 1978 roku wprowadził na elewacje tynki nakrapiane a na dach eternit falisty.		19. Stan zachowania (fundamenty, ściany zewnętrzne, ściany wewnętrzne, sklepienia, stropy, konstrukcje dachowe, pokrycie dachu, wyposażenie i instalacje) Sciandy - lekko zawilgocone, odpadają tynki Podłogi - wyeksploatowane Wieżba dachowa - dobra. Pokrycie dachu - dobre Stropy - dość dobre. Stolarka okienna i drzwiowa - wyeksploatowana 20. Najpilniejsze postulaty konserwatorskie Remont kapitalny
