Dom mieszkalny

II poł. XIX w.

Michów

4. Adres Michów, ul. Partyzantów 14

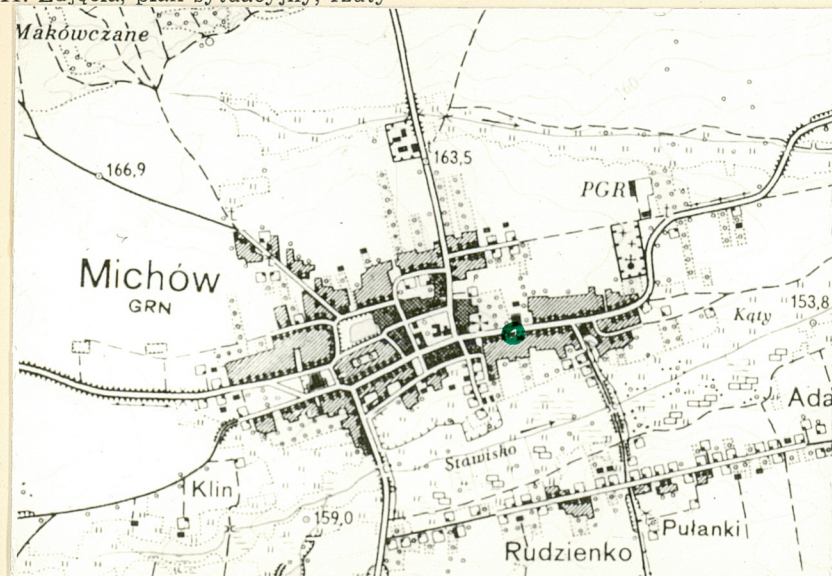
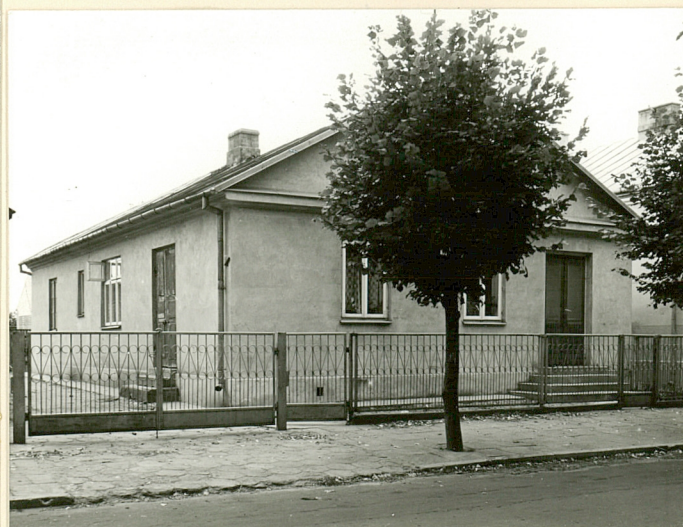
11. Zdjęcia, plan sytuacyjny, rzuty

Elewacje: frontowe trójosiowe, otwory prostokątne, drzwi dostępne czterema stopniami murowanymi. Szczyt wydzielony profilowanym gzymsem, w szczycie półkolistе okienko na ławie parapetowej z 2 okulusami po bokach. Elewacje dłuższe trójosiowe, zwieńczone profilowanym gzymsem, tylna trójosiowa, bez podziałów, częściowo przysłonięta.

14. Kubatura	15. Powierzchnia użytkowa	16. Przeznaczenie pierwotne	17. Użytkowanie obecne
664 m <sup>3</sup>	132 m <sup>2</sup>	mieszkalne	mieszkalne
18. Prace budowlane i konserwatorskie, ich przebieg i dokumentacja		19. Stan zachowania (fundamenty, ściany zewnętrzne, ściany wewnętrzne, sklepienia, stropy, konstrukcje dachowe, pokrycie dachu, wyposażenie i instalacje)	
		Stan zachowania dobry.	
20. Najpilniejsze postulaty konserwatorskie			
- Usunięcie szpecącej elewację tylną przybudówki.

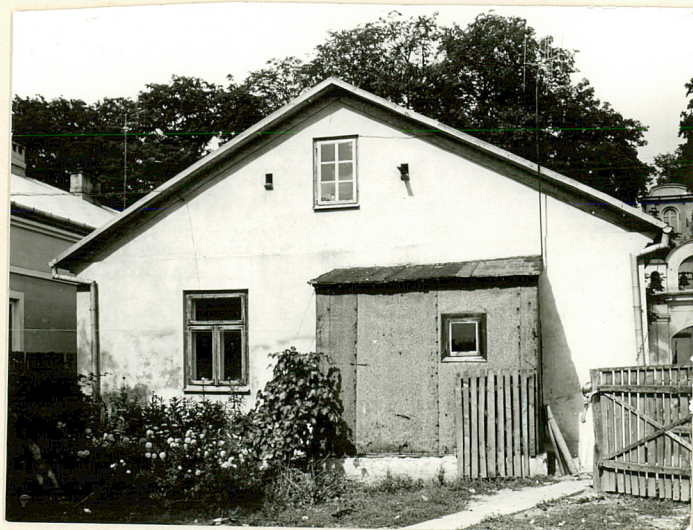
3. Zawartość wkładki (nazwa obiektu lub materiału uzupełniającego)  
fot. z podwórza

Przybudówka drewniana, obita papą.

Bryła: jednokondygnacyjny, bryła zwarta prostopadłościenna, nakryta niezbyt wysokim dachem dwuspadowym. Do elewacji tylnej przylega drewniana przybudówka kryta pulpitemo.
