1. Obiekt *STODOŁA*
BUDYNEK GOSPODARCZY w zespołe dworskim
157/3

2. Czas powstania
XIX/XX w.

3. Miejscowość **UCHANIE**
 nr hipoteczny *DP-13-11*

4. Adres
ul. Zamkowa 2
 nr hipoteczny

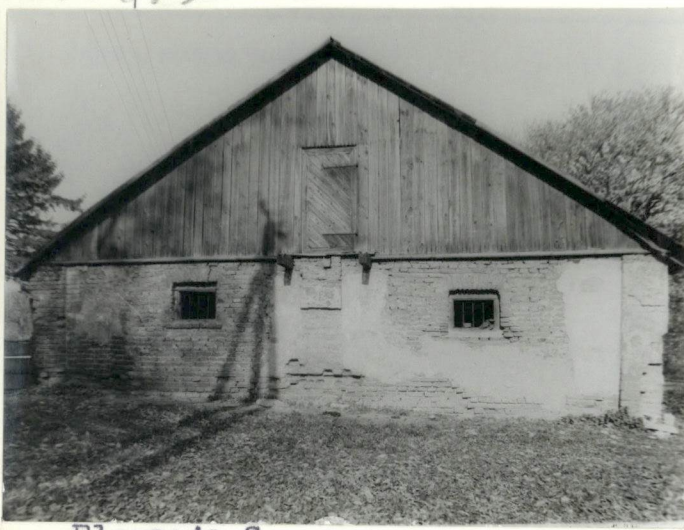
Elewacja S

Elewacje: tynkowane i bielone z narożnymi lizenami; otwory okienne i drzwiowe prostokątne, ławy podokienne; drzwi i wrota deskowe na zawiasach pasowych.

szczyty z pionowych desek od S prostokątne drzwi na strych- deskowe szalowane ukośnie, na zaw. pasowych.
