KARTA EWIDENCYJNA OBIEKTU NIERUCHOMEGO NIEWPISANEGO DO REJESTRU ZABYTKÓW

1. Nazwa Dawna organistówka w zespole kościoła parafialnego

3. Miejscowość ŻYRZYN

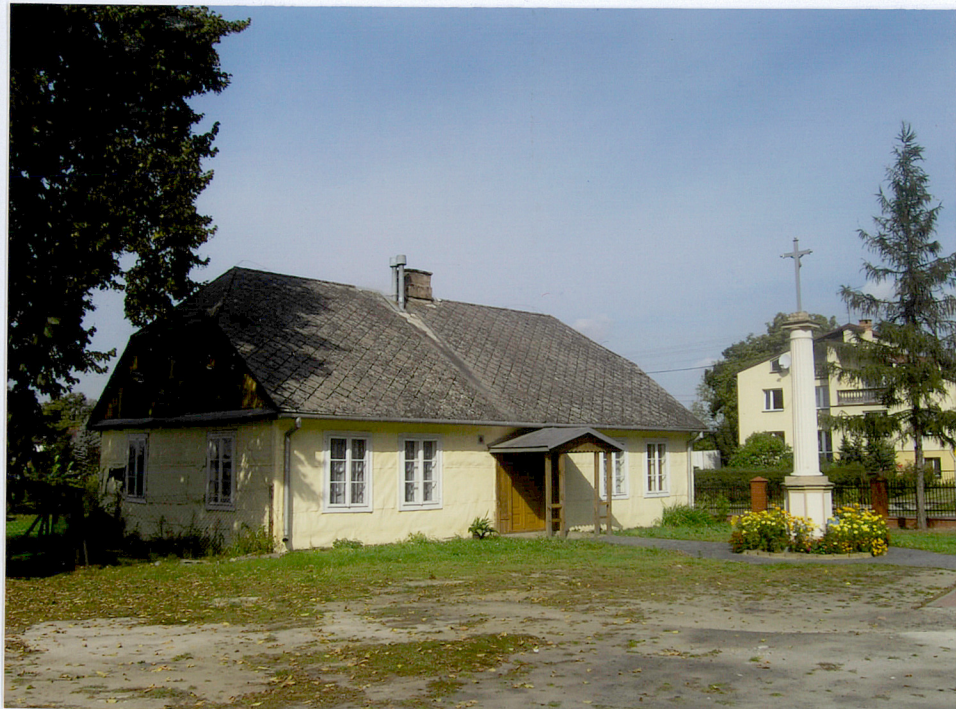
9. Materiały graficzne

Obiekt drewniany, konstrukcji zrębowej, obity z zewnątrz papą i płytami pilśniowymi w złym stanie. Podmurówka ceglana z ubytkami. Dach naczółkowy, kryty eternitem (płytki w karo) w stanie dostatecznym (brak dostępu do więźby). Widoczny zły stan materiału budowlanego, w tym znaczny stan zużycia stolarki zewnętrznej.
