1. Obiekt  
264/3 STODOŁA

2. Czas powstania  
II poł. XIX w.

3. Miejscowość  
MYCIELIN

12. Autorzy, historia obiektu, określenie stylu

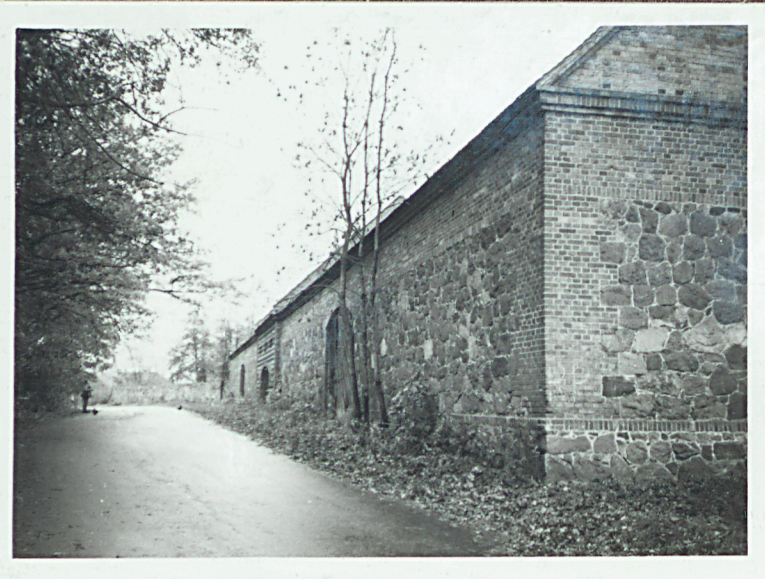
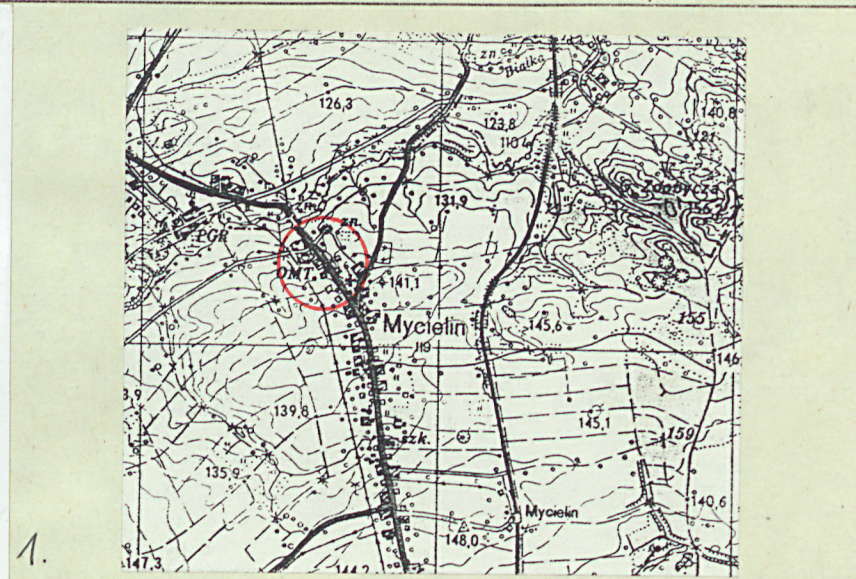
Ściany: fundamenty kamienne, cokół kamienny zwieńczony gzymsem ceglany, powyżej mur kamienny o wątku cyklopowym, sięgający do wysokości 3/4 budynku; naroże budynku, szczyty elewacji bocznych, obramienia wrót ceglane o wątku krzyżowym; budynek nietynkowany.

Dach: 2-spadowy, na deskowaniu, kryty dachówką karpiówką, podwójnie w "koronkę".

Otwory drzwiowe: wrota - 2-skrzydłowe, zwieńczone łukiem odcinkowym, skrzydła deskowe, opierzone deskami w układzie diagonalnym, schodzącym się pośrodku, każde skrzydło zawieszone na dwóch zawiasach kasowych, kutych; nadproże i węgary ceglane, nietynkowane.

Otwory wentylacyjne: w murze ceglany, otwory w kształcie 4-liścia, rozmieszczone regularnie, parami.

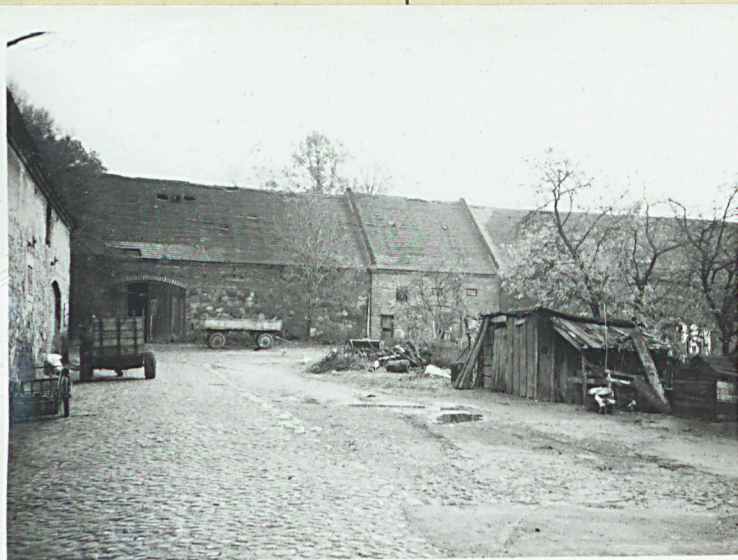
2.

Elewacja frontowa: północna - 1-kondygnacyjna, symetryczna, z centralnie umieszczonymi wrotami przejazdowymi oraz regularnie rozłożonymi otworami wentylacyjnymi, całość wieńczy gzyms koronujący 2-schodkowy.

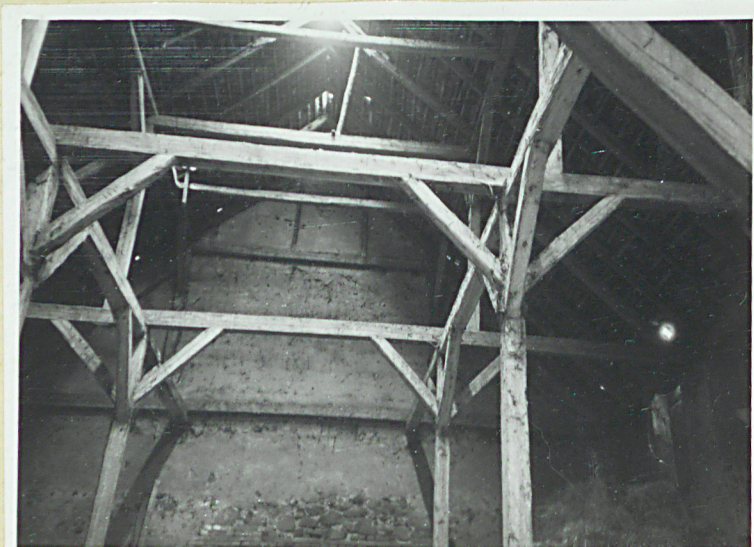
6.

Wieżba dachowa: dwupoziomowa, typu rozporowego, na dwóch rzędach stoliców stojących.
