244/3

STAJNIA KONI WYJAZDOWYCH, DOM STANGRETA ob. BUDYNEK MIESZKALNY I
GARAŻE (1)

SUCHA DOLNA

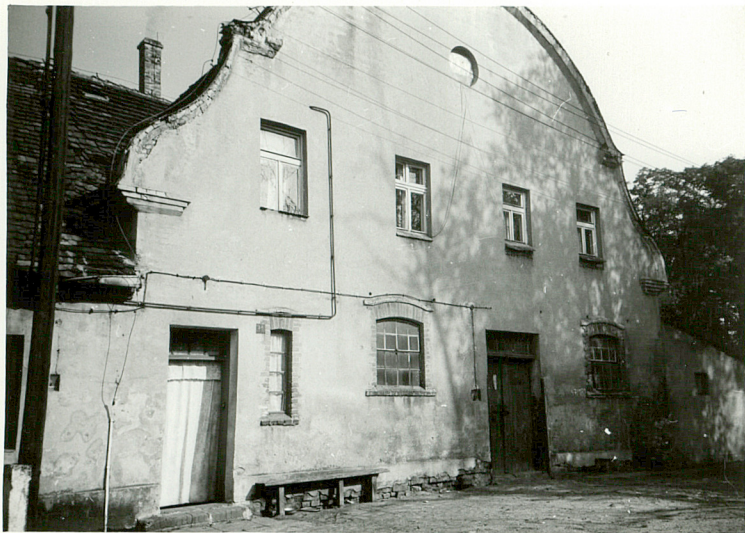
2

1. Widok ogólny
2. Elewacja południowo - wschodnia
3. Elewacja południowo - zachodnia
4. Elewacja północna
5. Elewacja wschodnia
6. Elewacja zachodnia
7. Okno w elewacji południowej
8. Opracowanie okna w elewacji południowej
9. Drzwi w elewacji południowej

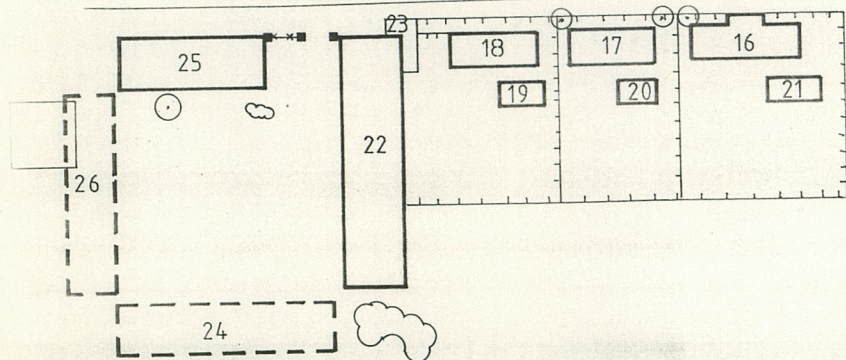
SUCHA DOLNA - NIEGOSŁAWICE

- A PAŁAC
 1 STAJNIA KONI WYJAZDOWYCH + DOM STANGRETA OB. BUD. MIESZKALNY I GARAZE
 2 OBORA
 3 GARAZ
 4 OBORA - WARSZTATY
 5 WARSZTATY
 6 GARAZE
 7 BASEN R. POŻ.
 8 OFICYNA OB. B. MIESZKALNY
 8A OFICYNA OB. MAGAZYN
 8B MIESZKANIE OGRODNIKA OB. B. MIESZK.
 8C BRAMA PRZEJAZDOWA
 9 B. MIESZKALNY
 10 ZLEWNIA MLEKA
 11 CZWORAK OB. B. MIESZKALNY
 12 " " " "
 13 " " " "
 14 STAJNIE KONI ROBOCZYCH + MIESZKANIE FORMALA OB. B. MIESZK.
 15 MAGAZYN
 16, 17, 18 CZWORAKI OB. B. MIESZKALNE
 19, 20, 21 B. GOSPODARZE PRZY CZWORAKACH
 22 OBORA ZE STODOŁĄ
 23 BUD. GOSPOD. PRZY STODOLE
 24 OWCZARNIA
 25 POWOZOWNIA + B. MIESZKALNY (?)
 26 OWCZARNIA
 27 TRAFÓ
