**RZYMSKO - KATOLICKI KOŚCIÓŁ PARAFIALNY
p.w. Niepokalanego Poczęcia NMP i św. Jakuba Ap.**

ok. 1660 r., 1 poł. XVIII w,
przeb. 1977 - 1980

**DĄBRÓWKA
WLKP.**

1. Miejscowość DĄBRÓWKA Wlkp.	4. Obiekt (nazwa jak w karcie) KOŚCIÓŁ PARAFIALNY p.w. Niepokalanego poczęcia NMP i św. Jakuba Apostoła	5. Zawartość wkładki: tekst, plan sytuacyjny, archiwalia, foto
2. Gmina Zbąszynek		
3. Województwo lubuskie

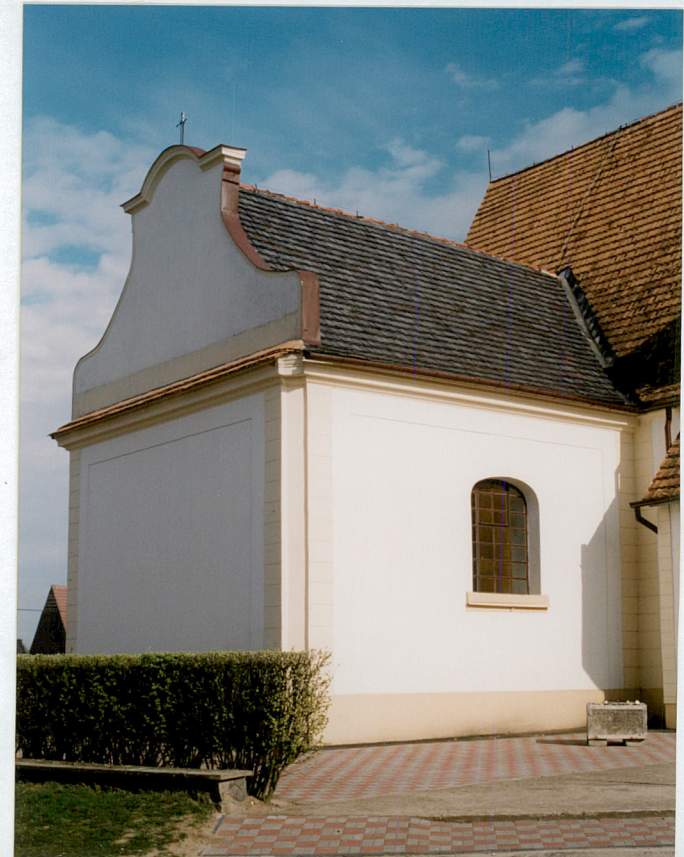
XVIII-wieczna kaplica północna w formie leżącego prostopadłościanu, nakrytego wysokim dachem 2-spadowym (jego połacie łączą się w kosz z północną połacią dachu korpusu nawowego). Wysokość całkowita kaplicy ok. 820 cm; stosunek wysokości ścian do wysokości dachu jak ok. 4 : 3.

1. elewacja południowa – ze współczesna kruchtą
2. elewacja zachodnia – ze współczesną dobudówką
3. widok ogólny od ptn.-zachodu
4. elewacja północna z kaplicą
5. widok ogólny od pld.-wschodu
6. barokowa kaplica przy północnej ścianie korpusu
7. wnętrze korpusu nawowego - widok ogólny w kierunku ołtarza (na wschód)
8. wnętrze korpusu nawowego - widok ogólny w kierunku empory muzycznej (na zachód)
9. wnętrze kościoła – widok z przedsionka w kierunku kaplicy północnej
10. ołtarz główny (barokowo-współczesny)
11. barokowy (architektoniczny) ołtarz w kaplicy północnej z obrazem św. Anny Samotrzeć

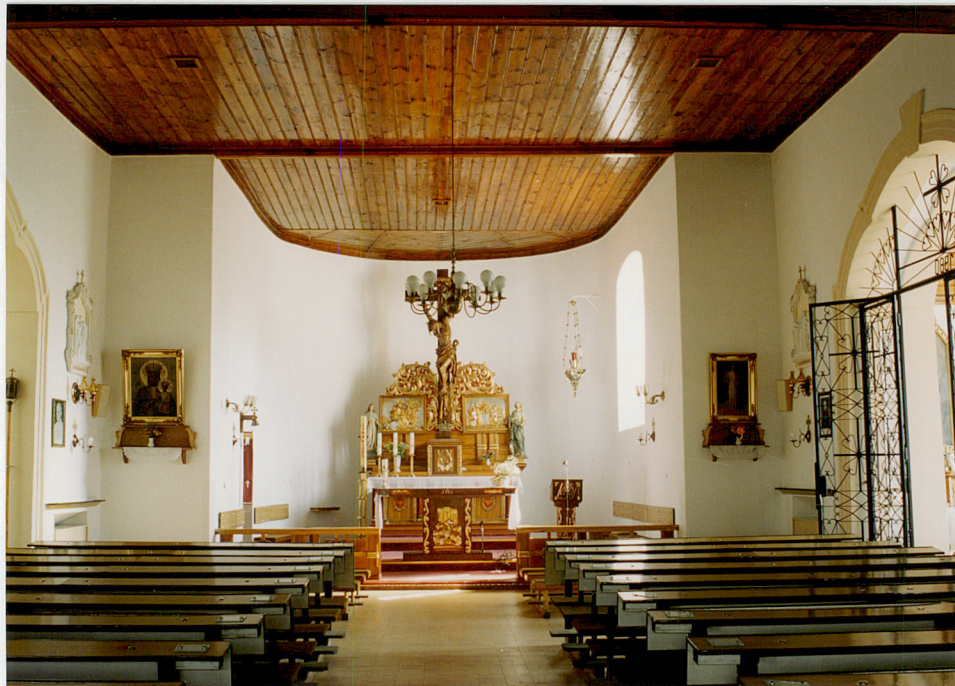
7.

Stropy: wnętrze korpusu nawowego i prezbiterium przykryte drewnianymi stropami belkowymi, podbitymi od spodu drewnianymi listwami – fot. 7-8. W kruchcie drewniany strop pseudo-zwierciadlany, oblistwiony analogicznie jak strop nawy. Wnętrze kaplicy północnej przykrywa ceramiczne sklepienie żagielkowe. Podniebienie wyprawione gładkim tynkiem wapiennym i bielone; żagielki wspierają się na pilastrach. W zakrystii ceramiczne sklepienie krzyżowe, wyprawione na gładko i bielone.

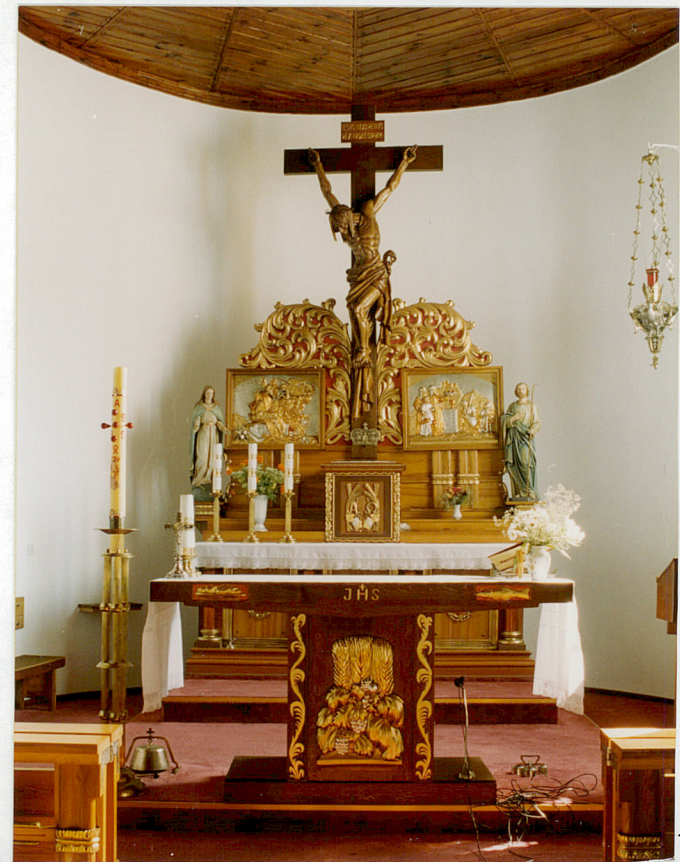
10.

Ustawiony w prezbiterium **ołtarz** (fot. 10) to kompilacja fragmentów dawnego XVIII-wiecznego ołtarza barokowego i elementów współczesnych. Centralnie ustawiony drewniany krzyż (ok. 240 cm wysokości), wykonany po 1945 r., charakteryzujący się bardzo dobrym warsztatem rzeźbiarskim. Obramieniem dla krzyża jest historyczna wić akantowa; u podnóża zawieszona **trybowana korona** metalowa o cechach barokowych (1poł. XVIII w.). Po bokach korony **polichromowane płaskorzeźby** w postaci heraldycznych obrazów ofiary Izaaka i Melchizedeka. W pobliżu ołtarza ustawiony 4-kolumnowy **feretron** (XVIII w.), przykryty baldachimem i zdobiony girlandami.

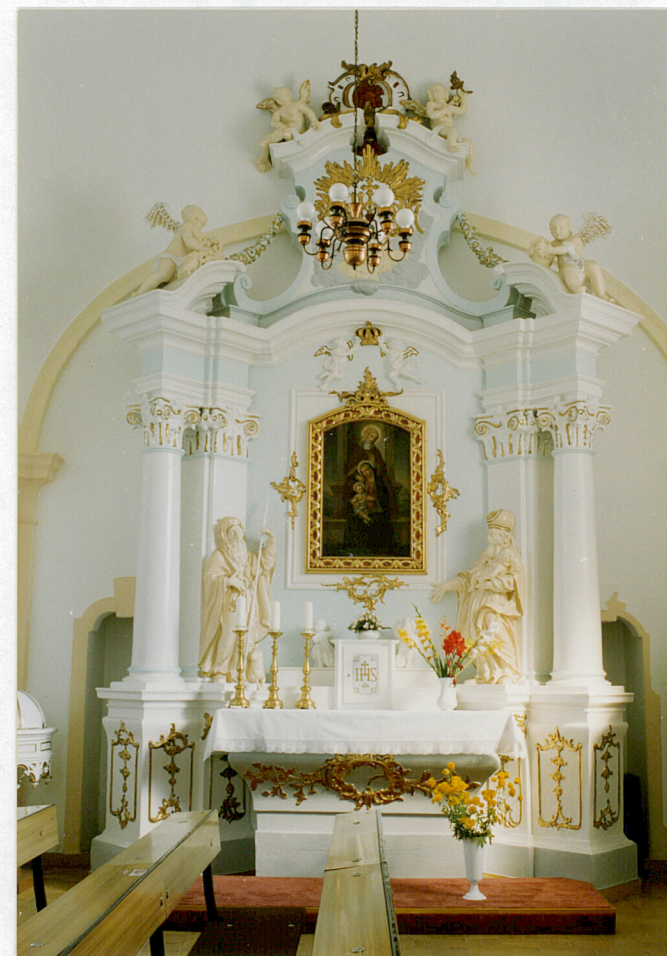
11.

W pełni zachowany jest natomiast architektoniczny **ołtarz barokowy**, wykonany z drewna. W centralnym polu zawieszony **obraz** św. Anna Samotrzecia (ok. poł. XVIII w.). Ołtarz flankują pary kolumn o kompozytowych głowicach, wspierające masywne belkowanie.
