1. Obiekt

Oficyna nr14

Osowa Sień

Cd.pkt.13, spis fotografii, mat.fotograficzny

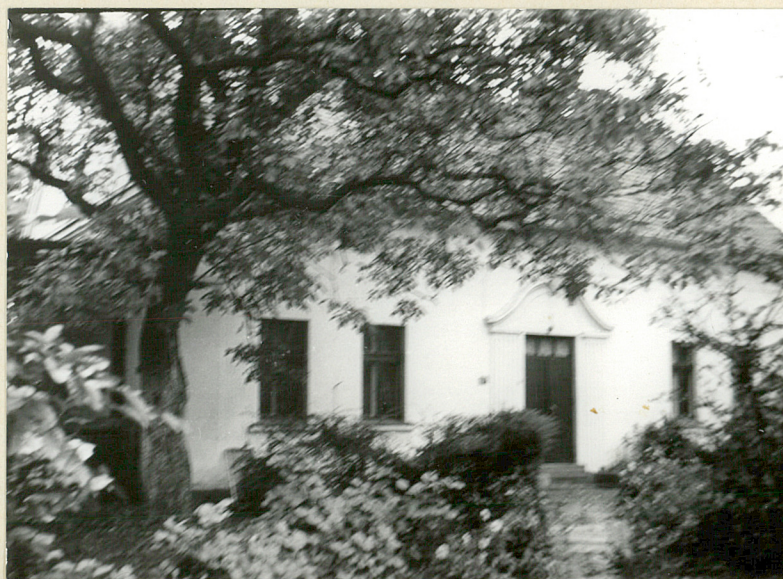
Elewacja zachodnia(szczytowa) Na pierwszej kondygnacji tej elewacji znajduje się tylko jeden otwór drzwiowy i niewielkie okienko po jego północnej stronie, sam otwór też znajduje się nieco na północ od osi symetrii elewacji. Do tej elewacji przylega drewniane podcienie sięgające wysokości gzymsu oddzielającego I kondygnację od szczytu. Podcienie wykonane jest z drewna, dach kryty jest papą na pełnym deskowaniu wsparty jest na pięciu drewnianych słupach wzmocnionych mieczami, zarówno miecze jak i słupy są ozdobnie profilowane. Szczyt tej elewacji jest lustrzanym odbiciem szczytu elewacji wschodniej.

1. Elewacja zach. część pn.
2. Elewacja wsch.
3. Elewacja zach. część pd.
4. Elewacja pn.
5. Elewacja pd.
6. Datownik w elewacji pd.

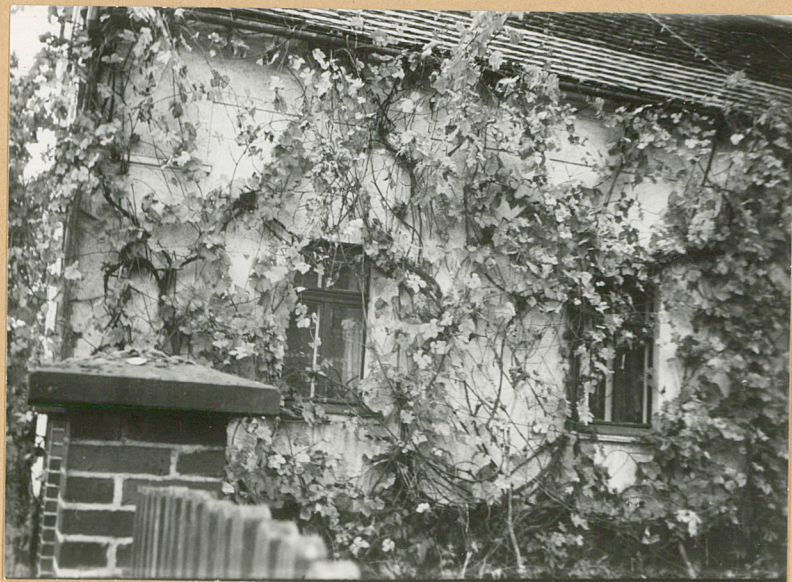
2

Elewacja wschodnia (szczytowa) zwrócona jest w stronę drogi lokalnej, na pierwszej kondygnacji tej elewacji znajdują się dwa symetrycznie rozmieszczone otwory okienne, ponad nimi po środku elewacji znajduje się kamienny datownik z datą "1922" i inicjałami "HJKVH". Powyżej znajduje się ozdobnie profilowany w tynku gzymś kordonowy oddzielający I kondygnację od szczytu, przy narożnikach gzymś jest trochę obniżony i zamknięty listwą wyprofilowaną z tynku. W szczycie elewacji znajduje się jeden przeszklony i zakratowany otwór okienny oraz
