1. Miejscowość PODDĘBICE		NARODOWY INSTYTUT DZIEDZICTWA <h1>KARTA CMENTARZA</h1>		Nr <div>14126</div>
2. Przynależność administracyjna Województwo łódzkie powiat poddębicki gmina Poddębice		7. Nazwa /ew. nazwa dawna/ ewangelicko – augsburski	14. Najstarszy istniejący nagrobek /data/ XIX w.	15. Groby o znaczeniu historycznym lub osób szczególnie zasłużonych Irmgarda Markowicz

1. Miejscowość	PODDĘBICE	5. Nazwa zabytku (jak w karcie), adres Cmentarz ewangelicko – augsburski ul. Łódzka	6. Zawartość załącznika Dokumentacja fotograficzna
2. Gmina	Poddębice		
3. Powiat	poddębicki		
4. Województwo	łódzkie

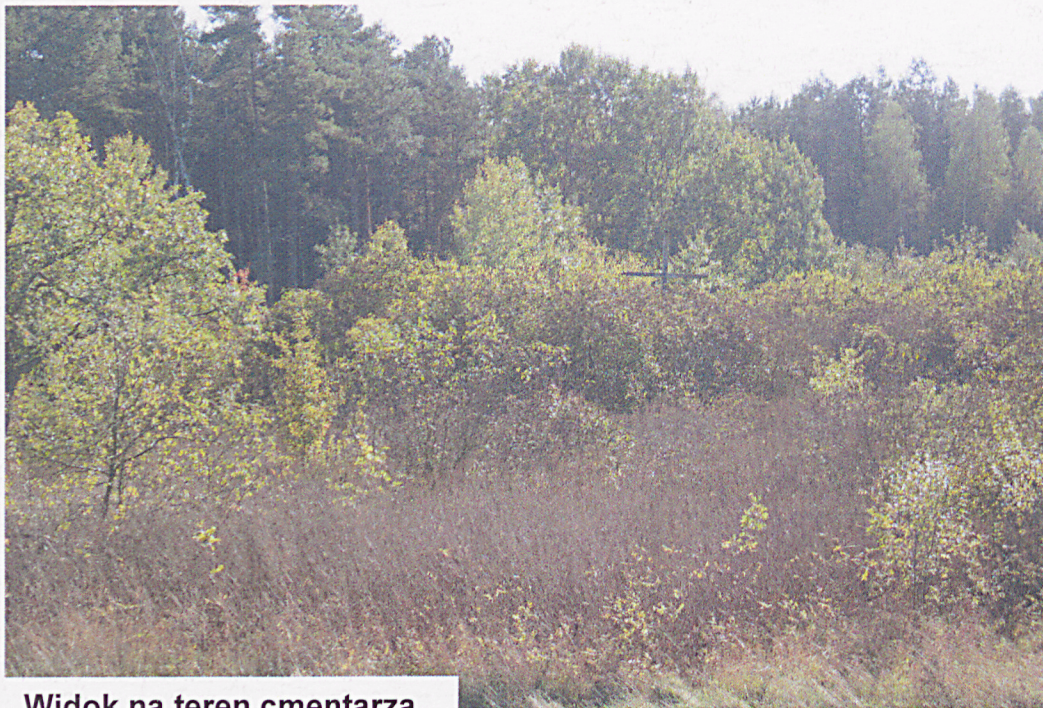
Widok na teren cmentarza

28. Ogólny stan zachowania cmentarza /nagrobków/
Zachował się duży drewniany krzyż i kilka nagrobków z lastriko. W większości nagrobki są zniszczone lub zdemolowane, cmentarz jest zaniedbany.

porządkowych – **uporządkowanie substancji zielonej dla uczelnienia zachowanych nagrobków**
remontowych – **ogrodzenia**

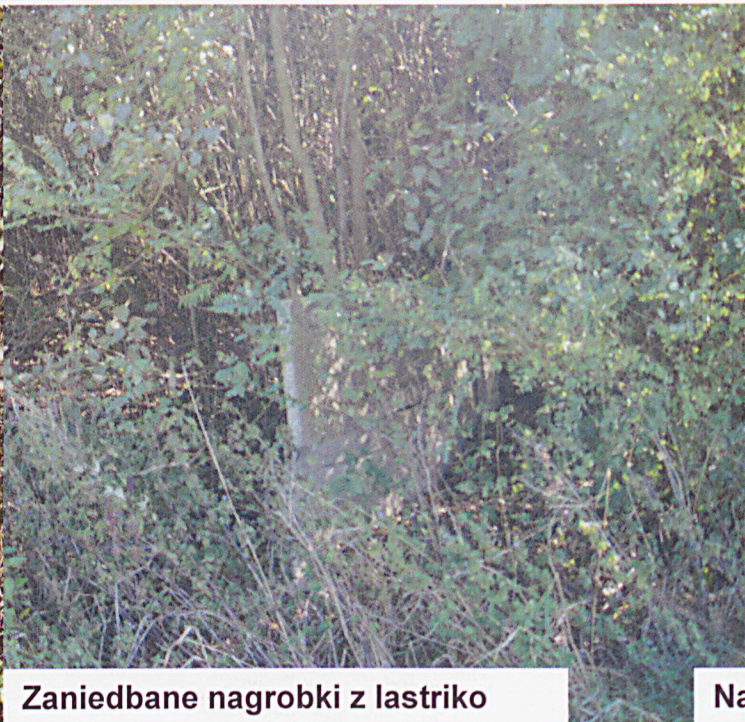
Zaniedbane nagrobki z lastriko

konserwatorskich –**konieczne prace konserwatorskie krzyża i zachowanych nagrobków**

poszczególnych nagrobków – **nagrobki wymagają konserwacji inwentaryzacji cmentarza –konieczna dokładna inwentaryzacja pomiarowa całego cmentarza**
studium historycznego –**konieczne badania archiwalne ewentualnie dokumentacji projektowej - program prac konserwatorskich**

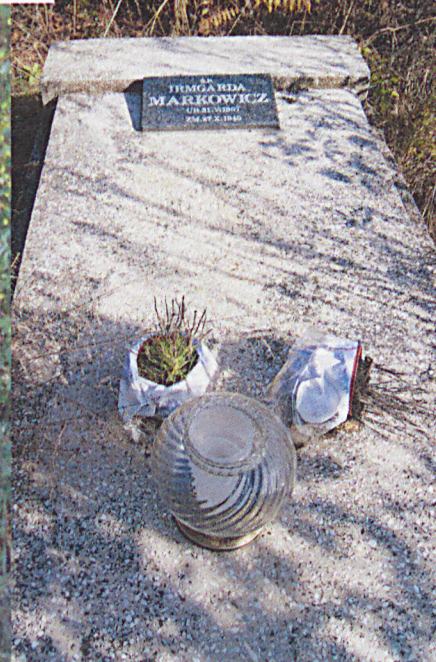
Nagrobek Irmgardy Markowicz

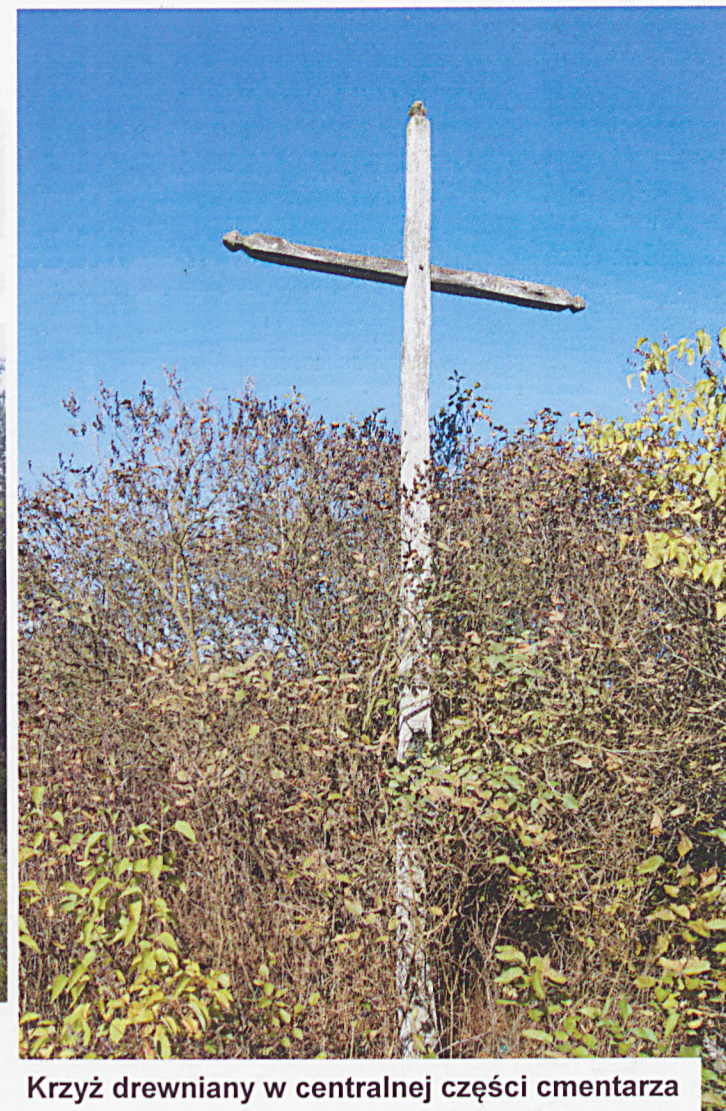
Krzyż drewniany w centralnej części cmentarza
