KARTA EWIDENCYJNA ZABYTEKÓW  
ARCHITEKTURY I BUDOWNICTWA

ZESPÓŁ KLASZTORU O.O. PAULINÓW

XV -XVIIIw.

WIELGOMŁYNY

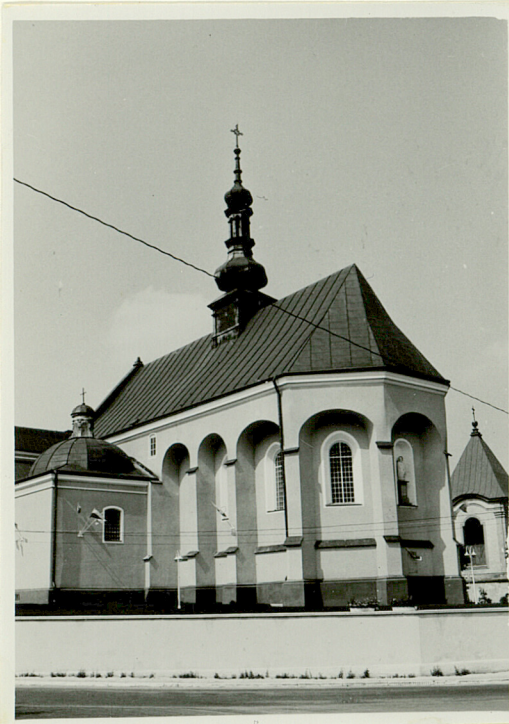
2

1. Widok z pld.-wsch. w kierunku zach.
2. Widok z pld.-zach w kierunku pln.  
z widokiem dzwonnicy
3. Elewacje kościoła i klasztoru  
od pln.-wsch.
4. Widok kościoła od pld.
5. Fragment kościoła i klasztoru od pld.
6. Budynek klasztoru od zach.
7. Budynki gospodarcze i fragment  
klasztoru z pld.-zach.
