1. Obiekt

MUR otaczający cmentarz parafialny

3. Miejscowość

S Z C Z E P A N O W

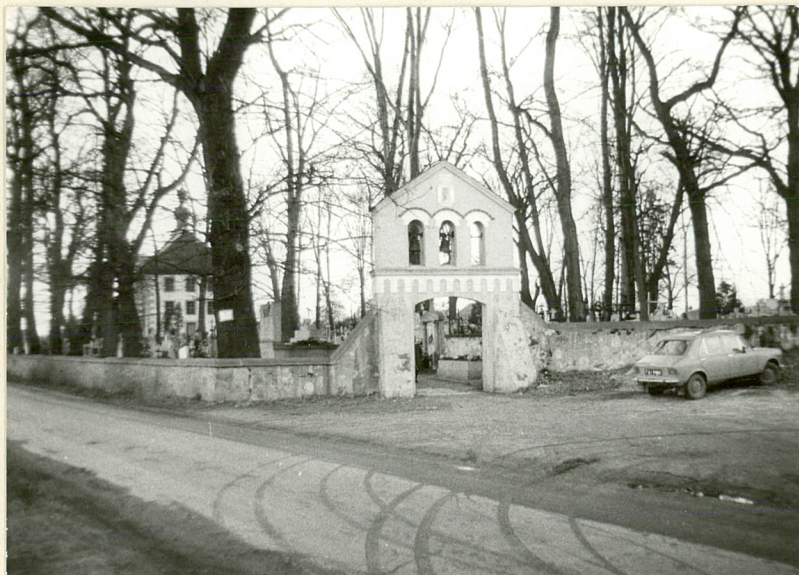
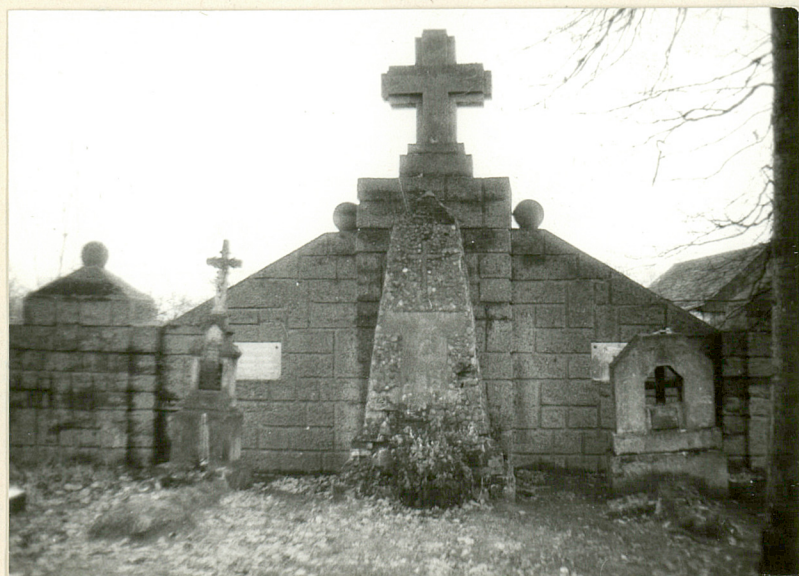
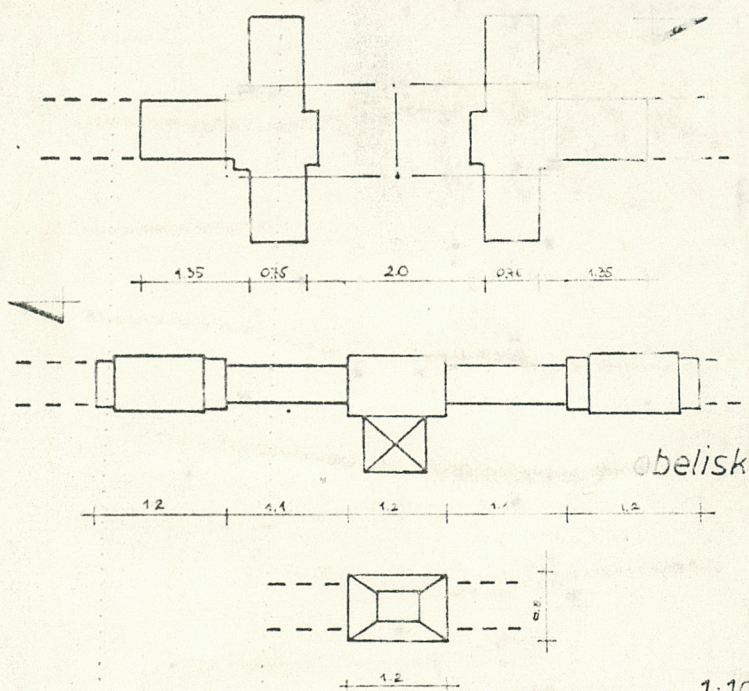
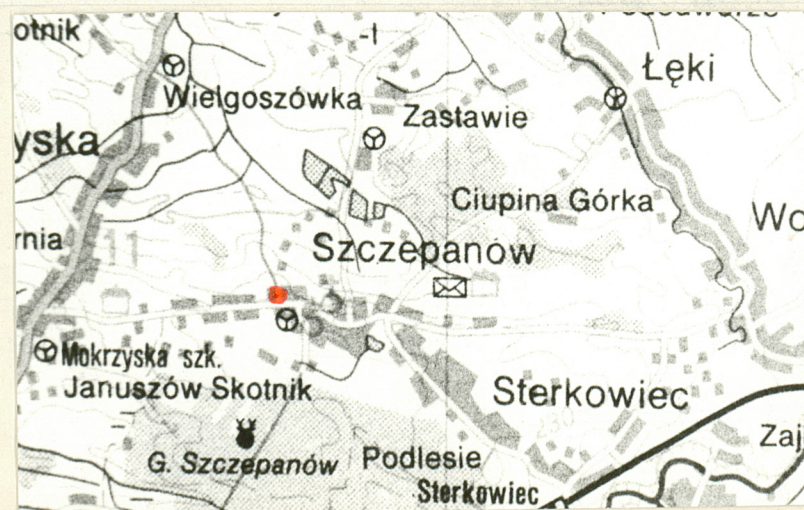
11. Zdjęcia, rzut, przekrój, sytuacja, orientacja

Szczepanów - dzwonnica, ogrodzenie

Mur cmentarny okala cmentarz od strony południowej, wschodniej i zachodniej. Wzniesiony z ciosów kamiennych, łączonych zaprawą cementowo-wapienną. Poszczególne odcinki muru osłonięte płaskimi daszkami betonowymi. W obrys muru cmentarnego w narożniku południowo-wschodnim wpisana brama dzwonnica a w części północnej muru elementy kompozycyjne cmentarza wojennego.

Brama-dzwonnica, parawanowa, o cechach eklektycznych. Murowana z cegły, tynkowana, wzmocniona od zewnątrz obwodu wydatnymi, kamiennymi szkarpami. Dwukondygnacyjna. W dolnej, przejściowej kondygnacji zamknięta łukiem koszowym, nad którym fryz arkadowy. W kondygnacji dzwonowej trzy półkoliście zamknięte arkady, z małymi gzymsami osłaniającymi,koliście zwieńczonymi. Szczyt trójkątny, nakryty daszkiem dwuspadowym pokrytym dachówką. Od frontu we wnęce szczytowej mała figurka gipsowa przedstawiająca Chrystusa, nad którą data odnowienia / 1926 /.

14. Kubatura	15. Powierzchnia użytkowa	16. Przeznaczenie pierwotne ogrodzenie	17. Użytkowanie obecne ogrodzenie
18. Prace budowlane i konserwatorskie, ich przebieg i dokumentacja		19. Stan zachowania (fundamenty, ściany zewnętrzne, ściany wewnętrzne, sklepienia, stropy, konstrukcje dachowe, pokrycie dachu, wyposażenie i instalacje)  Stan ogrodzenia dobry. Prace rewaloryzacyjne wymaga cmentarz wojenny.	
		20. Najpilniejsze postulaty konserwatorskie  Wymagane uporządkowanie terenu cmentarza wojennego, konserwacja tablic inskrypcyjnych!
