1. Obiekt zabytkowy

Dom T. Stryjskiego, ul. Batorego nr 12

Kielce

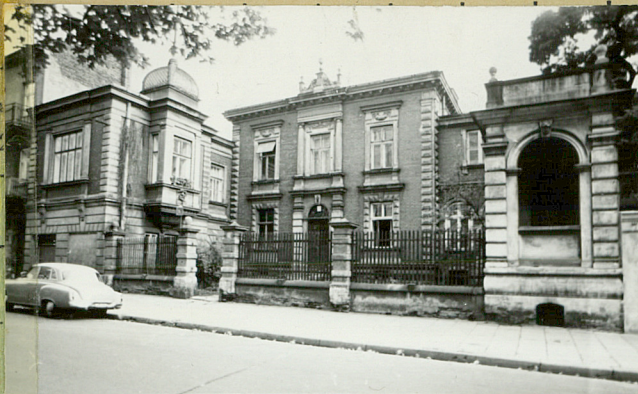
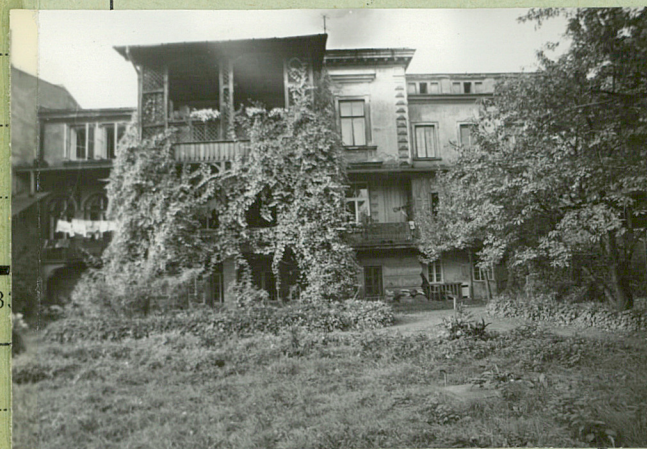
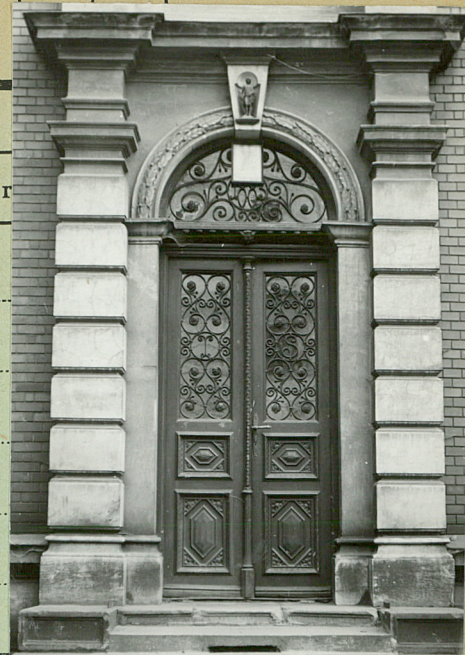
31. Szkic sytuacyjny, plan schematyczny, uwagi opisowe, fotografia

Storony z budynku głównego oraz domu skrzydeł boer nych  
dobudowany po obu jego bokach i murowe wystrzał  
pneł lico fasady budynku gł. Harnyhażgiz Wasyły dnie  
stronnych oddzielony od ulicy opasaniem wentylet  
i murowany skrybow. Budynki murowane, cyro-  
wo tyndowane, pokryte.

Budynki frontowy wzniesiony na ruccie prostokąta, z wje-  
niem na osi poprzecznym stopniami, Małże schodowe  
wystrowane u tlecie frontowym z balen skami. Wkład wystr  
chłotale tary. Elewacje frontowe ujęte po balen u boku  
niepoczynkowane ośrodkowym układem cegieł. Portale i ok-  
na porten ujęte u boku, okna 1. w okoncowyżnyet obramie  
moż z tyndu. Okna na osi frontowej paradow kolumno-  
mi. W nadprożach okien wystr - maly girland umieszczone  
poł fryzami nadobieżnymi. Elewacje spradowe z balkonem  
na portenie, na piętrze prostokąta ujęte w dnożony alben.  
Coty budynki wzniesiony grzymem na konsolach. Od frontu na  
osi budynki wstępie dnożony okoncowyżny nycht.

Porten lery - dobudowany 1884, jako domowa skroze, wzniesiony  
na ruccie rektorym do licy L. z miewellkim ułomnym  
dniechinyłtem. Wkład wystr mietymetymy. Elewacje porten po-  
kryte neonstak, bonowane na koronikach. Okna u opasach  
z tyndu, okna piętra od strony dnożony porten - ułom z  
kryty kopuły. Przejazd na wos. Okoncowyżny par polokist arkod

Porten prory - wzniesiony jako golen 1886. Dobudowany na  
ruccie prostokąta odobielnym układem wystr z jechotaleym  
skrybow wystronym prostokąte, Harnyhażgiz dnożony  
porten, okoncowyżny polokistym prhadom. Budynki na  
koronikach ujęte u boku
