1. Obiekt zabytkowy

Dom, ul. Florianńska 45. 12. Janna Michalika

KRAKOW

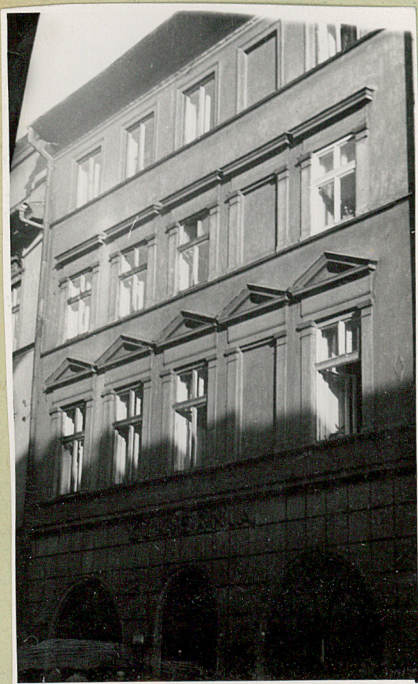
31. Szkic sytuacyjny, plan schematyczny, uwagi opisowe, fotografia

Wbudowany z cegły z wyściem  
kamienia łamanego w całości  
mnie, wykonany w mieniu  
na murze ceglano-kamienno-  
morskiego. Trzymiślowy. Podpiwni-  
czony. W murach portal  
w. XVI w. portene w kształcie  
nasklepione kolebkowo na  
pięciach układ pomiennej  
trynaktory. W niektórych  
pomieszczeniach na pierwszym  
piętrze kolumny i stół  
każdy i okien. W. XIX.  
Tarcia frontowa. W. XIX.  
W. XX. pięciopiętrowa białej on-  
lepej. Dach dachy padły  
pokryty papą.
