Nr 229

1. Obiekt zabytkowy

Dom, ul. Jagiellońska 8. (patko Szrenka 8)

KRAKÓW

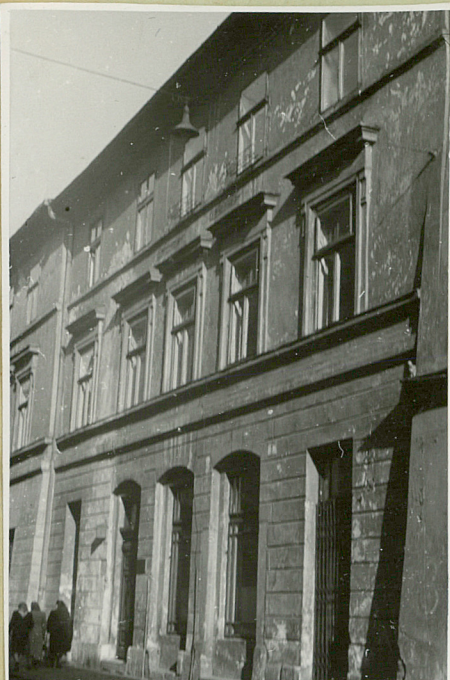
31. Szkic sytuacyjny, plan schematyczny, uwagi opisowe, fotografia

murowany z cegły z wyciem  
kamienia w partii piwnic,  
na murie portykowa, podpiwni-  
czony, dwupiętrowy, podpiwni-  
czony, piwnice sklepione  
kolebkowo. Trzytraktowy. Na  
partene w piwniczeniu  
sklepione sąłaste. Schody  
jednobiegowe i poł. w. XIX. i  
trójbiegowe boczne I i II piętro.  
Elevacje 1837 przebudowane i re-  
staurowane 1891, 1911, 1928.

Frontowa niedmisiowa, boczna od ul. Sienkiewicza trój-  
oniowa. Parter zdobiony pseudomastyką, ze kłosa-  
ps w narożniku. Okna w profilowaniu ramiach.  
Oficyna: zapewne w. XVIII, restaurowana i częściowo  
dobudowana 1837. Murna gmurowanie przebudowa-  
ne. Murowany z cegły z wyciem kamienia  
kameńskiego w partii piwnic, podpiwniczony, na  
murie bity "L". Dwupiętrowy, podpiwniczony,  
piwnice sklepione kolebkowo. Jednostraktowy  
dla przebudowa sklepiana kolebkowo. Elevacja  
frontowa 1837 pięcioboczna o podziałach analog-  
icznych jak w budynku frontowym.
