OŚRODEK DOKUMENTACJI
ZABYTKÓW W WARSZAWIE
KARTA EWIDENCYJNA ZABYTKÓW
ARCHITEKTURY I BUDOWNICTWA

LABORATORIUM

CHLEWISKA

Chlewiska
ul. Szkolna 34 962/7

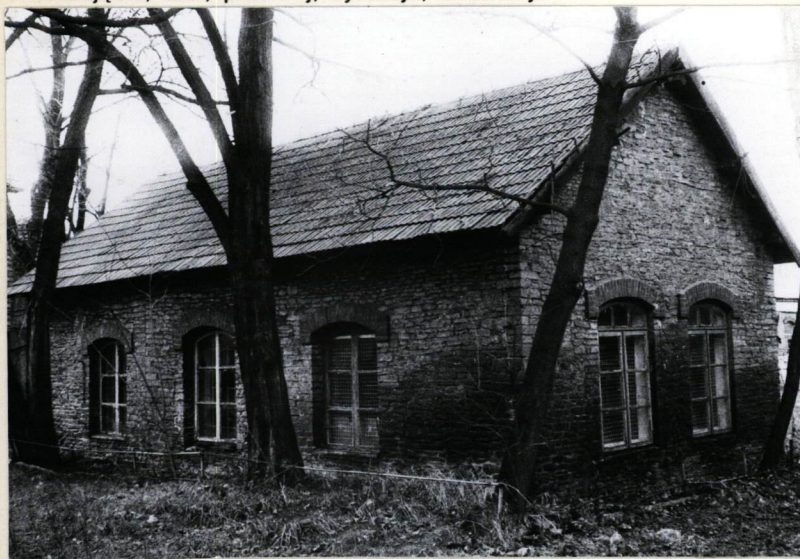
11. Zdjęcia, rzut, przekrój, sytuacja, orientacja

Ściany z kamienia, dach dwuspadowy jętkowy kryty dachówką cementową, strop nagi drewniany. Okna drewniane z nadprożami ceglanyimi odcinkowymi. Jeden trzon kominowy, ceglany w ścianie północnej.

Wybudowany na planie prostokąta 11,56 x 6,0 m.

Wnętrze stanowi dwa pomieszczenia, każde z oddzielnym wejściem.

<p>14. Kubatura</p> <p>310 m³</p>	<p>15. Powierzchnia użytkowa</p> <p>53 m²</p>	<p>16. Przeznaczenie pierwotne</p> <p>LABORATORIUM</p>	<p>17. Użytkowanie obecne</p> <p>Część Skansenu Przemłu XIX w.</p>
<p>18. Prace budowlane i konserwatorskie, ich przebieg i dokumentacja</p> <p>Od II wojny nie prowadzono prac remontowych</p>		<p>19. Stan zachowania (fundamenty, ściany zewnętrzne, ściany wewnętrzne, sklepienia, stropy, konstrukcje dachowe, pokrycie dachu, wyposażenie i instalacje)</p> <p>Stan techniczny wszystkich elementów konstrukcyjnych niezadawalający.</p>	
		<p>20. Najpilniejsze postulaty konserwatorskie</p> <p>Remont kapitalny.</p>
