06 Obiekt Ciechanów

-0985970- OFICyna BANKOWA

CIECHANÓW

ul. Mickiewicza 4

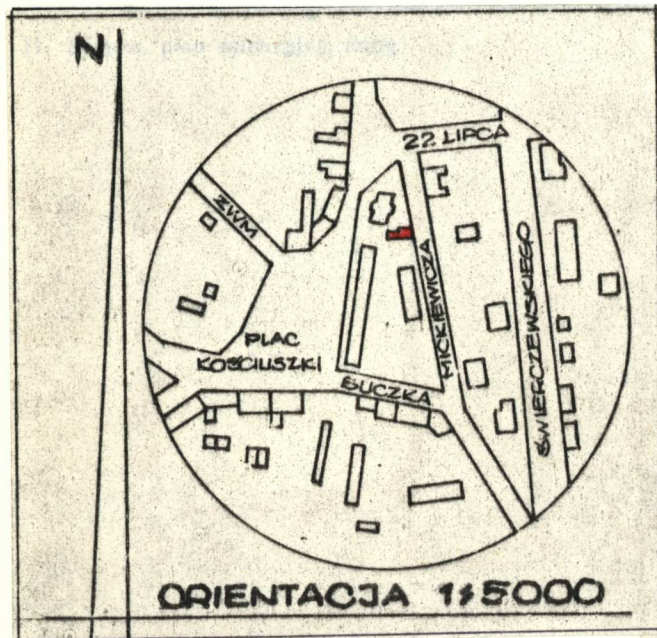
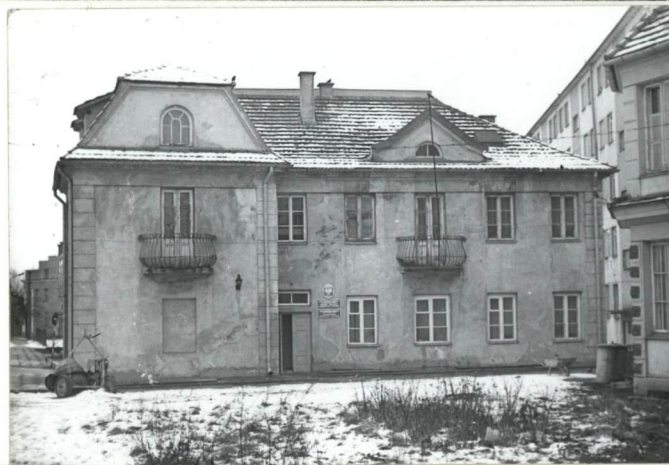
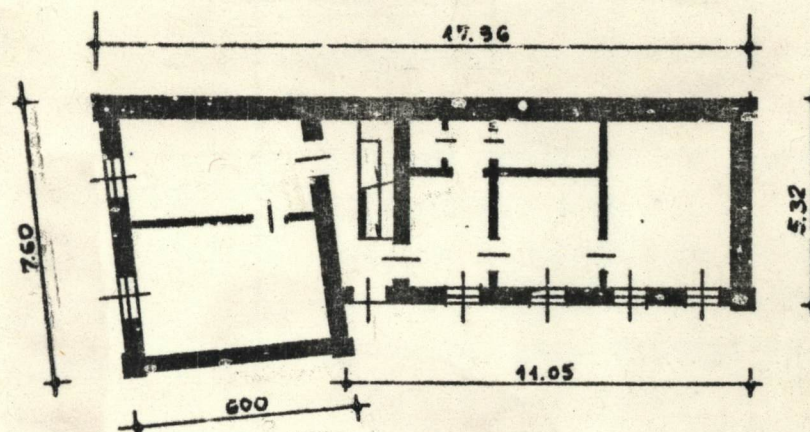
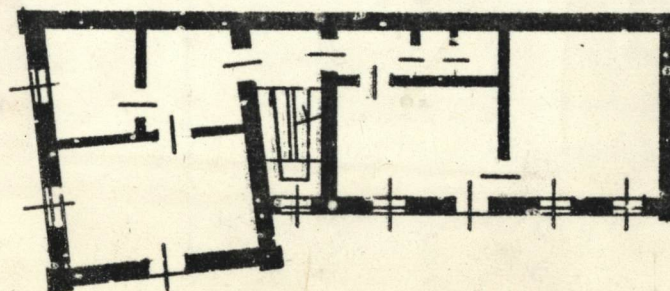
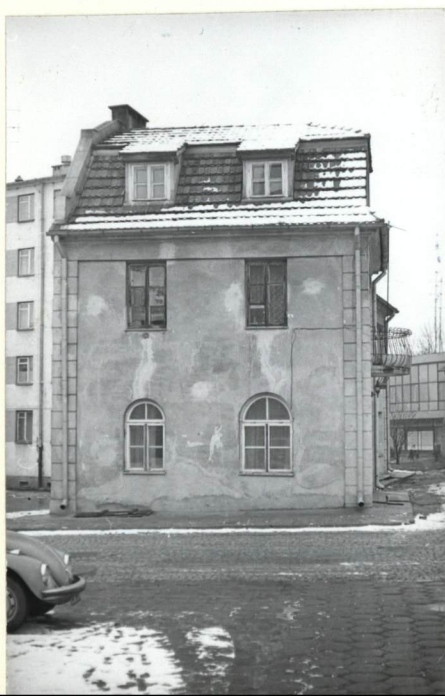
Jest to budynek piętrowy z poddaszem użytkowym, całkowicie podpiwniczony. Rzut poziomy w kształcie litery "L".

Ściany budynku murowane na piętrze i poddaszu częściowo drewniane i otynkowane.

Elewacje: tynk gładki, narożniki budynku - tynk boniowany.

Dach drewniany wielospadowy, od strony wschodniej mansardowy.

<p>20. Najpilniejsze postulaty konserwatorskie</p> <p>Zakończenie remontu piętra, uporządkowanie otoczenia wg projektu oraz dokonanie projektu i realizacji kolorystyki budynku.</p>
