CHAŁUPA nr 36

ok. 1916-17

OLEKSIAŃKA

11. Zdjęcia, plan sytuacyjny, rzuty

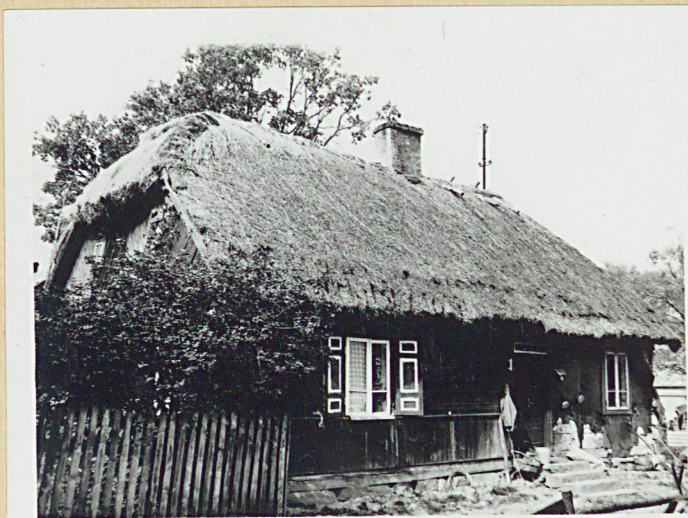
ELEWACJE: Zrąb w 1/2 oszalowany, druga połowa obita papą. Okna i drzwi osadzone w łątkach. Okna dwuczęściowe, czteropolowe z okiennicami. Szczyty pod naczółkami oszalowane na skos tarcicą sosnową.

DACH: Naczółkowy, pokryty słomą, więźba dachowa krokwiowo-Jętkowa, krokwie oparte na opasce.

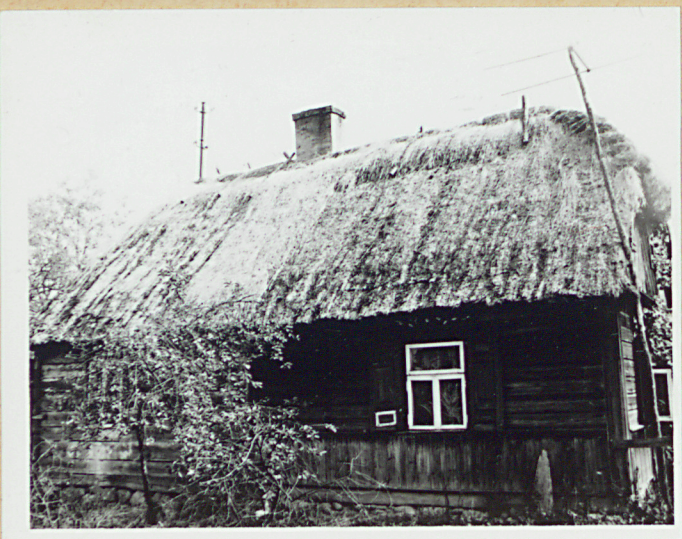
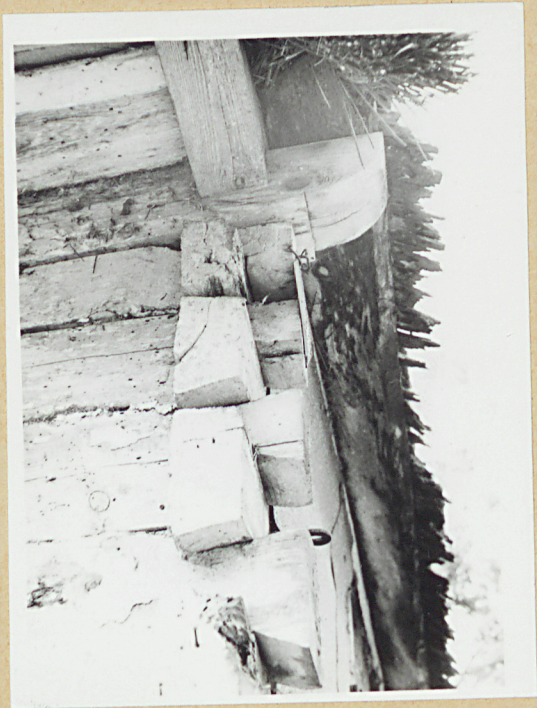
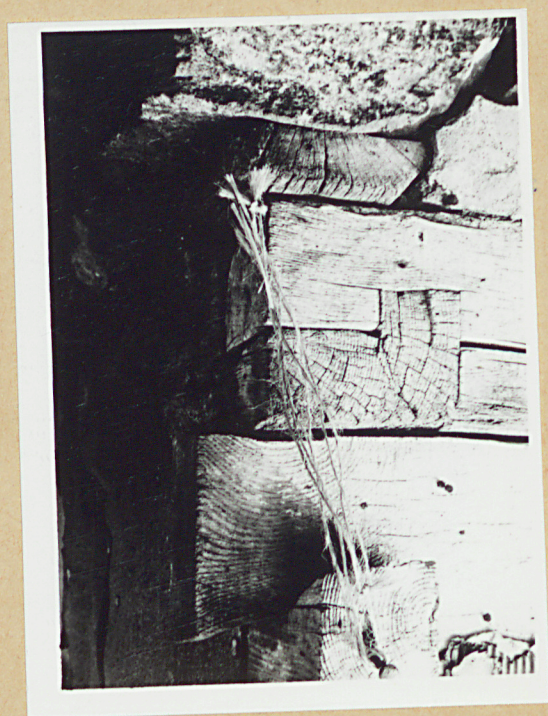
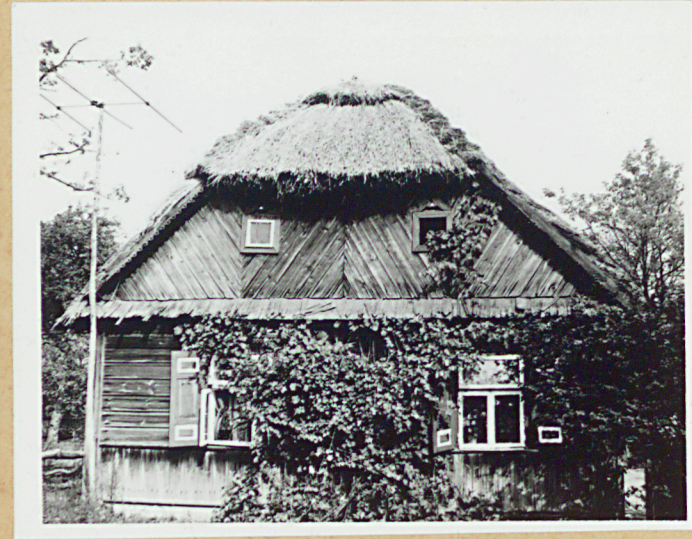
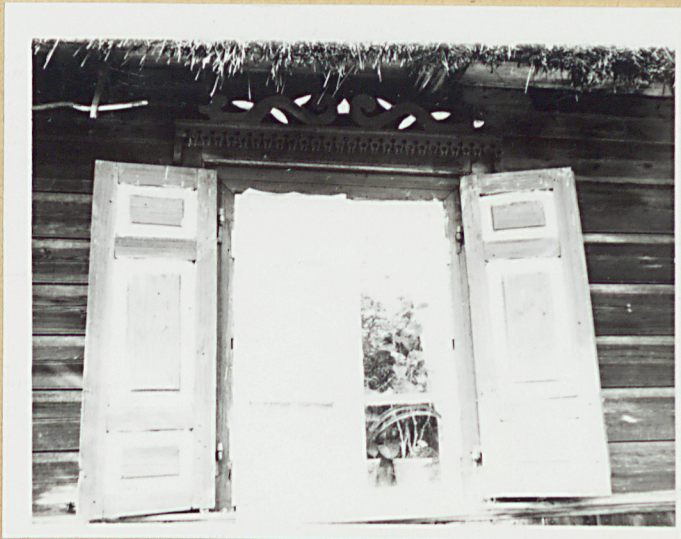
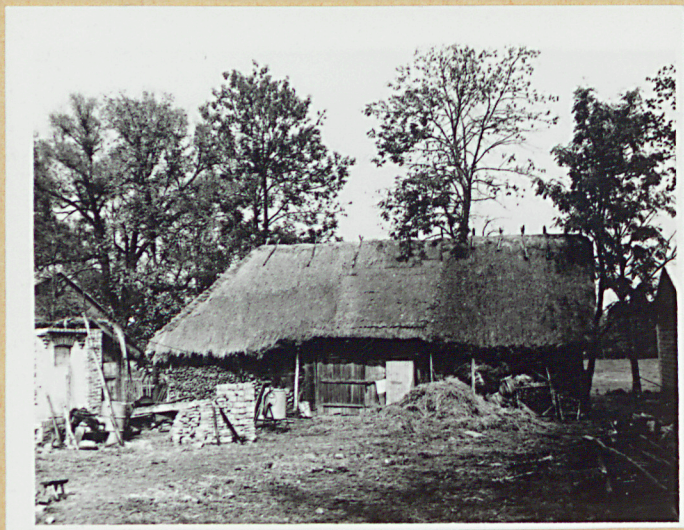
KONSTRUKCJA: Całość zrębu wieńcowa, zwęglowana na rybi ogon z ostatkami. Zrąb z drewna sosnowego, podwalina w narożach łączona na zamek. Podwalina dębowa, położona na kamieniach.

| 1. Miejscowość Oleksianka | 2. Oliekt (nazwa jak w karcie) Chałupa nr.36 | 3. Zawartość wkładki (nazwa olietu lub materiału uzupełniającego) Zdjęcia elewacji budynku, zwęgłowania, okno, podwalina, stodoła. Przekrój poprzeczny, plany, mapka. |
