1. Obiekt

DOM MIESZKALNY

Radom, ul. Żeromskiego 59
nr hipoteczny REP. 386

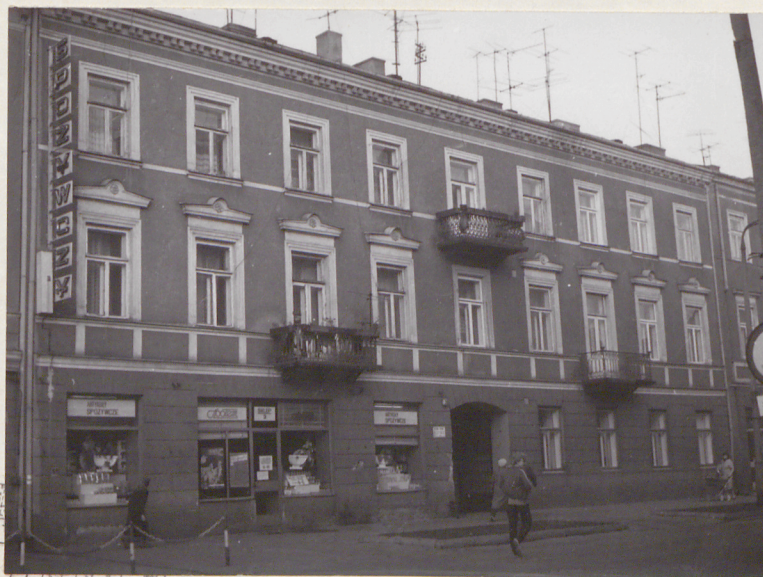
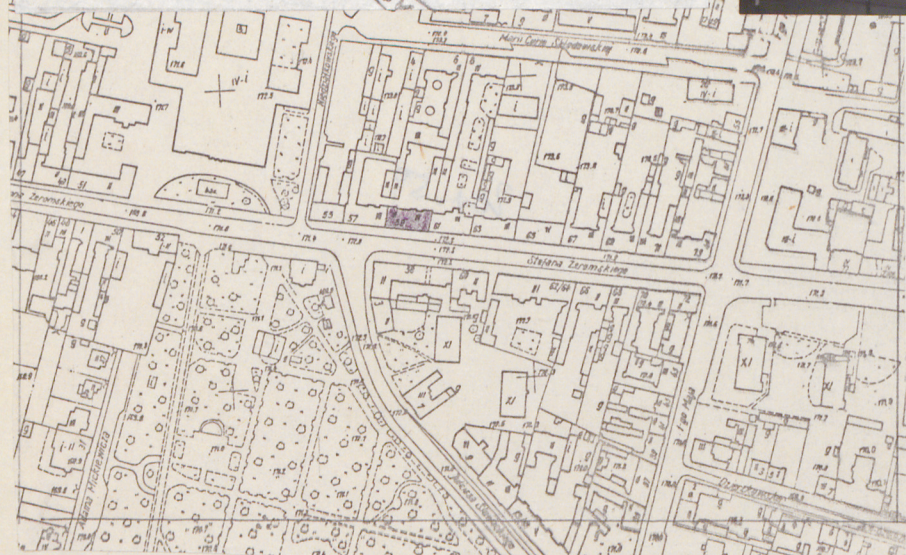
11. Zdjęcia, plan sytuacyjny, rzuty

Budynek usytuowany przy północnej pierzei ul. Żeromskiego w zwartej zabudowie. Murowany z cegły ceramicznej pełnej, otynkowany tynki cementowo-wapienne, wewnątrz wapienne, detale architektoniczne fasady z zaprawą wapienno-piaskowej. Dach dwuspadowy o konstrukcji płatwiowo-jętkowej pokryty papą na pełnym deskowaniu. Stropy drewniane. Strych użytkowy. Posadzki w pomieszczeniach: drewno/deski, klepka/, płytki ceramiczne w klatkach schodowych, płytki cementowe w sieni. Klatki schodowe wewnętrzne w ryzalitach od strony dziedzińca. Główna - dostępna z sieni, doświetlona oknami zwieńczonymi łukiem. Schody dwubiegowe, powrotne o konstrukcji żeliwnej. Belki policzekowe dekorowane wicią roślinną, spoczniki stopni drewniane, balustrada żeliwna uformowana z kandelabrowych kolumniek, pochwyty drewniane. Klatki schodowe "kuchenne" - schody dwubiegowe drewniane, balustrada tralkowa /tralki toczono/drewniana, pochwyty drewniane. Okna ościeżnicowe. Drzwi płycinowe, drewniane. Budynek o zwartej bryle, założony na planie prostokąta z trzema ryzalitami mieszczącymi klatki schodowe od strony dziedzińca, dwutraktowy, trzykondygnacyjny z sienią przejazdową na osi, niepodpiwniczony.

Fasada dziewięcioosiowa, skomponowana symetrycznie z przewagą linii horyzontalnych. Kondygnacja przyziemia boniowana, otwory okienne o prostokątnym wykroju bez opasek. Okna II kondygnacji mają profilowane opaski i poziomy naczółek z kwiatonem. Gzyms kordonowy i gzyms wiążący okna u ich podstawy łączą na osi okien lizenki. Okna III kondygnacji ujmują profilowane opaski. Gzyms koronujący podparty konsolkami. Od strony dziedzińca elewację rozcłonkowują jedynie skromne gzymsy kordonowe i wieńczy gzyms koronujący wspólny dla budynków nr 59 i 61. Ogrzewanie w pomieszczeniach piecowe, trzony pieców z kafli typowych.

| <p>18. Prace budowlane i konserwatorskie, ich przebieg i dokumentacja</p> <p>Remont elewacji 1981-82</p> <p>Dokumentację przechowuje Miejski Zarząd</p> <p>Rewaloryzacji Budynków Mieszkalnych, Radom,</p> <p>Nowotki 2</p> | | <p>19. Stan zachowania (fundamenty, ściany zewnętrzne, ściany wewnętrzne, sklepienia, stropy, konstrukcje dachowe, pokrycie dachu, wyposażenie i instalacje)</p> <p>Wilgoć w pomieszczeniach przyziemia, zmurszałe, zapadające się podłogi, zmurszała stolarka okienna, ubytki tynku odsłaniające cegłę. Przyziemie /z prawej/ przebudowane, wyburzone pierwotne podziały wewnętrzne, powiększone otwory okienne, wybite drzwi. Zachowane ślady oryginalnych podziałów wewnętrznych wskazują iż był to typowy układ dwutraktowy przedzielony korytarzem z wejściem z sieni.</p> | |

| <p>20. Najpilniejsze postulaty konserwatorskie</p> <p>Zabezpieczenie przed wilgocią.</p> | | | |
