KOŚCÍÓŁ PARAFIALNY p.w. Św. FRANCISZKA

MALNIA

11. Zdjęcia, rzut, przekrój, sytuacja, orientacja

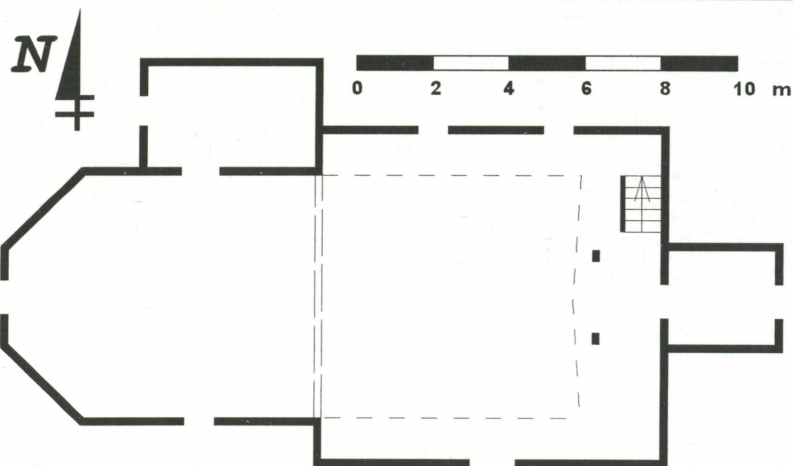
KOŚCÍÓŁ P.W. ŚW. FRANCISZKA W MALNI  
RZUT  
1 : 200

**RZUT:** założony na planie dwóch, połączonych ze sobą krótszymi bokami, prostokątów; zbliżonej do kwadratu nawy i przylegającego doń, zamkniętego trójbocznie, prezbiterium. Przy nawie, od wschodu, prostokątna kruchta. Plan symetryczny, zwarty, nieznacznie rozczłonkowany przylegającą od płn. do prezbiterium, prostokątną zakrystią z wejściem od zachodu. W środku pld. ścianie nawy boczne wejście (bez kruchty). W pld.-wsch. narożniku nawy jednobiegowe schody prowadzące na wsparty na słupach, ciągnący się wzdłuż trzech ścian nawy chór.

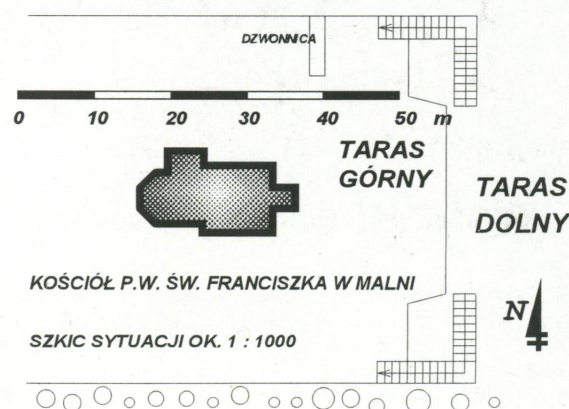
SZKIC SYTUACJI OK. 1 : 1000

**SYTUACJA:** Usytuowany w zachodniej części wsi, pomiędzy drogą Opole-Otmęt a równoległą do niej rzeką Odrą, na opadającym ku wschodowi stoku. Stanowi część zespołu położonych jeden nad drugim dwóch kościołów. Nieorientowany (podobnie jak wcześniej w Kostowie zwrócony prezbiterium ku zachodowi). Ok. 500 m na wsch. od mostu przez Odrę drogi A4 Wrocław - Kraków, ok. 2 km od cementowni w Choruli. Na płn. pola uprawne, na wsch. plac (tzw. taras dolny) przed wejściem do kościoła dolnego, na pld. i wsch. pola. Ok. 150 m na pld.-wsch. budynek plebanii (współczesny), na płn. dzwonnica.
