1. Obiekt

ZESPÓŁ PAŁACOWO-FOLWARCZNY

MINKOWSKIE

ZAŁOŻENIE PAŁACOWE

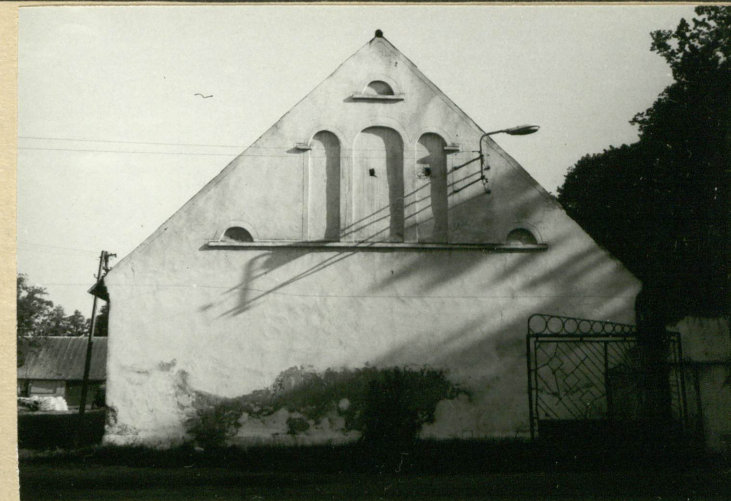
34. Południowa ściana szczytowa stodoły /5/ o szczycie członowanym blendami.
35. Widok ogólny wnętrza podwórza wzdłuż przekątnej → od pd-wsch narożnika w kierunku pn-zach. na spichlerz i rządcówkę.

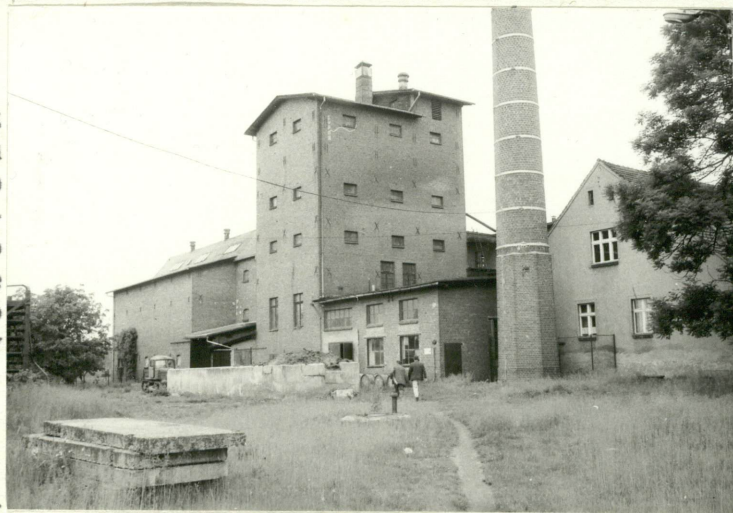
Fot.5. Widok bryły od strony wsch.

Murowana. Wsch.część bryły mieści dom mieszkalny gorzelnego (od pd) i magazyn spirytusu (od pn) - parterowy, z poddaszem strycho wo mieszkalnym, nakryty od wsch stromym dachem niby dwuspadowym. Magazyn spirytusu to pomieszczenie o 4 przęsłach, każde przesklepione kolebką na łuku odcinkowym podobną do żaglastego. Pn-zach część bryły to dwukondygnacyjna gorzelnia z własnym parnikiem, na pd od niej kotłownia. Najwyższy budynek w bryle to płatkarnia /13/ z własnym parnikiem, na zach od płatkarni niższy, długi magazyn płatków. Wszystkie budynki o ceglanych elewacjach, kryte papą, jedynie dom gorzelnego otynkowany, kryty dachówką.

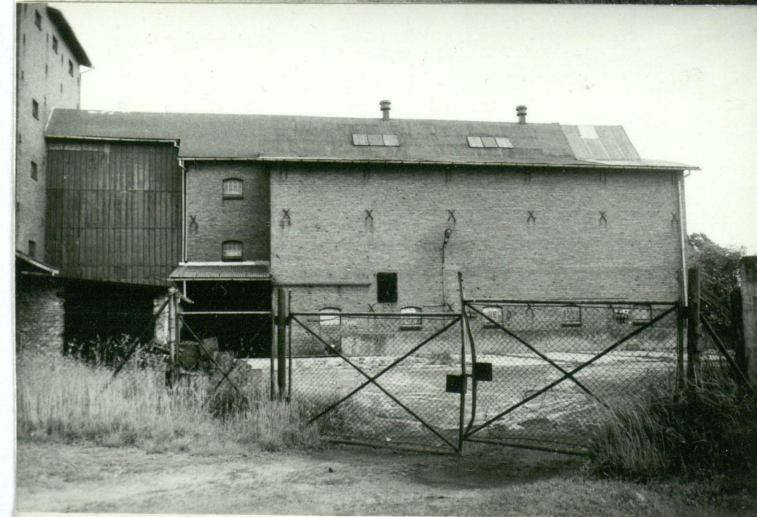
Fot.8. pn elewacja magazynu płatkarni. Wewnątrz wszystkie s stropy drewniane.
