1. Obiekt
KAPLICA CMENTARNA W ZESPOLE CMENTARZA KOMUNALNEGO

2. Czas powstania
1901 r.

3. Miejscowość
OPOLE

KAPLICA CMENTARNA

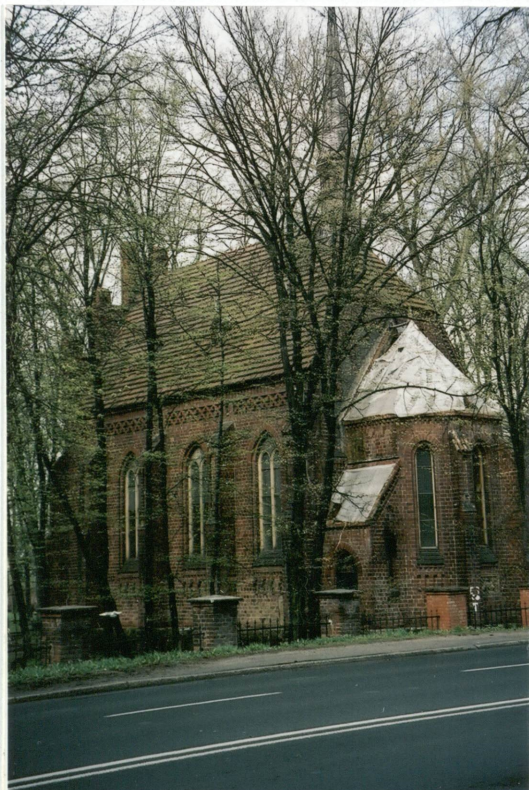
1. Kaplica cmentarna, widok
od strony ulicy Wrocławskiej.

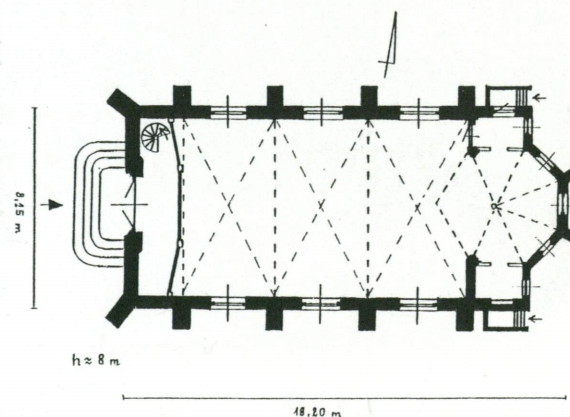
Rzut przyziemia, pomniejszenie.

Kaplica salowa, założona na rzucie prostokąta z pięciobocznie zamkniętym prezbiterium, przy którym dwie przybudówki otwarte w stronę prezbiterium. Pierwotnie obie przybudówki dostępne były od zewnątrz i z nawy kaplicy. Obecnie w przybudówce południowej drzwi zewnętrzne i drzwi do nawy południowej są zamurowane. W zachodniej części nawy, wyodrębniona drewniana konstrukcją empora muzyczna.

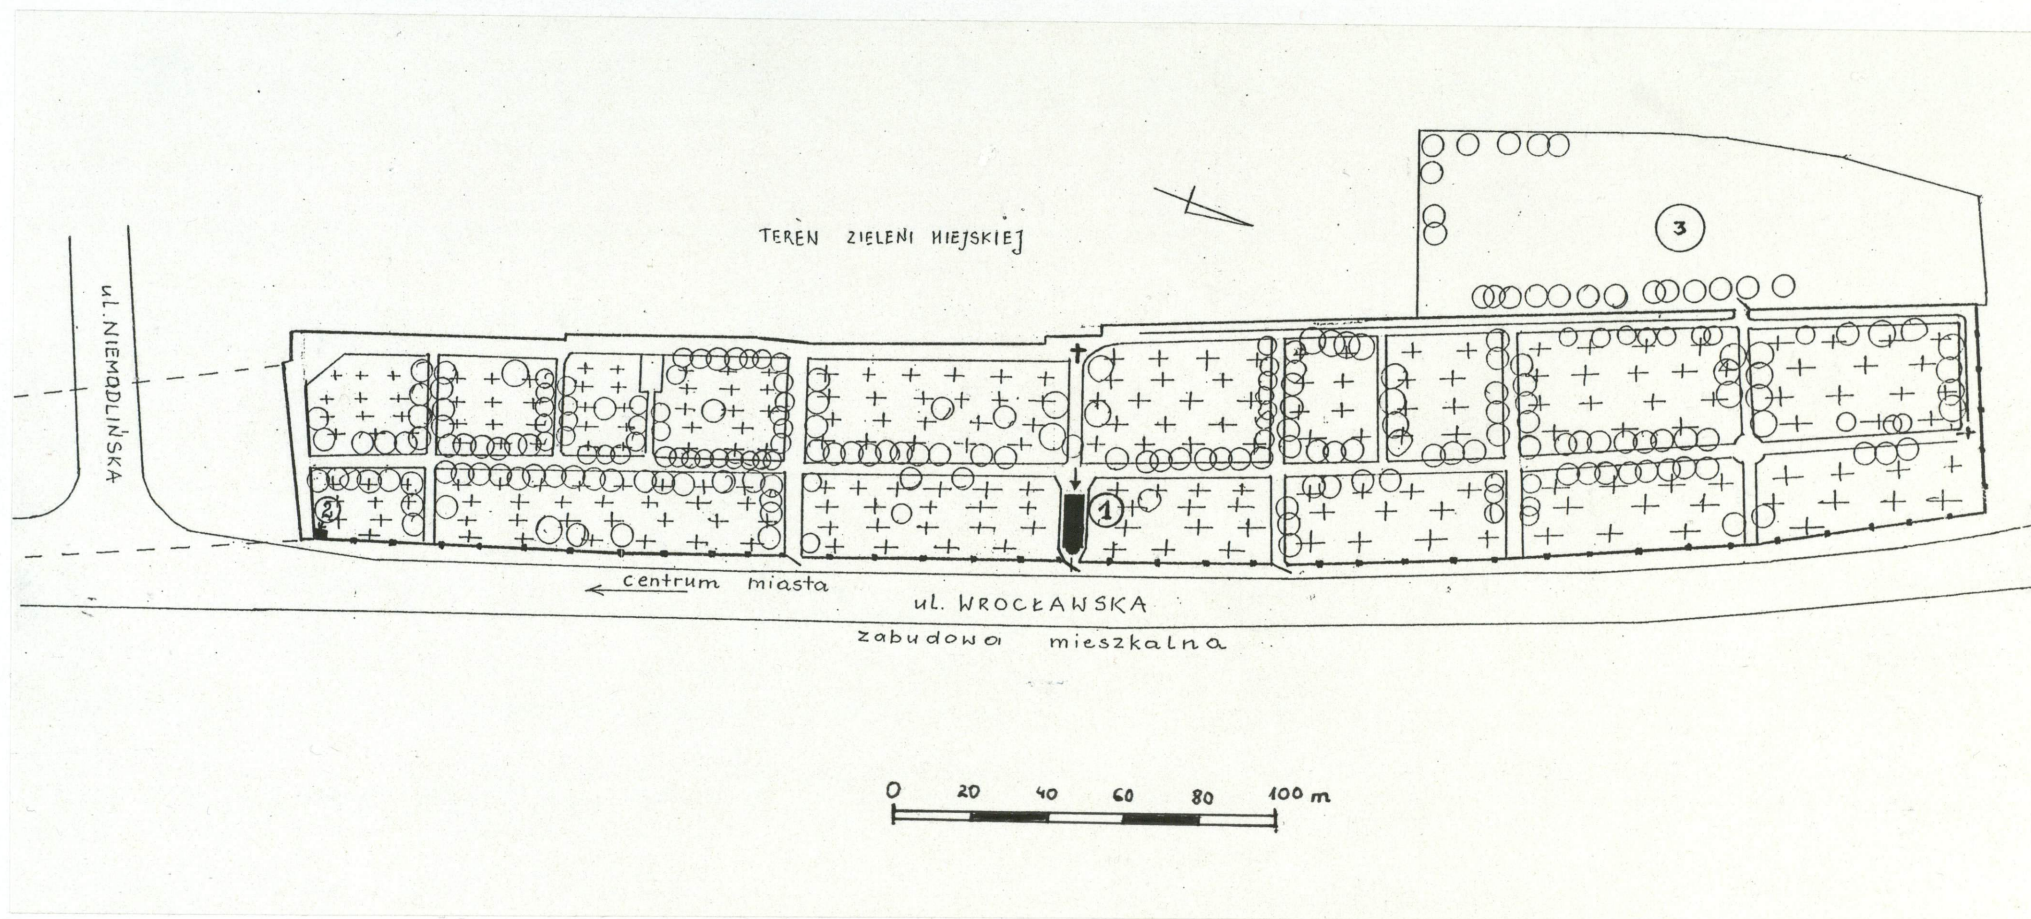
Plan sytuacyjny, skala 1:2000.

1. Kaplica cmentarna.
2. Kaplica grobowa.
3. Część dawnego cmentarza, przekształcona w 1978 r. na zieleniec.

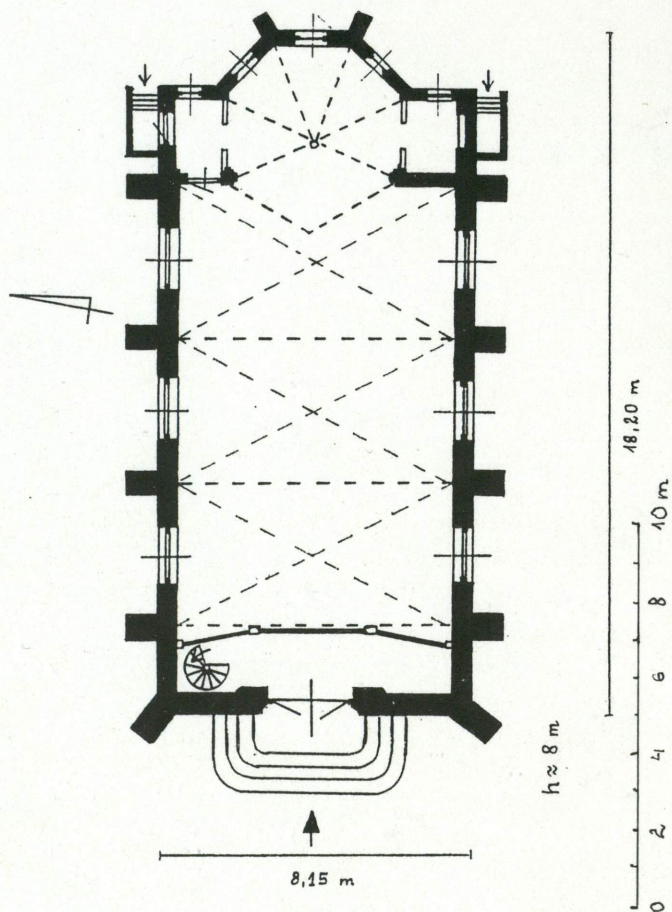
Rzut przyziemia, skala 1:200.

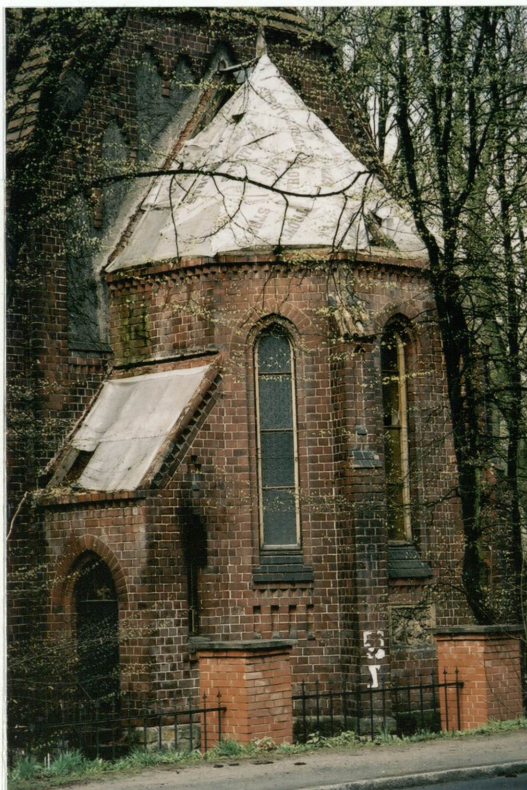
2.

Elewacja wschodnia pięciobocznie zamkniętego prezbiterium, trójosiowa, wznosi się na cokole, zaznaczonym odsadzką i okładziną z ciosów kamiennych; jest zwieńczona uskokowym gzymsem z fryzem, wykonanym z ukośnie ustawionych cegieł. Analogiczny fryz zdobi strefę podokienną prezbite-

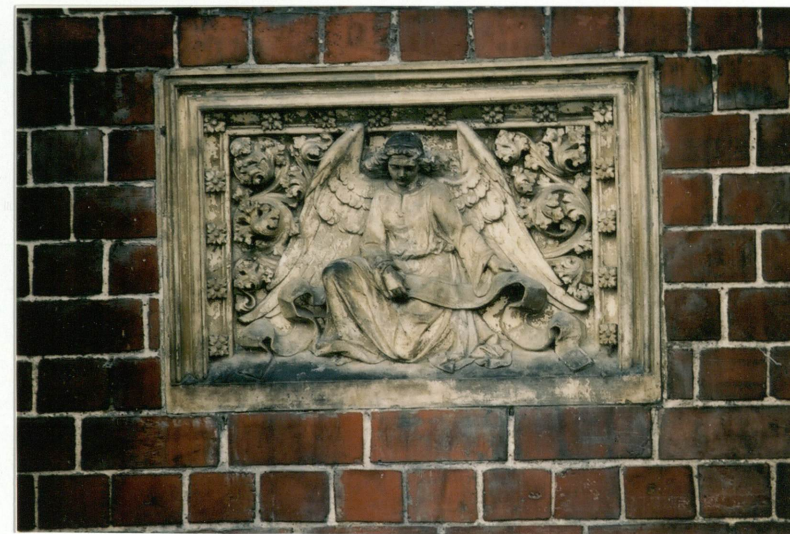
3.

Pod środkowym oknem, ceramiczna płycina z płaskorzeźbą, przedstawiającą anioła z wstęgą; w tle ornament roślinny. Płycina - dookoła profilowana, dekorowana motywem rozetek. Elewacje boczne prezbiterium, przesłonięte niższymi przybudówkami.

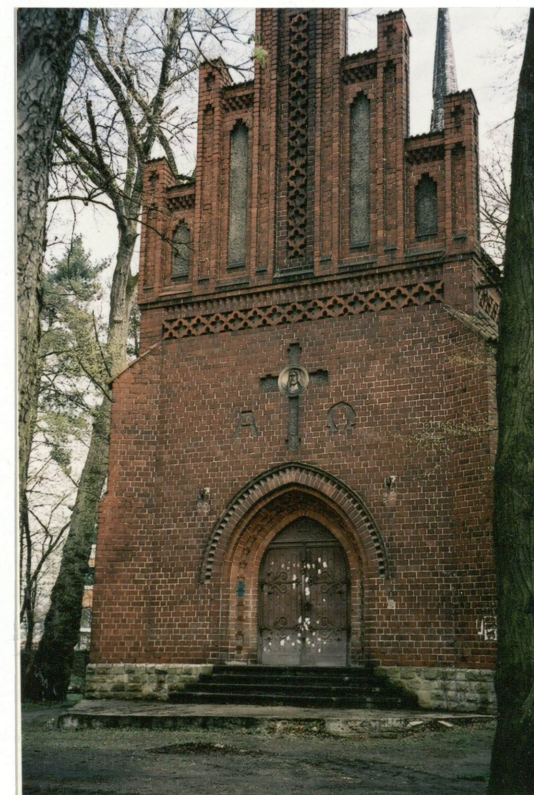
4.

Elewacja zachodnia, frontowa nawy, zwieńczona uskokowym szczytem, opięta dwiema narożnymi szkarpami, osadzona na cokole, podkreślonym kamienną licówką. Gzyms wieńczący fasadę - uskokowy; pod nim fryz zębaty i fryz z motywem czwórliścia. Rozwiązany dekoracyjnie szczyt, dzielony lizenami i tynkowanymi blendami. Schodkowe krawędzie szczytu zaakcentowane sterczynami. Na osi środkowej szczytu blenda z motywem czworoliścia.

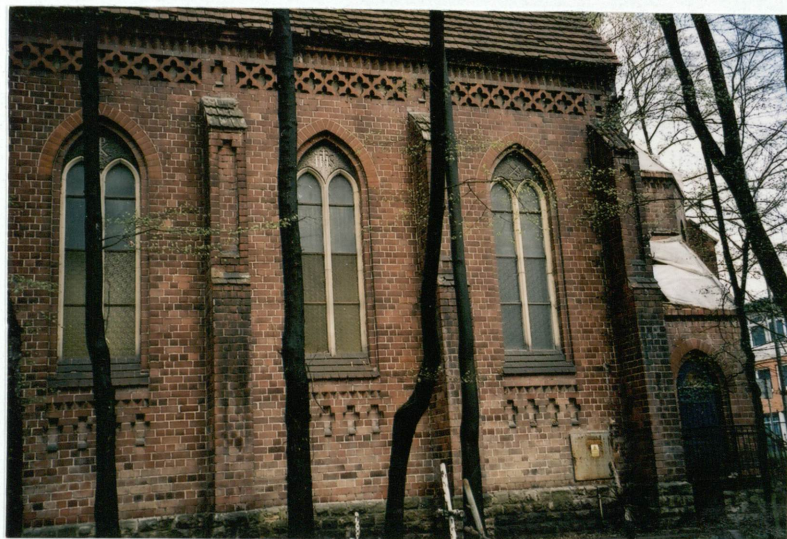
7.

Elewacja południowa nawy, trzyosiowa. Cokół, gzyms wieńczący z fryzami oraz pionowa artykulacja - jak w elewacji północnej. Analogiczną formę posiadają także wnęki i otwory okienne.

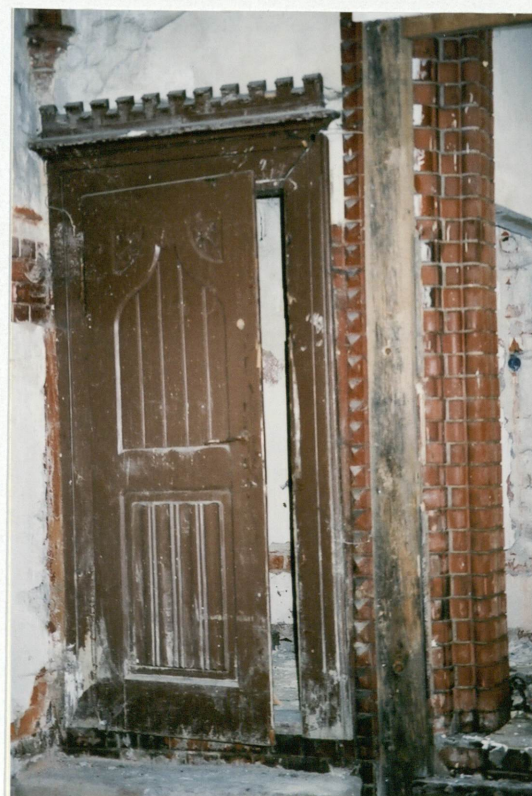
17.

Nie zachowało się wyposażenie wnętrza kaplicy. Drzwi w fasadzie i w przybudówkach - z czasów budowy, dwu- i jednoskrzydłowe, zdobione ćwiekami, fantazyjnymi okuciami; w drzwiach frontowych dekoracyjna klamka z początku XX w. Dekoracyjnie opracowane są jednoskrzydłowe drzwi, prowadzące z nawy do przybudówki północnej (il. 17).

20. Najpilniejsze postulaty konserwatorskie Kaplica jest integralną częścią zespołu cmentarza komunalnego, który jest wpisany do rejestru zabytków. Obecnie wszczęte jest postępowanie administracyjne w sprawie wpisania kaplicy do rejestru zabytków. Ochronie konserwatorskiej podlega bryła budowli, formy dachów nad poszczególnymi komponentami bryły, ceramiczne pokrycie dachu, elementy dekoracyjne elewacji, wykroje okien i drzwi. Stan kaplicy wymaga kapitalnego remontu. Konieczne zastosowanie sprawniejszego systemu odwadniającego oraz odgrzybienie i osuszenie ścian. Pilnie należy uzupełnić brakujące zadaszenie prezbiterium i przybudówek, uwzględniając konieczność zastosowania dachówek, odwzorowanych z pokrycia dachu nawy. Zniszczone dachówki korpusu głównego kaplicy wymagają wymiany. Wskazana konserwacja wszystkich elementów konstrukcyjnych i dekoracyjnych sygnaturki i lukarn w dachu z użyciem analogicznych materiałów budowlanych (drewno, łupek). Zachować należy pierwotną dyspozycję przestrzenną wnętrza kaplicy; wymagane usunięcie dykty zamykającej arkadę łuku tęczowego. Konieczna jest ochrona konserwatorska sklepień wewnątrz kaplicy oraz malarska dekoracja żeber sklepiennych i ścian. Okucia i klamka drzwi frontowych oraz bocznych wymagają konserwacji.

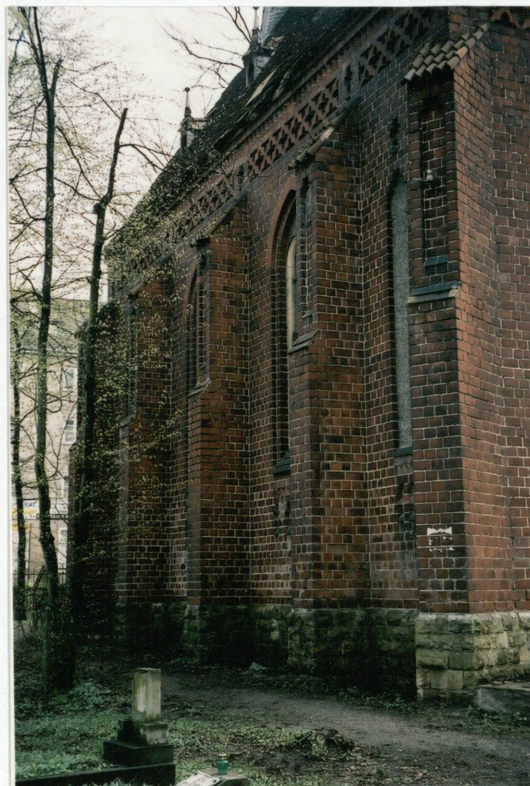
19.

Elewacja północna nawy, trzyosiowa, z kamienną okładziną, podkreślającą cokół. Elewację wieńczy uskokowy gzyms z fryzem, zbudowanym z ukośnie ustawionych cegieł oraz fryzem z motywem czteroliścia. Podziały pionowe wyznaczają szkarpy, pomiędzy którymi ostrołuczne wnęki okienne, zawierające zdwojone, ostrołuczne okna. Na otynkowanym polu podłucza wnęk okiennych, religijne symbole chrystologiczne. W połaci dachu, na osi okien elewacji - trzy dekoracyjne lukarny, nakryte ostrosłupowymi daszkami, zakończonymi iglicą z kulą.
