1. Obiekt

SZKOŁA

OPOLE

plac Kościelny 2
45-565 Opole
nr hipoteczny

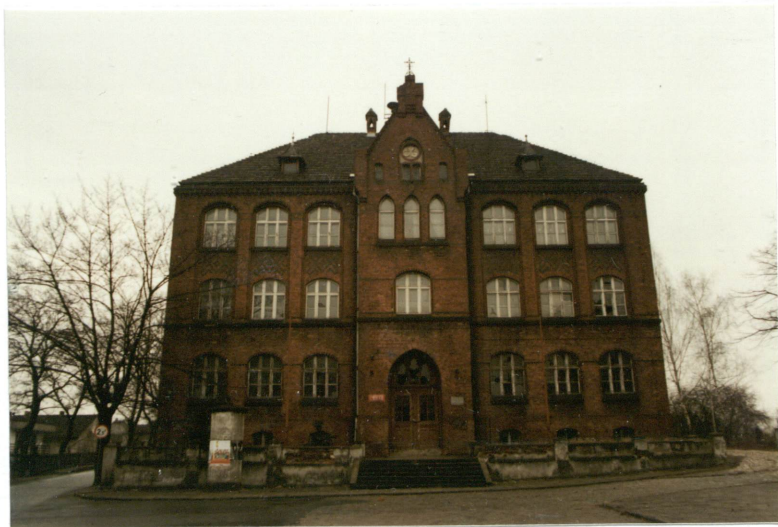
1

1. Elewacja frontowa - zachodnia
2. Część środkowa elewacji frontowej
3. Część górna ryzalitu
4. Szczyt ryzalitu
5. Okna w III kondygnacji ryzalitu
6. Zwieńczenie ryzalitu
7. Komin
8. Wejście główne
9. Okno w I kondygnacji
10. Forma architektoniczna i dekoracja okien w II i III kondygnacji fasady
11. Laskowanie węgarów
12. Motyw dekoracyjny łuku nadokiennego
13. Ornament między oknami II i III kondygn.
14. Gzyms koronujący
15. Gzyms podokienny w II kondygn.
16. Forma i dekoracja podokiennika
17. Elewacja boczna - północna
18. Elewacja boczna - południowa
19. Blenda
20. Dekoracja pasowa zendrówką
21. Elewacja tylna - wschodnia
22. Facjatka
23. Schody do piwnicy
24. Klatka schodowa
25. Dekoracja belki policzkowej
26. Wsparty na podciągach strop w I kondygn.
27. Piwnica
28. Piwnica
29. Sklepienie w piwnicy
30. Wieżba dachowa
31. Wieżba dachowa
32. Wieżba dachowa

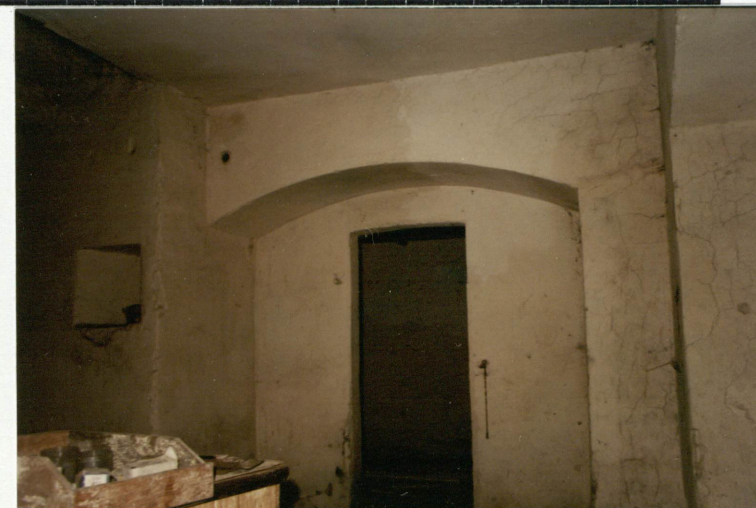
27

Mury oraz stropy w stanie technicznym dobrym, Liczne nieszczelności w pokryciu dachowym powodują zamakanie stropów oraz ścian, część konstrukcji dachowej porażona szkodnikami drewna (spuszczel). Stolarka drzwiowa i okienna w stanie złym. Ściany oraz część drewna budowlanego zagrzybione, w piwnicach widoczne zawilgocenie murów. Obróbki blacharskie zniszczone.
