1. Obiekt zabytkowy

kapliczka

gm. BRZOSTEK

BVKOWA

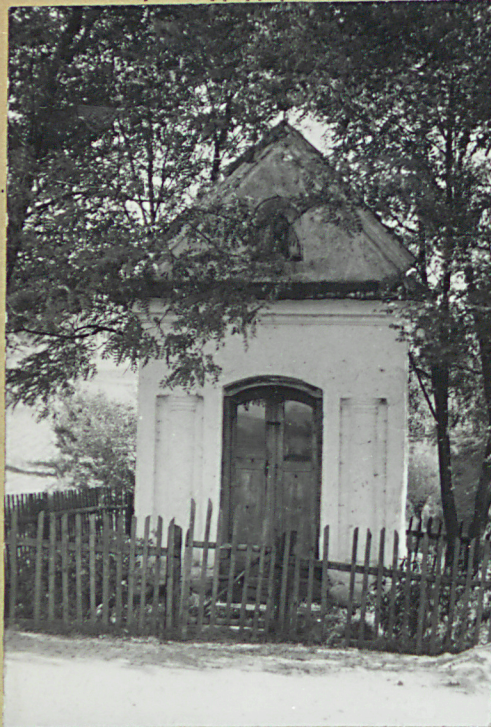
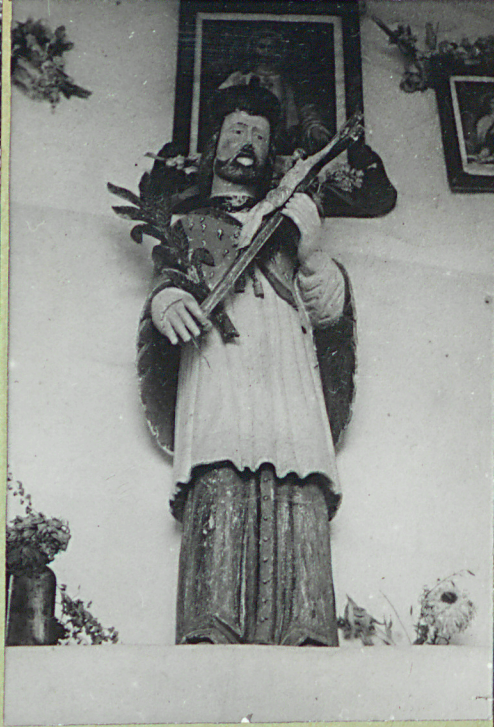
31. Szkic sytuacyjny, plan schematyczny, uwagi opisowe, fotografia

Data	OPIS	zniszczenia o/o	odbudowa o/o
VIII. 1939 r.			
XI. 1939 r.			
XII. 1945 r.			
1960r.	stan zaniedbany - ubytki muru	10	
	zniszczenie sztalawczy rewn.

Kapliczka z cegły, otynkowana, prostokątna, dach dwuspadowy kryty dachówką. W fasadzie szczyt obwiedziony simą, z ostrołukową płyciną. Otwór wejściowy zamknięty odcinkową, flankowany 2 tokańskimi kolumnami w $\frac{2}{3}$ wtopionymi w prostok. płyciną. Ściany zewnętrzne gładzonym, naroża za wyj. fasady bariowane, w ścianach bocznych ostrołukowe okienka, wzniesione kryte żagielkowo.

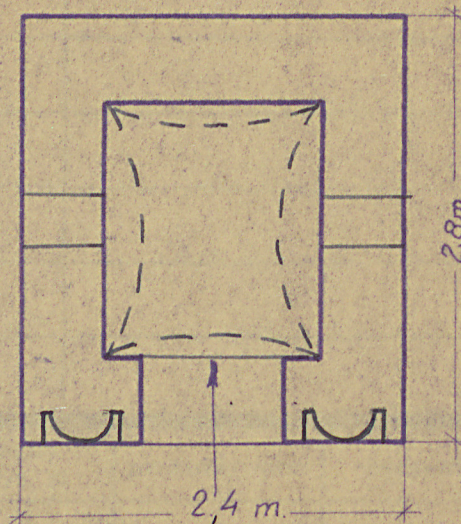
KAPLICZKA

1:50

$h = 2,5 \text{ m.}$
