1. Obiekt zabytkowy

53/8 stodoła i spichrz

KLECIE

gm. BRZOSTEK

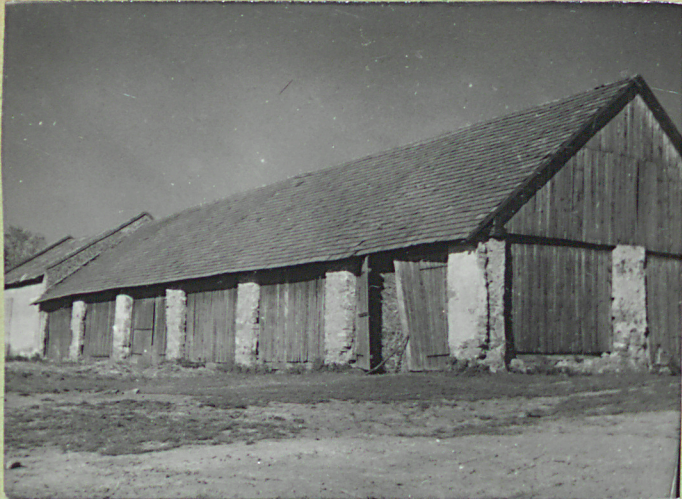
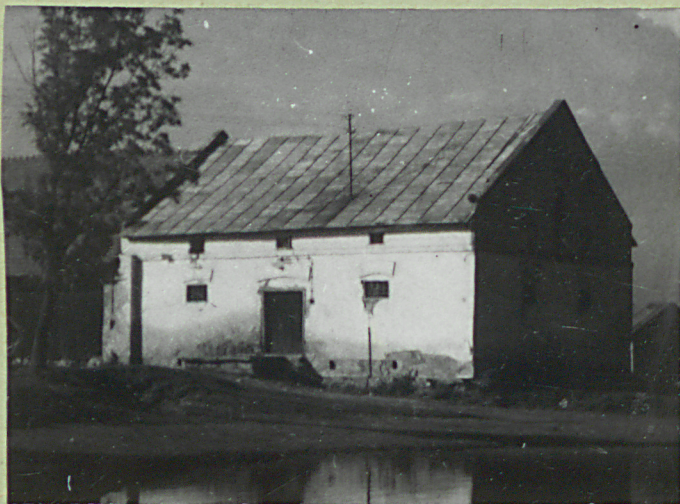
31. Szkic sytuacyjny, plan schematyczny, uwagi opisowe, fotografia

Data	OPIS	zniszczenia o/o	odbudowa o/o
VIII. 1939 r.			
XI. 1939 r.			
XII. 1945 r.			
1960.	zaniedbane - braki tynków, sto- -larszowy, oszkleńcia, zawilgo- cenie spichrza od funel.	20

Stodoła - z ceglanych filarów otynkowanych, między którymi ścianki z pionowego oszalunku deskami. Budynek 6-przestorowy, ściany szwytowa i przypiętowa, dach szwytowy kryty dachówką, szczyt oszalowany pionowo. W 1-y m od pñ. i 3-y m przysię przełotowe otwory wiazolowe z dwuskrzydłowymi wrotami. Na osi od wrot 3 murowane filary. Spichrz - murowany, otynkowany, kryty szwytowo pobity blachą, z półprężnym strychowym
