1. Obiekt zabytkowy

DAWNA PLEBANIA

2. Miejscowość

RABE

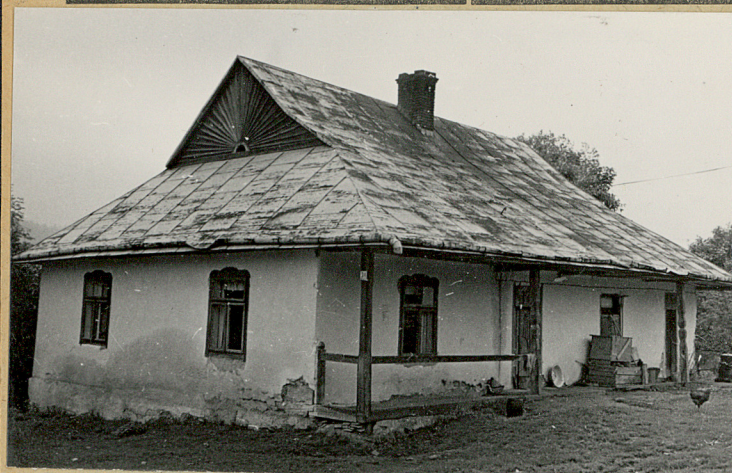
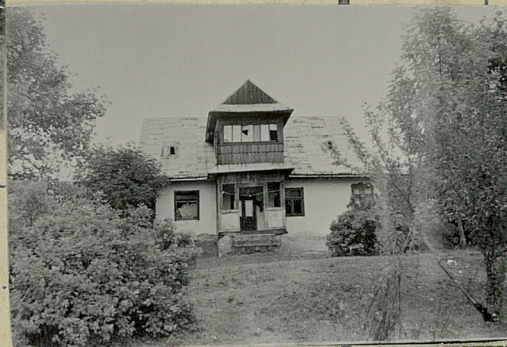
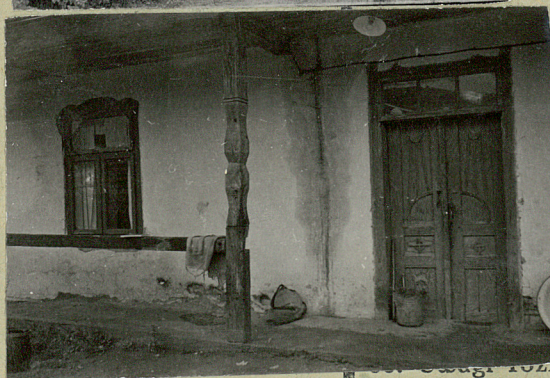
IX.1964. ZANIEDBANA. Nieliczne ślady gzymsu
ogólne wyzucie elementów. Zniszczona tytuł.

owe, fotografia
Ustaniona po prawej
stronie szosy z Ustępek
Górnych do Sanoka,
z dala od drogi na
terenie nieco po-
chylnym, oddzielona
od drogi sadem.
Ustaniona kale-
nicowo.

Na planie prostokąta, z podcieniem wzdłużnym
i dobudowanym od frontu gankiem, parter-
owa, dwukondygnacyjna, pierwotnie czterosio-
wa. Dach siódłowy, przyczółkowy.
Podmurówka kamienna na zaprawie wapien-
nej, połączona z zaprawą cementową. Żygbo-
wa, na jaskółczy ogon. Wierzbienie dachu
stolcowe. Ganki konstrukcji słupowej, dwi-
kondygnacyjnej - z facyatą, kątą osob-
nym daszkiem siódłowym ze szczytem
szalowanym pionowo deszkami i dasz-
kiem okapowym. Ganki szalowane pio-
nowo deszkami z listwami, pod dachem
dodatkowy kotłowni z kratami okap-
u dołu zaokrąglonych. Szczyty dachu
ozdobione „słonecznikiem”. W poteci fron-
towej dachu prześwity w formie małych lukarni o fa-
listym wykończeniu obramienia. Słupy ganku podcienia
ozdobnie wyginane. Podłogi podcienia i okapy dachu
podmurkowane. Ościeżnice okien i drzwi prostokątne. Słona
belka ozdobnie wygięta. Drzwi od podwórza zachowane
oryginalne, z interesującą dekoracją płycinową.

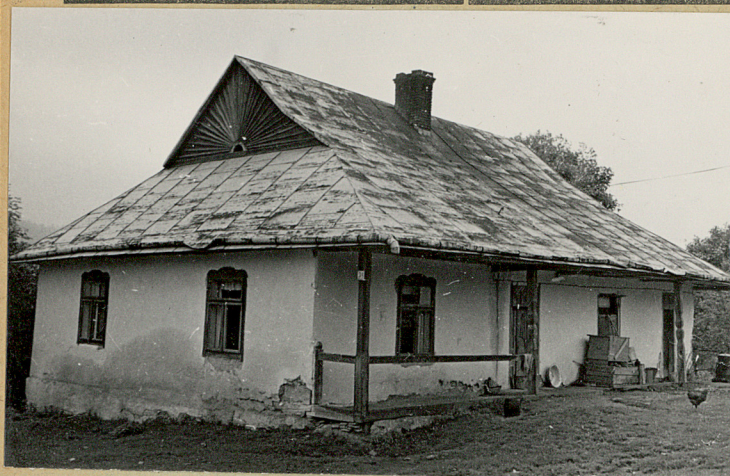
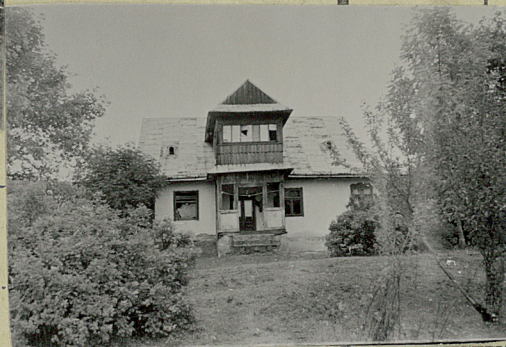
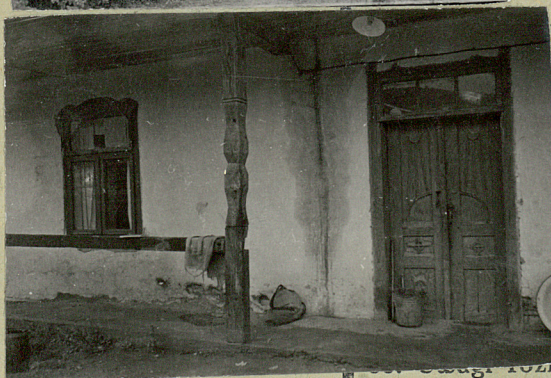
Ustamina po prawej
stronie szosy z Ustajk
Górnyh do Sanoka,
z dala od drogi na
terenie nieco po-
chylonym, oddzielona
od drogi rowem.
Ustamina kale-
nicowa.

Na planie prostokąta, z podzieleniem wzdłużnym i dobudowanym od frontu gankiem, partowa, dwustronna, pierwotnie czterosiołowa. Dach siodłowy, przyczółkowy. Podmurówka kamienna na reprazentacji wapiennej, połączona z murem cmentarnym. Zgłębiona, na jaskółczy ^{otynkowane} ogon. Wierba dachu stołowe. Gank konstrukcji słupowej, dwukondygnacyjny - z facyatą, korytka osobnym daszkiem siodłowym ze szczytem szalowanym pionowo deskami i daszkiem okapowym. Gank szalowany pionowo deskami z listwami, pod daszkiem dodatkowy kotwierz z krótszymi deskami dołu zaokrąglonymi. Szczyty dachu ozdobione „stoneczeniem”. W partii frontowej dachu i przeloty w formie młotym wyłożu obramienie. Słupy ozdobnie wykańcane. Podłogi podzielenie podzielenie. Ościeżnice okien i drzwi belka ozdobnie wygięta. Drzwi od podoryginalne, z interesującą dekoracją
