1. Obiekt zabytkowy

DOM - VL. RYNEK Nr. 37

ŻMIARÓD NOWY

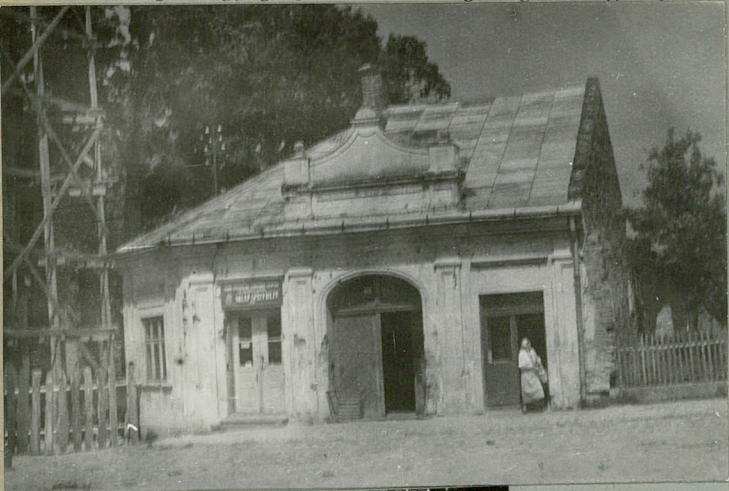
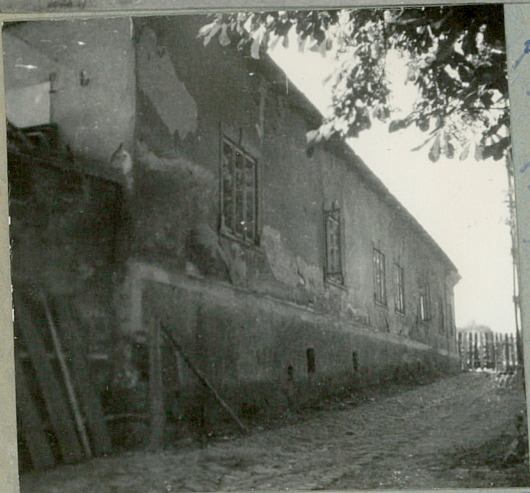
31. Szkic sytuacyjny, plan schematyczny, uwagi opisowe, fotografia

Dom usta-  
-wiony szczy-  
-tem w pñ.  
-pierzni Ryn-  
-ku, w zabu-  
-dowie wolno-  
-stojącej. Ślu-  
-rowany z ceg-  
-ły i kamienia,  
tynkowany.

parterowy, podpiwni-  
-czony, od pñ. wsch.  
na wys. podmurówce,  
zabudowany na b. wy-  
-dzielonym prostokącie,  
dachy dwuspadowe kry-  
-te blachą, Pół zach.  
nawisze ściany, Para-  
-da 3-osiowa. uściśnio-

-na gzymsie, rozczłonkowane pilastrami  
o prostych głowicach i pływających na monadach.  
Wzrost na osi - wiodący do melioracyjnej  
siemi równoległy jest korozowa porośnięta  
otwory prostokątne, nie osłonięte. W siemi  
stop płaski, z obu stron siemi po 1 trach-  
cie pomieszczenia, z których pierwsze od  
frontu sklepione jest sklepieniem  
Wnętrze do siemi brama drewniana, 2 skł. o podobnym układzie sklepienia 1 poł. o 1/2
