W I L L A

II poł.XIXw./?/ L E Ż A J S K

ul. Mickiewicza 41 d.45

Willa przy ulicy Mickiewicza 41 d.45

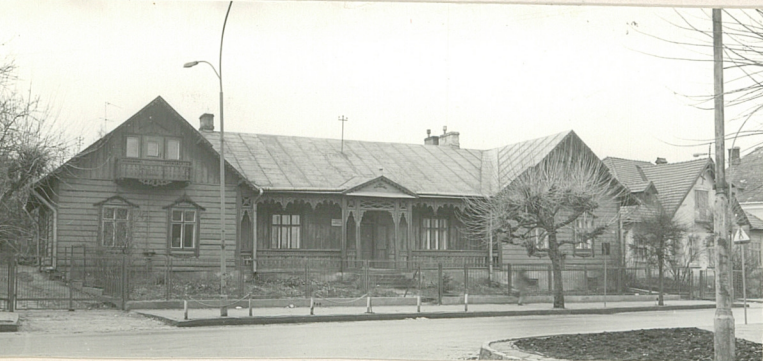
Została usytuowana kalenicowo w zach. części ul. Mickiewicza, jako wolnostojąca. Parterowa, drewniana, wzniesiona z modrzewia, oszalowana, nakryta dwuspadowymi dachami, pokrytymi blachą. Częściowo podpiwniczona - sklepienia odcinkowe. W mieszkaniach stropy płaskie. Więźba płatwiowo-stolcowa. Założona na planie wydłużonego prostokąta, z aneksami od płn.-wsch., dwutraktowa, pięćosiowa, obecnie układ przestrzenny zniekształcony. Pierwotnie było to symetryczne założenie z przelotową sienią na środkowej osi. Elewacja frontowa oszalowana, siedmioosiowa, na niskim, tynkowanym cokole, z dwoma ryzalitami bocznymi, połączonymi galerią. Przy niej na środkowej osi otwarty ganek zwieńczony trójkątnym frontonem. Dwuosiowe ryzalitty są szalowane, poziomy układ desek i zwieńczone trójkątnymi szczytami, szalowanymi pionowo. Na wysokości poddasza drewniane balkony. Środkowa część elewacji frontowej jest szalowana pionowo. Otaczająca ją galeria posiada drewnianą, ozdobnie wycinaną balustradę i koronkowy fryz poniżej okapu. Elewacja pld. jest trójosiowa, szalowana poziomo, z gankiem na środkowej osi, nakrytym dwuspadowym dachem. Elewacja płn., podobnie ukształtowana jak pld. trójosiowa. Jej późniejszy wsch. segment jest murowany i otynkowany na wzór i w kolorze drewnianego szalunku. Elewacja tylna, od płn. zasłonięta przez nowsze aneksy, pięćosiowa, szalowana poziomo, skromniejsza. Od pld. zwieńczona trójkątnym szczytem. Prostokątne otwory okienne w profilowanych obramieniach. W elewacjach frontowej i bocznych dodatkowo flankowane kolumnkami podtrzymującymi trójkątne frontony. Stolarka okienna ościeżnicowa, cztero- i sześciokwaterowa. Drzwi wejściowe, główne płycinowe, dwuskrzydłowe, podwójne. Skrzydła zewnętrzne częściowo przeszkłone. We wnętrzu drzwi płycinowe, dwuskrzydłowe, pełne, 2 piece z dekoracyjnych kafli o motywach geometrycznych, podłogi białe. Na galerii ceramiczna posadzka z różnokolorowych płytek pokrytych geometryczną dekoracją. Instalacje: elektryczna, wodno-kanalizacyjna, c.o., gazowa.

14. Kubatura	15. Powierzchnia użytkowa	16. Przeznaczenie pierwotne	17. Użytkowanie obecne
1221,6 m ³	305,4 m ²	mieszkalne	mieszkalno-biurowe
18. Prace budowlane i konserwatorskie, ich przebieg i dokumentacja		19. Stan zachowania (fundamenty, ściany zewnętrzne, ściany wewnętrzne, sklepienia, stropy, konstrukcje dachowe, pokrycie dachu, wyposażenie i instalacje)	
		Dobry.	
20. Najpilniejsze postulaty konserwatorskie			
Remonty bieżące.

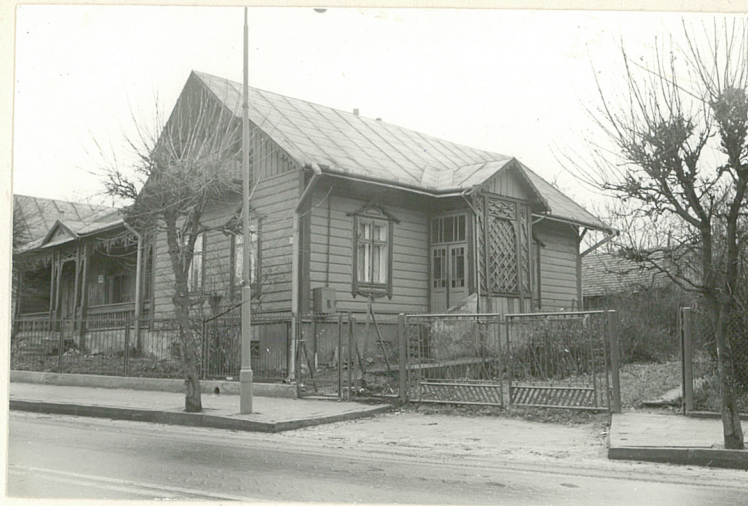
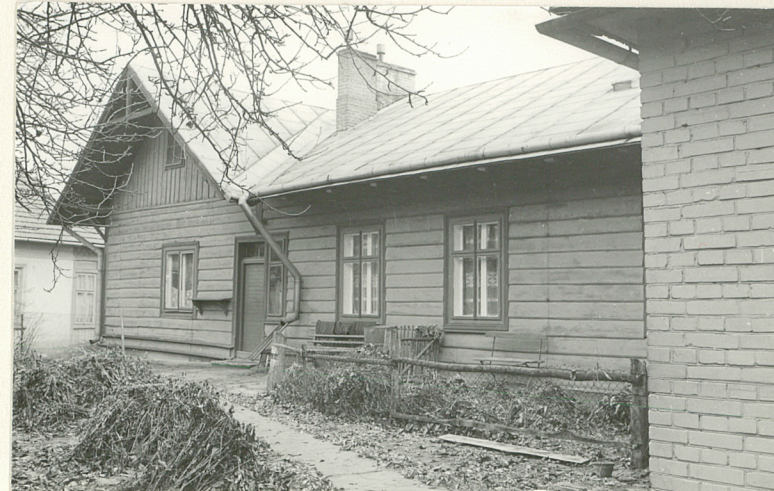
Willa przy ul. Mickiewicza 41 d.45; orientacja;
elewacje południowa, elewacja wschodnia - fotogra-
fie.
