1. Obiekt zabytkowy

DOM ul. Nowotki 3 /d. Danielewicza/

ŁAŃCUT

3. Wiek XIX

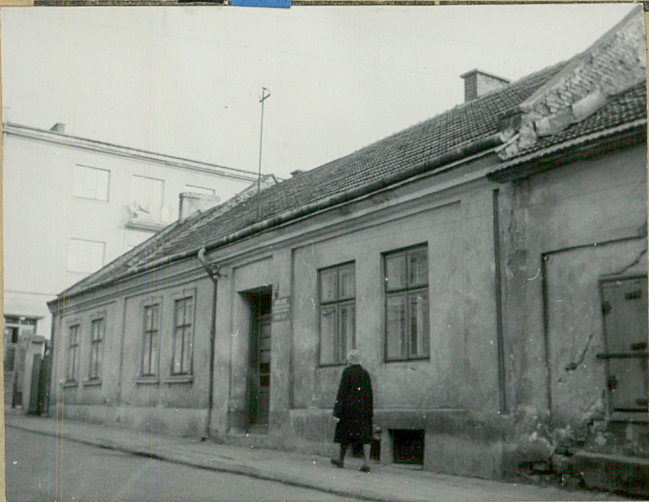
opisowe, fotografia

Wykorzystany nie po-
cześnie piecek zabyt-
kanych domów. cłu-
rowany zępy, potynko-
wany. Do 1946r. były
związane gontami
dachem, potem do-
chówką. Ok. 1930 prze-
budowany z kierunku
schodów i drzwi
obecnie niedokończony.
Ciepła pierwotna 5-

oniem z niego naprężona mierzona schody ze stych
i do piwnicy. Stopy drewniane dylowane. Elewacje
frontowe z podziałami namalowanymi. Większe dachy sto-
lowe, holowane.
