1. Obiekt zabytkowy

~~Dom drewniany przy ul. Konarskiego 4.~~ ROZEBRANY

Rzeszów

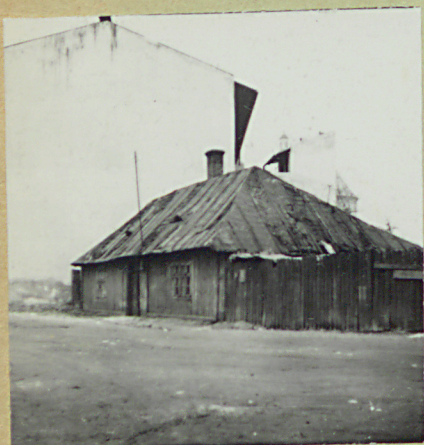
W rys. 21

Bud. obroniany o konstr. wieńcowej, szalowany cyfciovo deskami, cyfciovo tynkowany. Na planie prostokąta nieregularnego, dłuższym bokiem zwrócony do ul. Konarskiego. Na osi symetrii przebiega, po jej bokach izby mieszkalne. Zachowane w izbach stropy obroniane belkowane. Okna bliźniacze. Dach dwuspadowy z dwoma <sup>poziomymi</sup> karmami od ul. Konarskiego.
