1. Obiekt

D. BURSA

ok. 1880

RZESZÓW

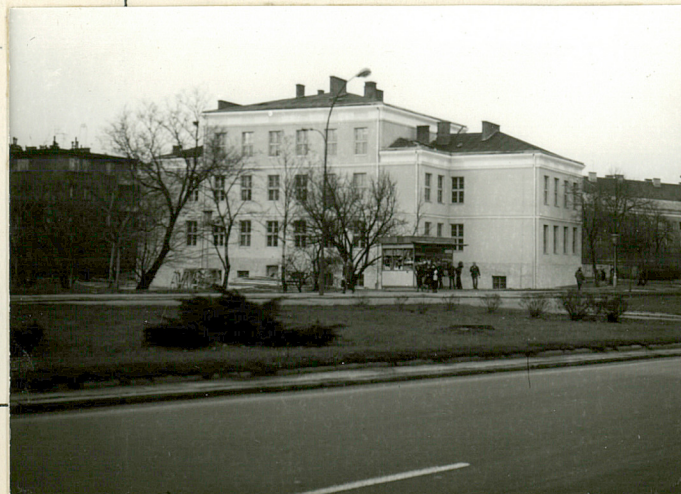
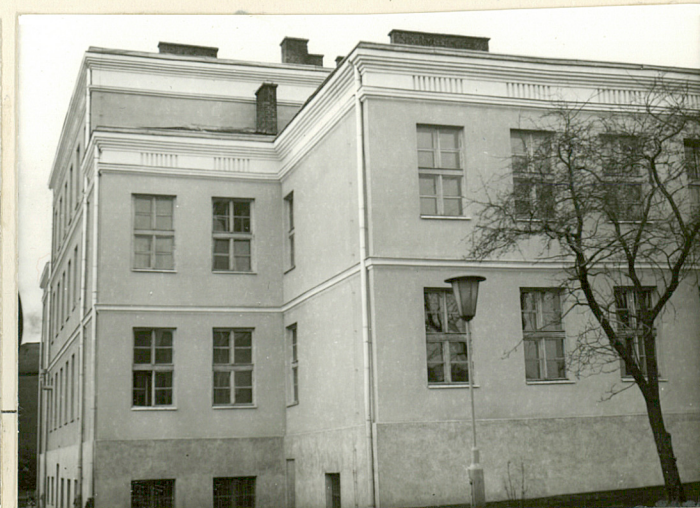
Ustawiony w linii ^{a)}zbudowy, po północnej stronie ulicy.

Murowany z cegły, otynkowany, pokryty blachą. Na rzucie

protokąta, zerwczonymi skrzydłami bocznymi i podwojonym

ryzalitem ściany frontowej. Wnętrze o układzie dwutraktowym

i stropami płaskimi. Nakryty trzema dachami siodłowymi,

wzmacnianej klamrami. Elewacje tynkowane gładko, kondygnacje

podzielone gzymsami kapnikowymi. Ściany wieńczy pełne

belkowanie z grupami tralek na fryzie. Drzwi i okna
