CERKIEW par. gr.-kat. p.w. św. Mikołaja

pocz. XIX w

C Z A S Z Y N

11. Zdjęcia, plan sytuacyjny, rzuty

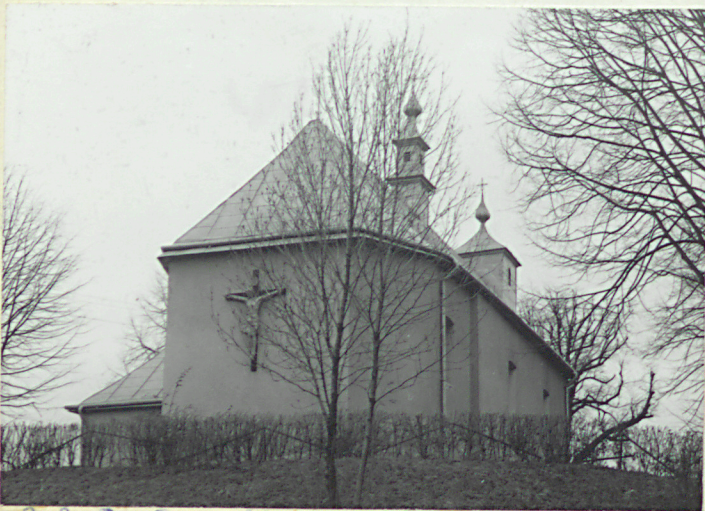
Plan wydłużony. Obszerna, prostokątna nawa z dużym prezbiterium, przy którym od pd. kwadratowa zakrystia. Przy nawie od str. zach. prostokątna wieża. Prezbiterium zamknięte trójbocznie. Bryła zwarta, prezbiterium i nawa równej wysokości; wieża zaznaczona tylko w partii ścian, kryta dachem dwuspadowym o połaciach będących przedłużeniem połaci dachowych nad nawą. Nad nią nadbudowana wieżyczka o sześciennym podstawie kryta dachem brogowym ze stylizowaną cebulką i krzyżem łacińskim. Analogiczna wieżyczka lecz mniejsza i bardziej wysmukła - na kalenicy nad nawą. Nad prezbiterium dach opada trzema połaciami. Szczyt od strony zach, będący przedłużeniem ścian wieży, wydzielony wąskim daszkiem okapowym. Nad zakrystią dach kalenicowy trójpołaciowy. Ściany zewnątrz z niewielkim cokołem. Na tylnej ścianie prezbiterium od str. wschodniej - krucyfiks /rzeźba pełna/. Okna prostokątne, zamknięte łukiem odcinkowym, rozglifione do wewnątrz. Otwory wejściowe prostokątne. Okapy podszalowane deszczułkami.

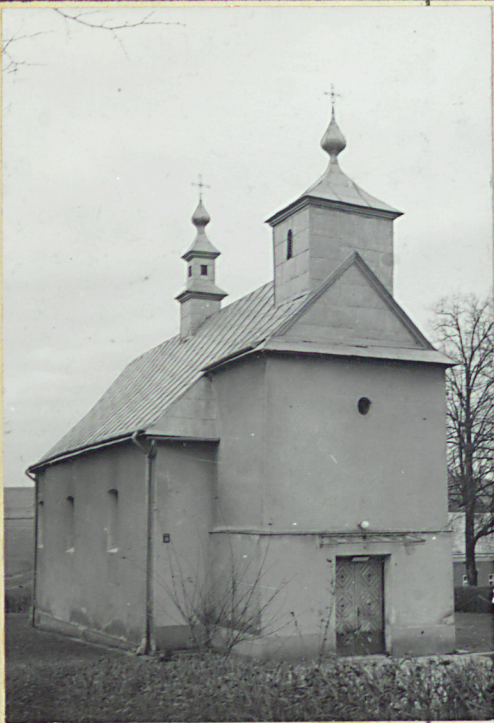
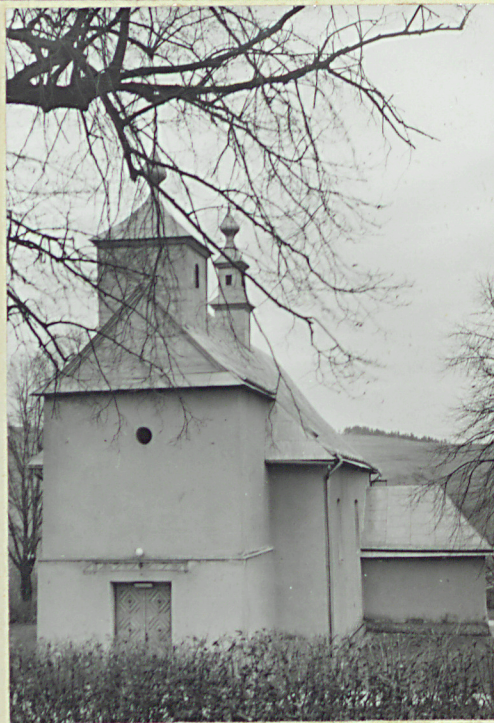
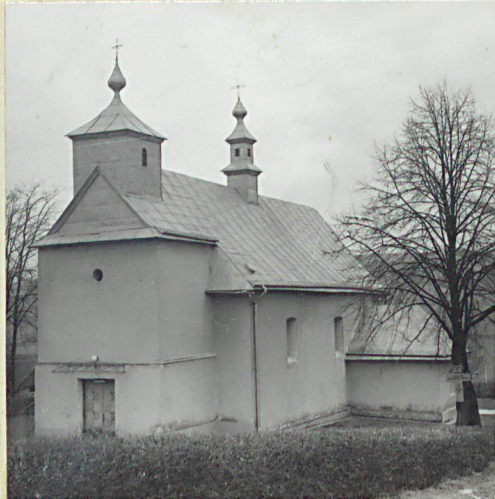
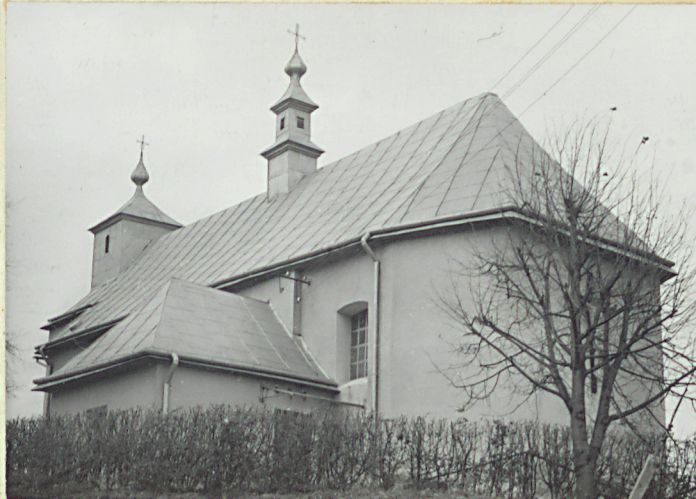
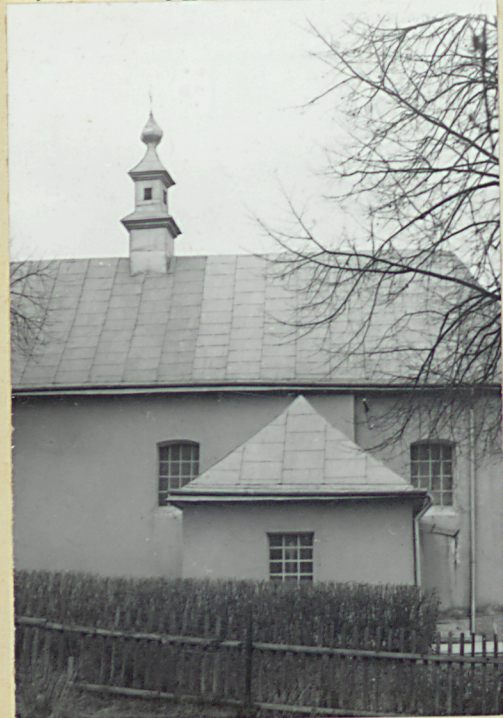
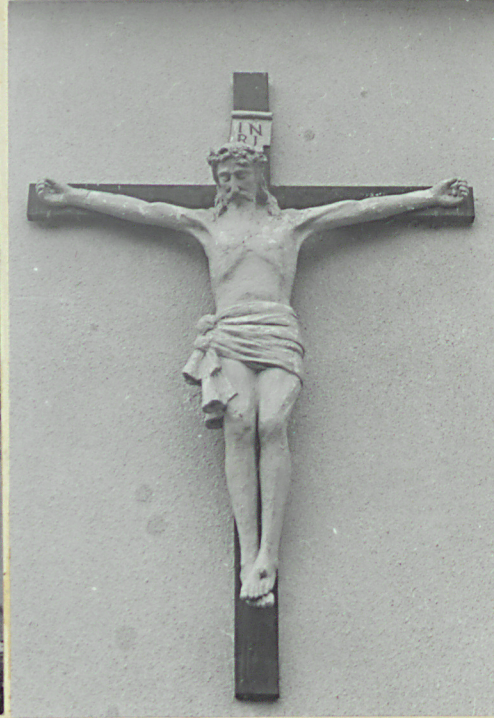
Materiał i konstrukcja. Cerkiew murowana z kamienia łamanego, tynkowana wewnątrz i zewnątrz. W nawie, prezbiterium i zakrystii późniejsze sufity kasetonowe; w przedsionku pod wieżą - sufit tynkowany. Posadzka z płyt lastrykowych kwadratowych. Okna pojedyncze, stałe. Drzwi klepkowe.

Wnętrze jednoprzestrzenne dzięki sufitowi na równej wysokości i minimalnie węższemu prezbiterium. Prezbiterium wyniesione o 1 stopień, trójpoziomowe /każdy poziom wyodrębniony 2 stopniami/. Z przedsionka pod wieżą schodzi się do nawy po 2 stopniach, stamtąd też wchodzi się ~~nawą~~ schodami drewnianymi na chór muzyczny /nadwieszony w nawie/ o prostym parapecie i późniejszej balustradzie. Wokół nawy późniejsza boazeria.
