1. Obiekt

5/3 PRZYSTAŃ PODOFICERSKA I PUŁKU ULANÓW KRECHOWIECKICH
tzw. „Biały domek”

AUGUSTÓW

11. Zdjęcia, rzut, przekrój, sytuacja, orientacja

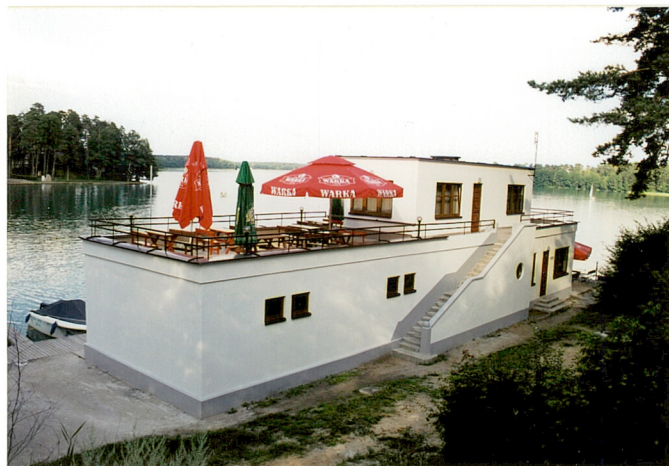
Materiał, konstrukcja, technika: murowany, tynkowany, malowany w kolorze białym, o płasko zakończonych dwóch kondygnacjach. Fundament betonowy na palach drewnianych. Ściany wschodniej części (baru) i nadbudówki ceglane, z obu stron tynkowane. Ściany magazynów ceglane, o konstrukcji wzmocnionej belkami żelbetowymi, obustronnie tynkowane. Stropy żelbetowe. Dach nad nadbudówką pokryty papą. Posadzki betonowe, wylewane. Podłogi w barze i w nadbudówce oraz posadzka na tarasie (strop nad parterem) wyłożone terakotą. Schody zewnętrzne na taras żelbetowe, jednobiegowe, ze spocznikiem na środku, wyłożone terakotą. Podesty schodowe zewnętrzne (przed barrem) betonowe. Komin ceglany, tynkowany. Stolarka okienna plastikowa, okna trójskrzydłowe. Stolarka drzwiowa drewniana. Drzwi do baru i w nadbudówce jednoskrzydłowe, filongowe. Drzwi do magazynów dwuskrzydłowe, filongowe, z przeszklzeniami w górnej części. Balustrady z metalowych rurek, spawane.

Rzut: Parter – rzut podłużny, złożony z dwóch członów: kwadratu (część barowa) i przyległego do niego krótszym bokiem jednotraktowego prostokąta (magazyny). W części barowej dwa działy, we wschodnim obszerne prostokątne pomieszczenie barowe, w zachodnim prostokątna kuchnia i toalety. W części magazynowej trzy kwadratowe pomieszczenia. Do części magazynowej przylegają od południa schody. Nadbudówka – wydłużony prostokąt jednotraktowy z korytarzem i łazienką na środku oraz dwoma pokojami po bokach.

Bryła: Dwa łączone ze sobą, jednokondygnacyjne prostopadłościany, posadowione na fundamencie (wys. 50-70 cm). Na styku prostopadłościanów również prostopadłościenna nadbudówka.

Elewacje: jednokondygnacyjne z niewielką nadbudówką, malowane w kolorze białym, z wydzielonym pasem cokołu (malowany w kolorze szarym). Północno-wschodnia, od jeziora – sześciosiowa, niesymetryczna, dwuczłonowa. Wschodni człon wysunięty w formie ryzalitu trójosiowy, z prostokątnym otworem drzwiowym na środku poprzedzonym schodami, z dwoma prostokątnymi otworami okiennymi po bokach. Zachodni człon trójosiowy, z trzema niemal kwadratowymi otworami drzwiowymi. Na styku obu członów dwuosiowa nadbudówka z dwoma prostokątnymi otworami okiennymi. Południowo-zachodnia, od toru – niesymetryczna, dwuczłonowa. Wschodni człon wysunięty w formie ryzalitu, trójosiowy, z prostokątnym, poprzedzonym schodami otworem drzwiowym na środku, i z dwoma prostokątnymi otworami okiennymi po bokach. Człon zachodni z dwiema parami małych kwadratowych otworów okiennych, poprzedzony przybudówką na której wzdłuż elewacji biegną schody. Na styku obu członów trójosiowa nadbudówka. W osi środkowej nadbudówki prostokątny otwór drzwiowy, po bokach prostokątne otwory okienne. Elewacja południowo-wschodnia z jednym, prostokątnym otworem okiennym, północno-zachodnia – pozbawiona otworów.
