KARTA CMENTARZA

A 1. Miejscowość MALBORK	6. Nazwa cmentarza (ew. nazwa dawna) cmentarz ewangelicki	B 13. Najstarszy istniejący nagrobek (data) 1734 r.	15. Groby o znaczeniu historycznym lub osób szczególnie zasłużonych

PLAN SYTUACYJNY CMENTARZA PRZY UL.ŻYMIERSKIEGO 107 W MALBORKU
 SKALA 1:500
 OPRACOWAŁA: DANUTA REKOWSKA

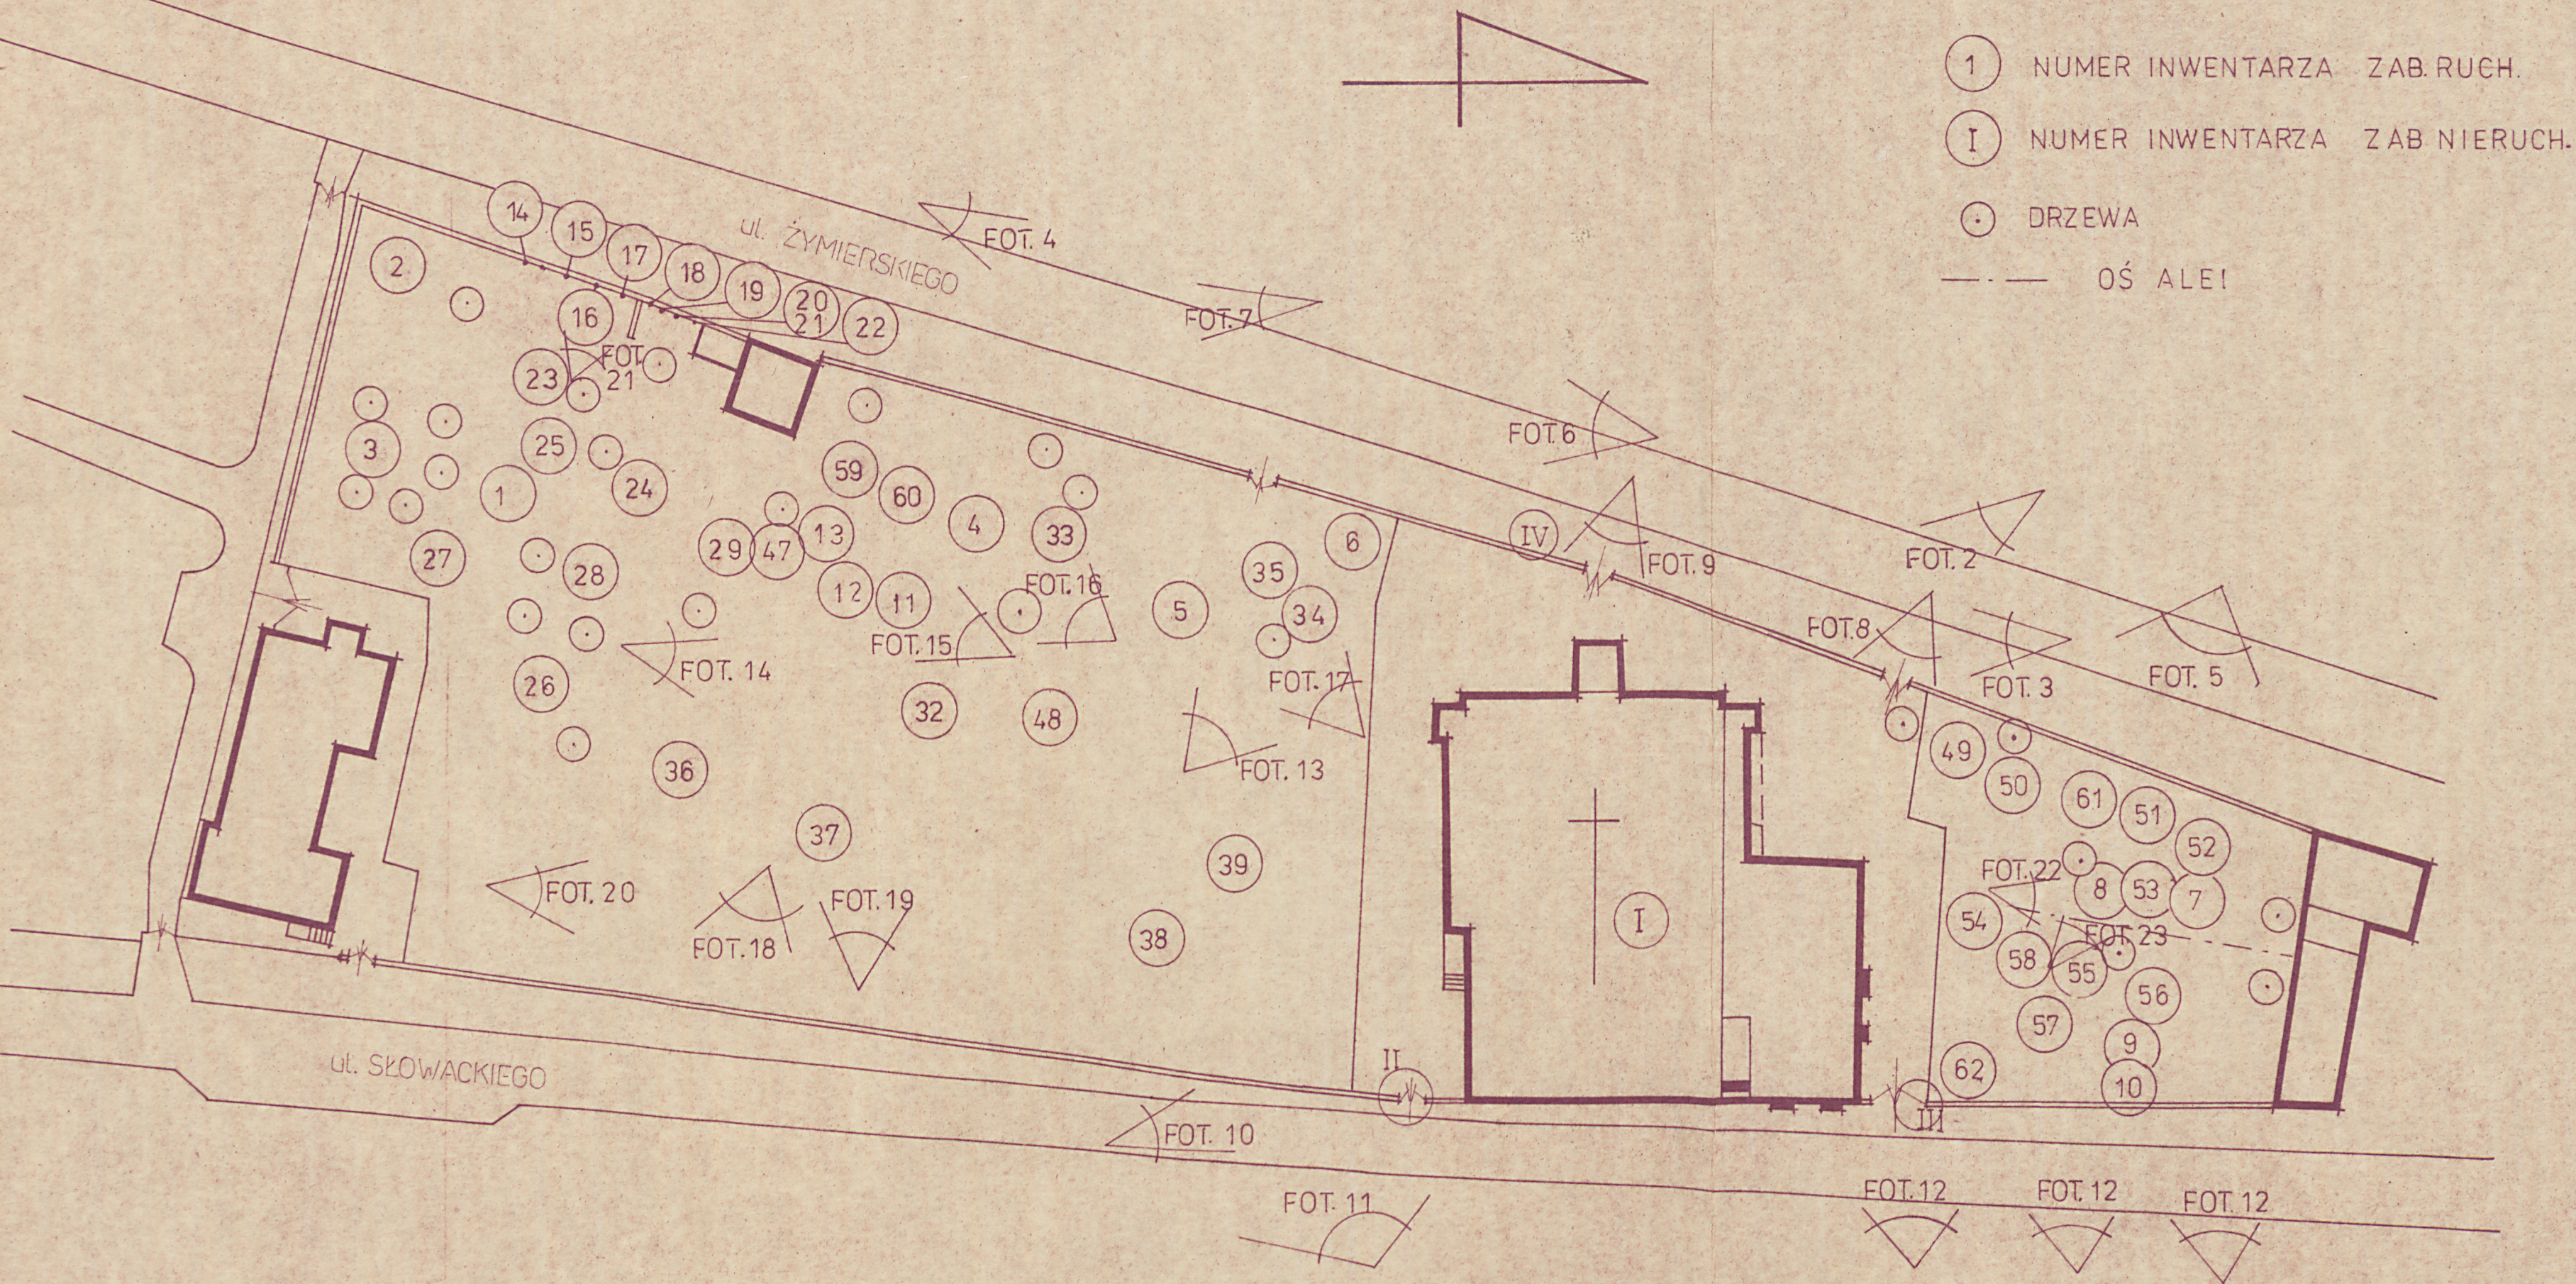
Rozplanowanie, części południowej nieregularne. W części północnej podział na dwie części aleją poprzeczną.

- całości czytelny tylko w części północnej,
- kwater w części pld. zatarty przezrośliność.
- nagrobków i mogil częściowo czytelny, w większości zarośnięty przez dziką roślinność

Układ nieczytelny, nagrobki zdewastowane, częściowo rozkradzione. Dobrze zachowane mury cmentarne z bramami.

- porządkowych utworzenie parku, oczyszczenie z nagrobków i samorostów
- remontowych mur w części pld. wyremperować i otynkować
- konserwatorskich W północnej części utworzyć lapidarium. Poddać konserwacji epitafia "in situ".
