KARTA CMENTARZA

A 1. Miejscowość LASY	6. Nazwa cmentarza (ew. nazwa dawna) -	B 13. Najstarszy istniejący nagrobek (data) 1841	15. Groby o znaczeniu historycznym lub osób szczególnie zasłużonych

LASY - CMENTARZ EWANGELICKI
1:500

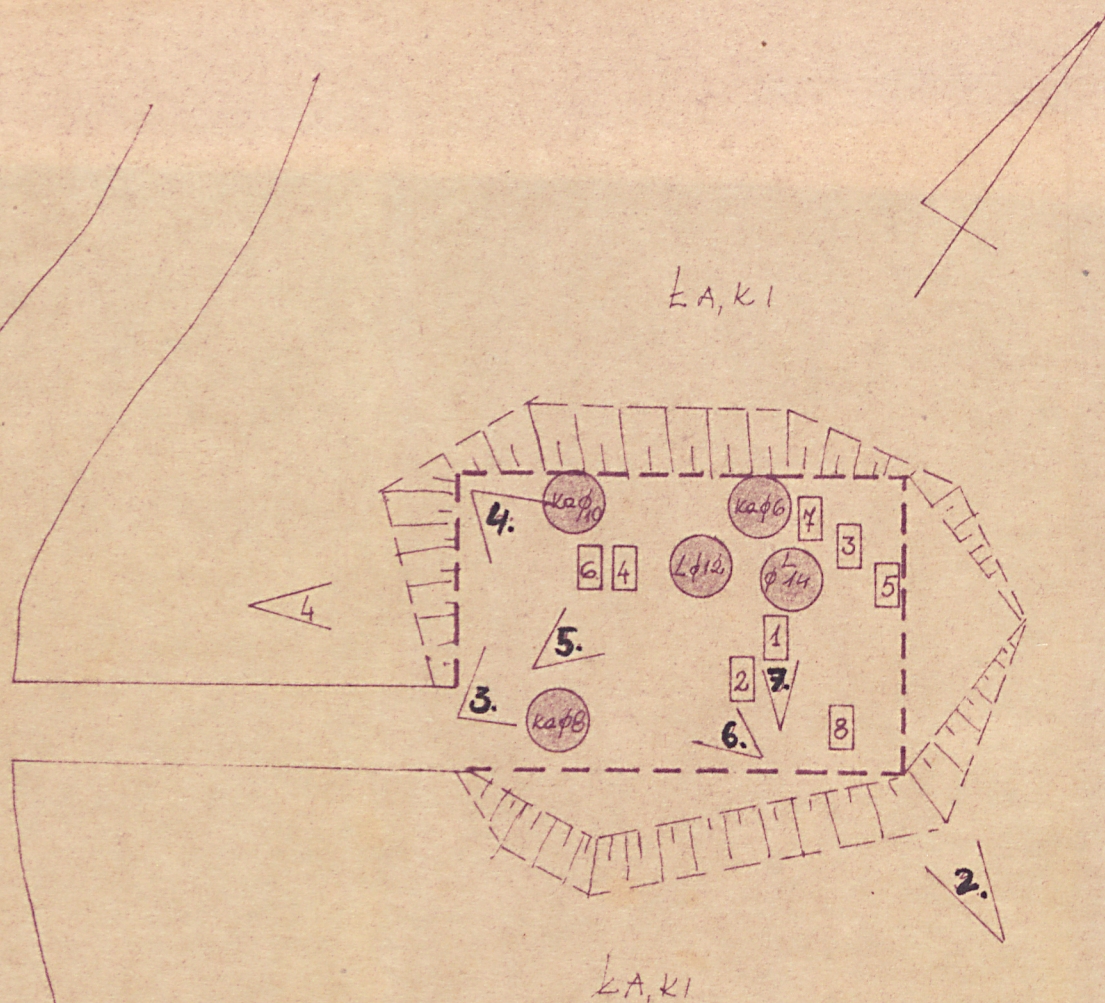
Cmentarz założony na wzniesieniu. Zachowane groby lokowane w układzie rzędownym. W centrum założenia rosną dwie lipy, na obrzeżu trzy kasztanowce. Brak podziału na kwatery.
