BUDYNEK MIESZKALNY

1912 rok

LUBIESZEWO

4. Adres Lubieszewo 22

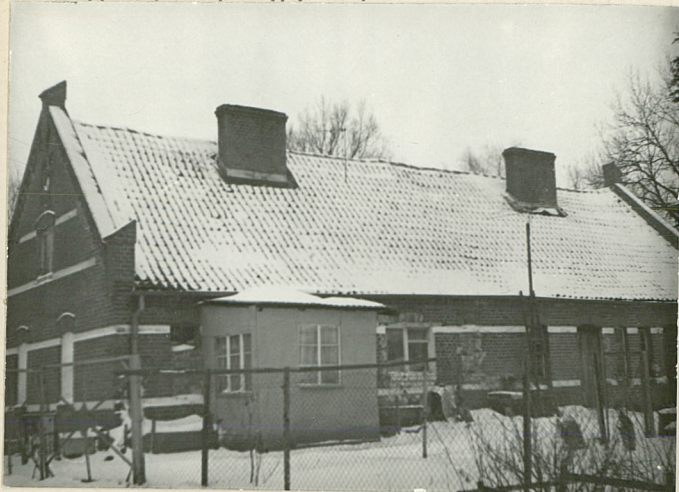
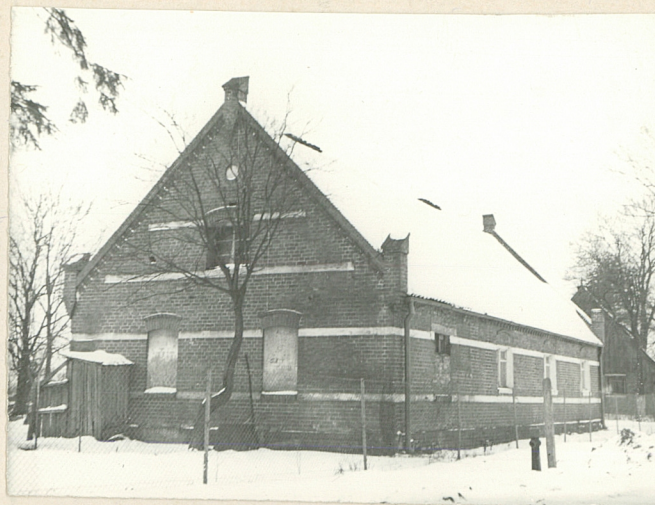
11 Zdjęcia, plan sytuacyjny, rzuty

Usytuowany kalenicowo do ulicy, budynek murowany z cegły, parterowy kryty dwuspadowym dachem pokrytym dachówką holenderką, na planie wydłużonego prostokąta. Elewacje dłuższe 4 i 6-osiowe. Ściany szczytowe dwuosiowe, okna zamurwane. Drzwi umieszczone zostały na skrajnych lewej osi, dłuższej elewacji. Drzwi osłonięte niewielką przybudówką drewnianą. Otwory okienne prostokątne zamknięte odcinkowo. Kondygnacja rozczłonowana horyzontalnie pasmem potynkowanych gzymsów. Ściany szczytowe zwieńczone fryzem z cegły ułożonej rębem skośnym. Na krawędziach murowane sterczyny zakończone pulpitowymi daszkami. Więźba dachowa drewniana konstrukcji krokwiowo-płatwiowej wzmocniona stolcami.

14. Kubatura 684 m ³	15. Powierzchnia użytkowa 171 m ²	16. Przeznaczenie pierwotne mieszkalne	17. Użytkowanie obecne mieszkalne
18. Prace budowlane i konserwatorskie, ich przebieg i dokumentacja		19. Stan zachowania (fundamenty, ściany zewnętrzne, ściany wewnętrzne, sklepienia, stropy, konstrukcje dachowe, pokrycie dachu, wyposażenie i instalacje) Ogólny stan zachowania elewacji zewnętrznych i pomieszczeń mieszkalnych - dobry.	
20. Najpilniejsze postulaty konserwatorskie 20.12.1980 Stan zachowania budynków dobry, nie wymaga pilnych prac remontowych.
