KARTA EWIDENCYJNA ZABYTEKÓW
ARCHITEKTURY I BUDOWNICTWA

KAPLICA P.W. WNEBOWZIĘCIA MARII PANNY

1869-1870

SOPOT

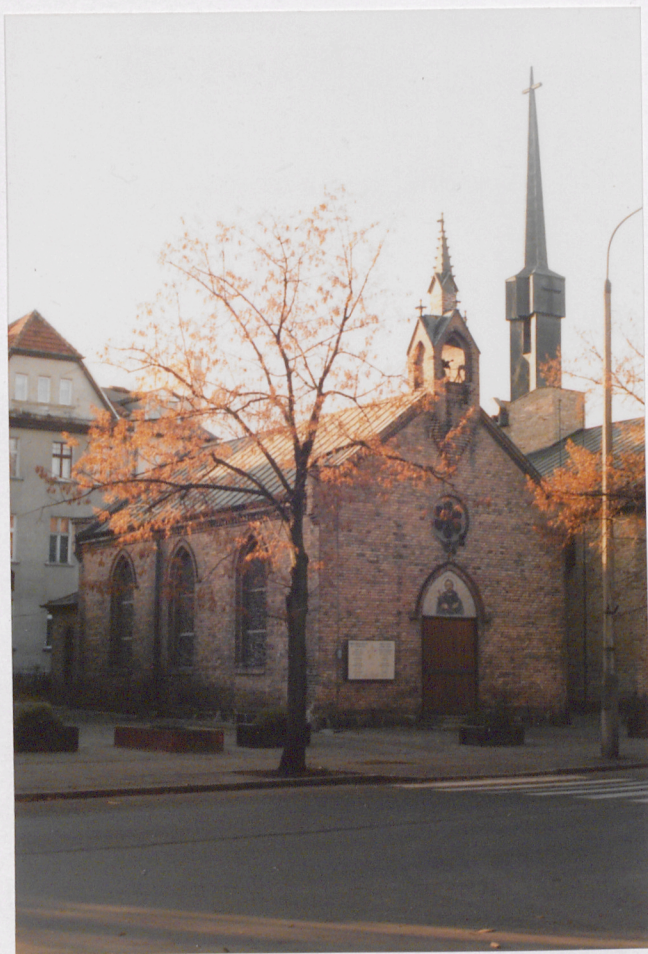
1

c.d. poz. 13Elewacja wschodnia

frontowa, szczytowa, jednoosiowa zwieńczona trójkątnym szczytem, na którego szczycie wieżyczka z sygnaturką zdobiona fialą i kwiatonami, zwieńczona ostrosłupową sterczyną. W osi ostrołukowa wnęka, w której jest główne wejście do kaplicy – dwuskrzydłowe drzwi drewniane, w tympanonie mozaika z wizerunkiem Św. Andrzeja Boboli, powyżej okrągła wnęka z sześciodzielną rozetką.

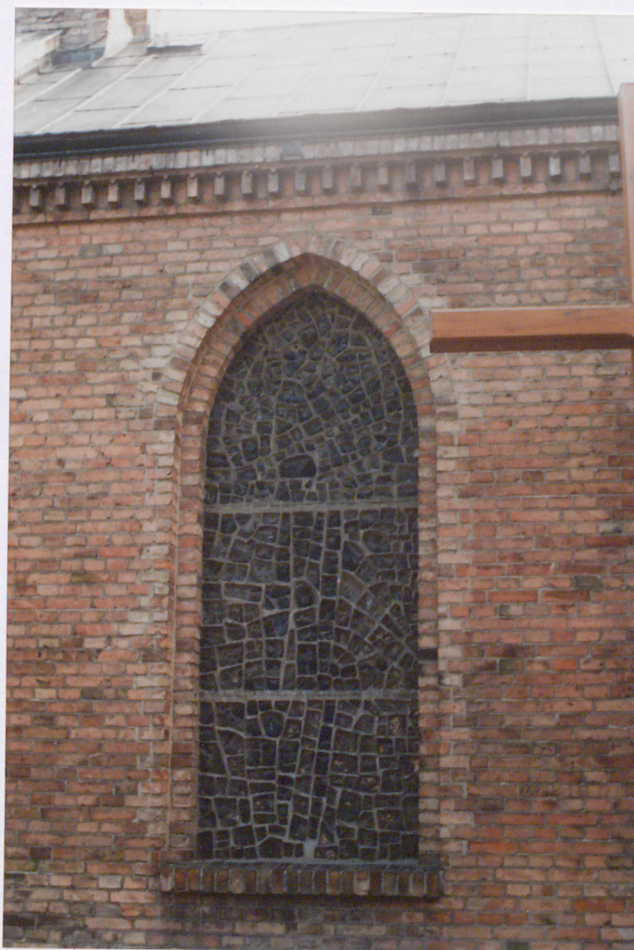
8

boczna, kalenicowa, 2-osiowa, w każdej osi ostrołukowa wnęka z oknem witrażowym, analogicznie jak w elewacji południowej. W części zachodniej do elewacji przylega dobudowana część nowego kościoła.

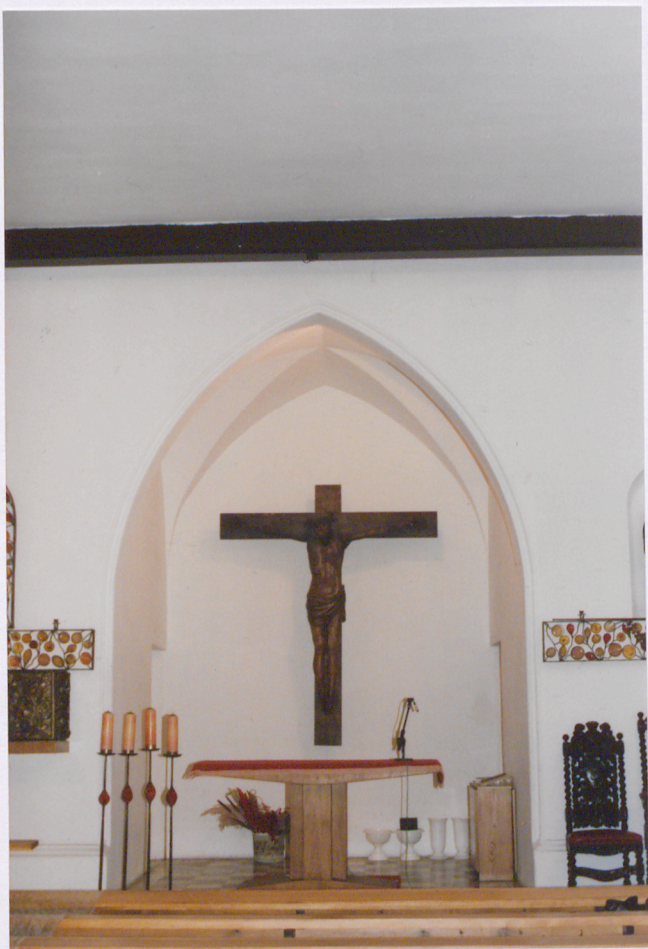
10

Kościół jednonawowy, kryty drewnianym stropem na profilowanych belkach, prezbiterium od zachodu sklepione krzyżowo otwierające się łukiem ostrym na nawę.
