OBORA I POMIESZCZENIA GOSPOD. poł. XIX w.

ŻUŁAWKI

4. Adres Żuławki 37

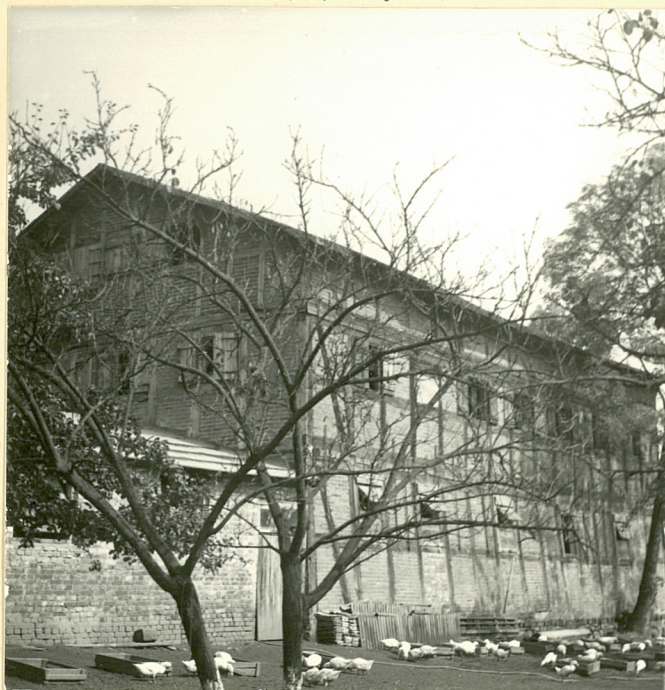
11. Zdjęcia, plan sytuacyjny, rzuty

Usytuowana szczytowo do domu mieszkalnego, dwukondygnacyjowa
konstrukcji szachulcowej wypełniona cegłą.
Kryta dachem dwuspadowym i dachówką. Otwory okienne prostokątne
z okiennicami. Wnętrze podzielone na pomieszczenia gospodarcze.

14. Kubatura	15. Powierzchnia użytkowa	16. Przeznaczenie pierwotne	17. Użytkowanie obecne
1200 m ³	300 m ²	gospodarcze	gospodarcze
18. Prace budowlane i konserwatorskie, ich przebieg i dokumentacja		19. Stan zachowania (fundamenty, ściany zewnętrzne, ściany wewnętrzne, sklepienia, stropy, konstrukcje dachowe, pokrycie dachu, wyposażenie i instalacje)	
		Ogólny stan zachowania dobry.	
20. Najpilniejsze postulaty konserwatorskie			
15.VII.1979 r. Ogólny stan zachowanie budynku dobry.
