1. Obiekt zabytkowy

KOŚCIÓŁ PARAFIALNY

pw. ŚW. FRANCISZKA Z ASSYZU

WYTOWNO

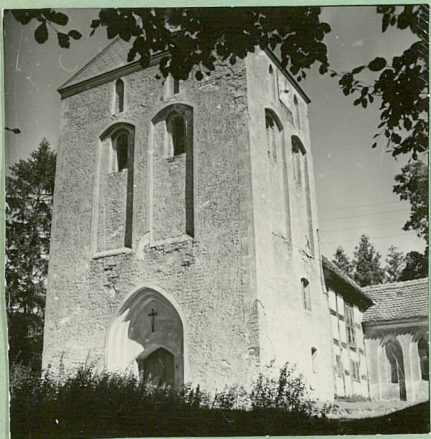
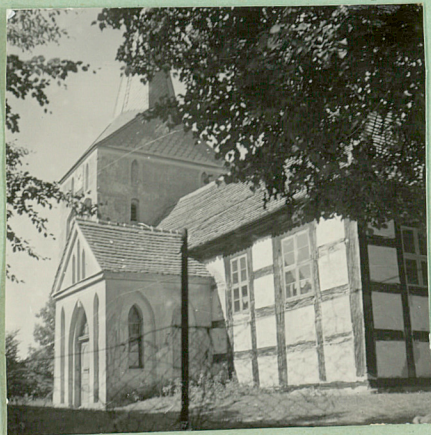
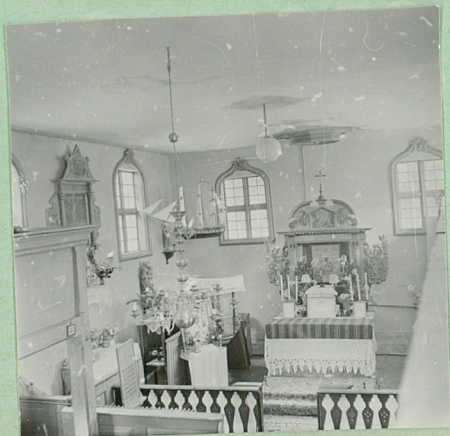
31. Szkic sytuacyjny, plan schematyczny

35. Uwagi różne *Budynek orientowany, wieża wzniesiona zap. w XIV w., przebudowana. dach z 1880 r. Murowana z cegły i kamienia, tynkowana. Nawa zap. z XVII w. ryglowa, wyp. cegła, tynkowana, sala w. przykryta gładkim stropem.*

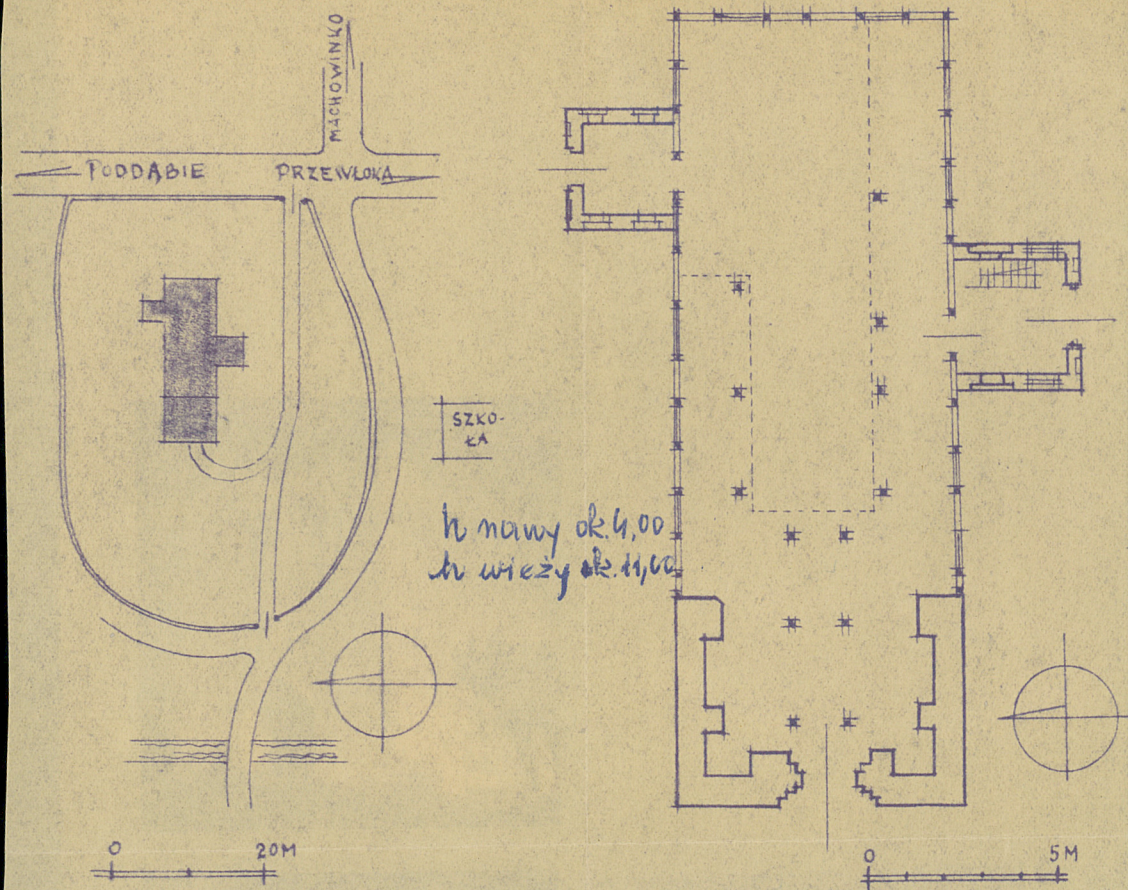
WYTOWNO

NADWYŻSZE FUND. NA WY ORAZ WIEŻO
USZKODZONY WATEK MUR. WIEŻY

Stan techniczny dobry, budynek
zabezpieczono ~ 1962 r.
