124

ZESPÓŁ FOLWARCZNY BAŻANOWICE

2. Czas powstania  
2 poł. XIXw.  
XXw.

3. Miejscowość  
BAŻANOWICE

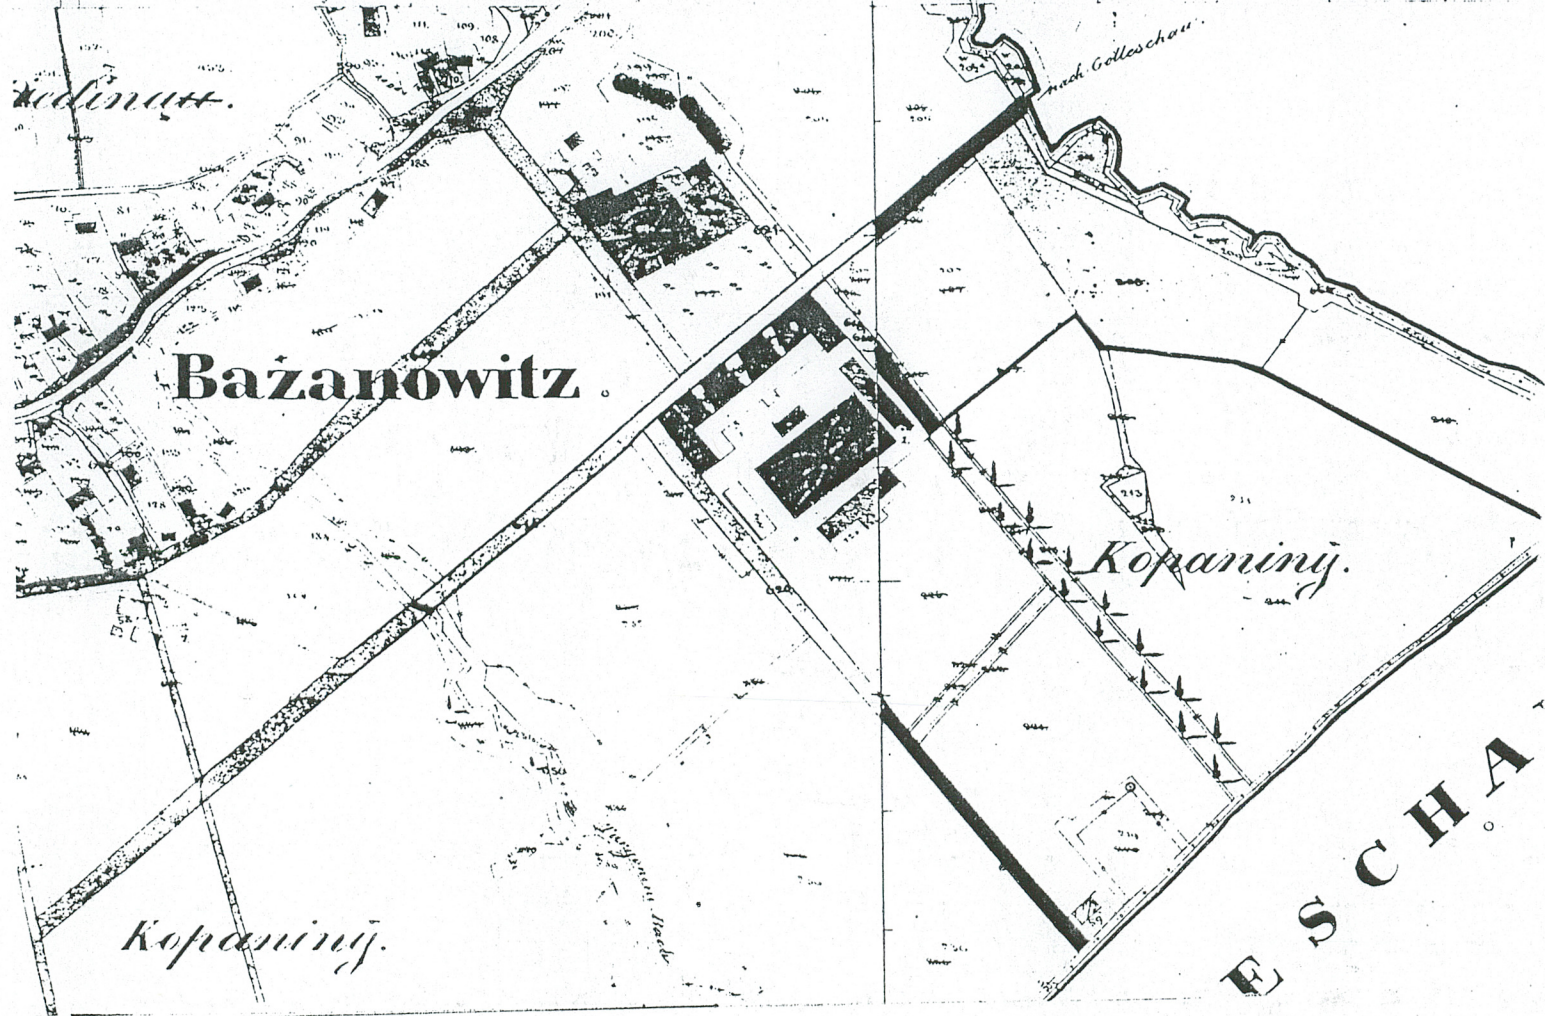
*Bazanowitz. O.C. XVIII. II. Sect. dF.*

*ad III. Bazanowitz. O.C. XVIII. I.*

przerys mapy katastralnej (z końca XIXw?) ze zbiorów  
PSOZ w Bielsku-Białej

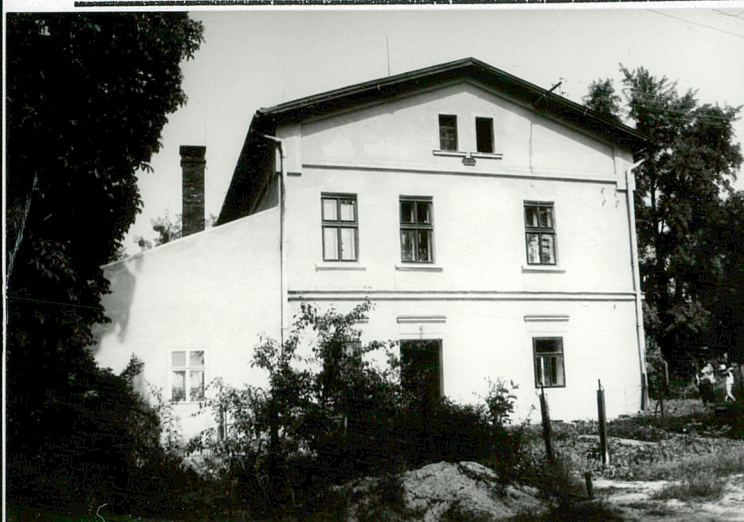
1

- 1)dwór - el.zach.
- 2)j.w. - el.płd
- 3)widok na relikw parku na półn. od dworu
- 4)aleja lipowa ograniczająca część rezydencjalną od półn.wsch. - widok na płd w kierunku podwórza

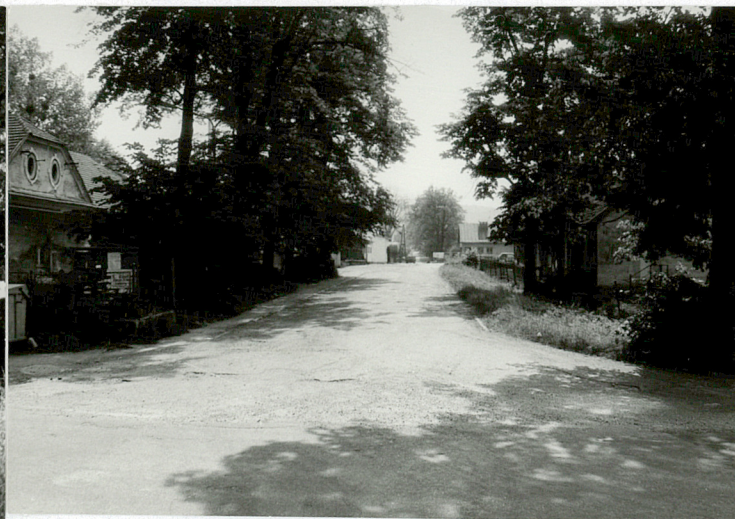
5

- 5)droga dojazdowa do podwórza ograniczająca teren podwórza od płd.zach. - widok na płd
- 6)j.w. - widok na półn. (po prawej widoczna mleczarnia "6")
- 7)wnętrze podwórza - widok w kierunku mleczarni, na jej el.półn.wsch.

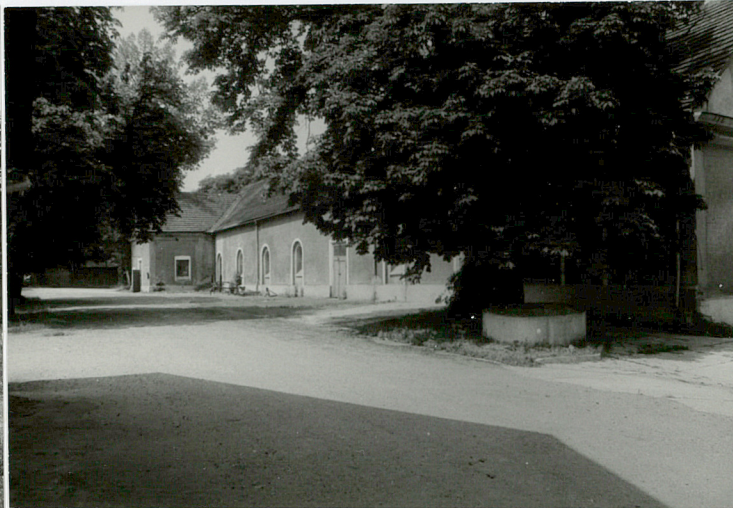
8

**Dominantę** architektoniczną zespołu stanowi obora z czeladnikiem "5,5a"; jest to obiekt usytuowany centralnie w zespole, na pograniczu części gospodarczej i rezydencjonalnej, o bogatym wystroju elewacji jakiego nie posiadają inne obiekty w zespole (łącznie z dworem) i o największej kubaturze.

- 8)j.w. - widok na płd.wsch. elewację obory "5"
- 9)j.w. - widok z płd.wsch. na półn.zach. (po prawej stodoła ob.magazyn rolniczych maszyn "8")
- 10)kancelaria ob.budynek administracyjny "3" - el.frontowa półn.zach.

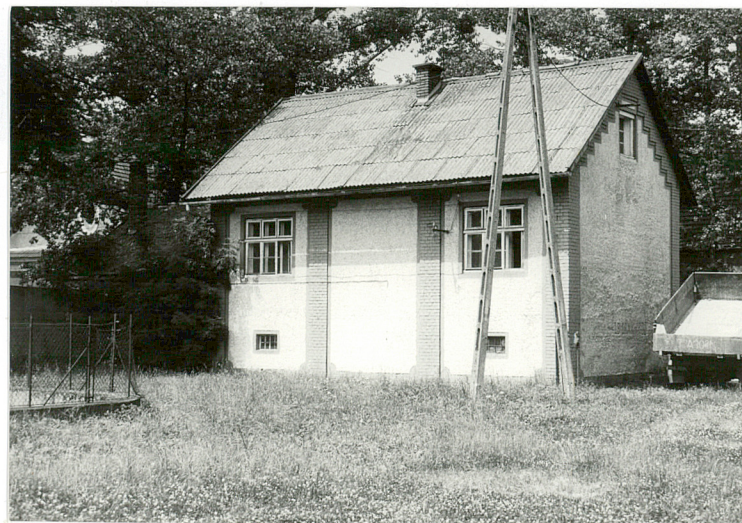
11

- 11)j.w. - widok od płd.wsch.
- 12)wnętrze podwórza - widok na el.płd.zach. magazynu maszyn rolniczych od strony obory "5"
- 13)j.w. - widok na el.płd.zach.

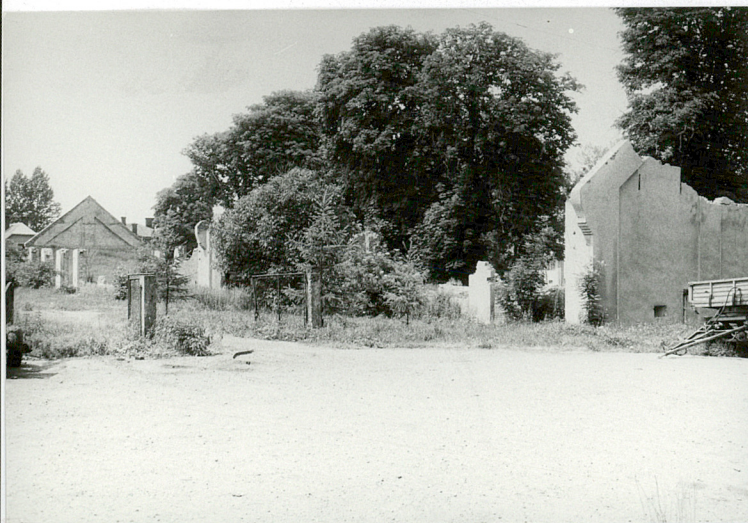
14

18. Prace budowlane i konserwatorskie, ich przebieg i dokumentacja  - mleczarnia została zmodernizowana i rozbudowana, - dom mieszkalny "12" przekształcony na warchlakarnię, - na terenie podwórza nowe budynki, m.in. spichlerz "4", - stodoła "8" przebudowana i adaptowana na magazyn, - stajnia koni roboczych "10" przekształcona na warsztaty i garaże, - teren podwórza ogrodzony współczesnymi płotami z siatki drucianej, mleczarnia wydzielona płotem z terenu podwórza.		19. Stan zachowania (fundamenty, ściany zewnętrzne, ściany wewnętrzne, sklepienia, stropy konstrukcje dachowe, pokrycie dachu, wyposażenie i instalacje)  -układ przestrzenny zespołu folwarcznego zachował się od czasów przedwojennych bez większych przekształceń, -nie zachowały się sady stanowiące jeden z istotnych elementów folwarku w okresie międzywojennym, -część rezydencjonalna bardzo zaniedbana, park zachowany w stanie szczątkowym, wozownia usytuowana w pobliżu dworu została rozebrana, -stodoła "7" całkowicie zrujnowana, zachowały się tylko fragmenty zewnętrznych murów.

- 14)ruina stodoły "7"
- 15)j.w.
- 16)j.w.
- 17)dawna droga ograniczająca podwórze od półn.wsch. po rozbudowie podwórza włączona w jego teren - widok na płd.

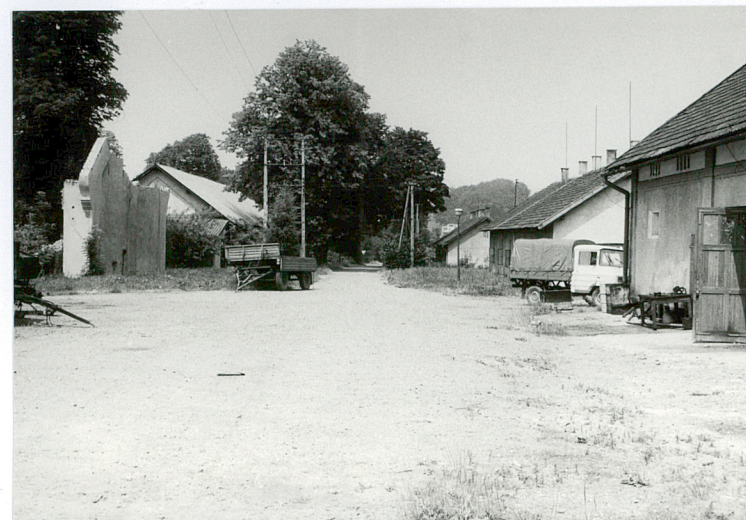
18

- 18)j.w. - widok z płd. na półn. (po lewej widoczna ściana zrujnowanej stodoły "7" a za nią dach dawnej stodoły ob.magazynu maszyn rolniczych "8")
- 19)stajnia koni roboczych z kuźnią ob.warsztaty i garaże "10" - el.płd.zach. i półn.zach.

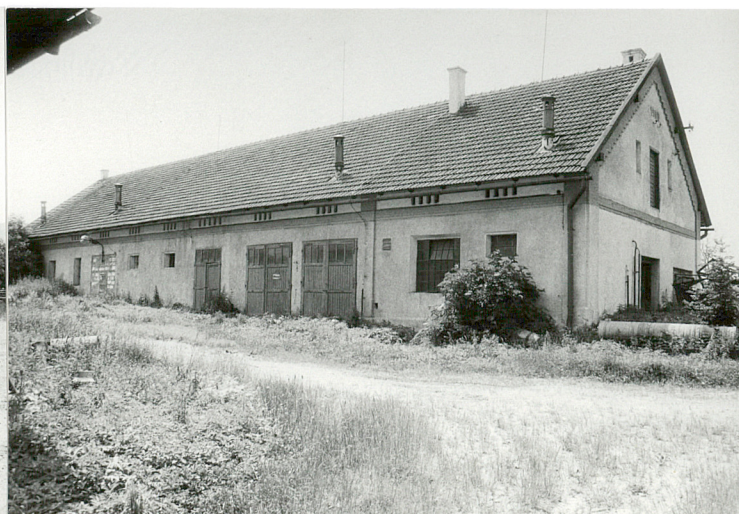
20

- 20)j.w. - el.półn.wsch.
- 21)j.w. - datownik na elewacji półn.zach.

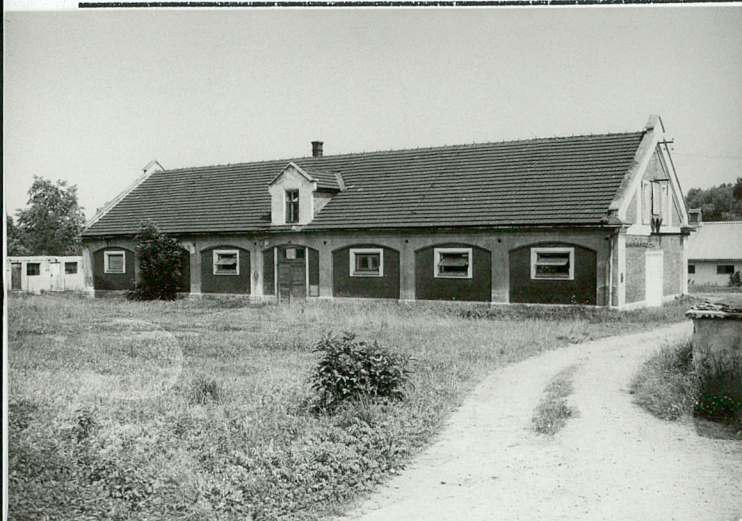
22

- 22) budynek inwentarski (pierwotnie prawdopodobnie wolarnia lub owczarnia) ob. jałownik "9" - widok na el. pld. zach.
- 23) j.w. - el. późn. wsch.
- 24) magazyn nawozów (prawdopodobnie z końca lat 30-tych, przebudowany?) "11" - el. późn. zach. i pld. zach.

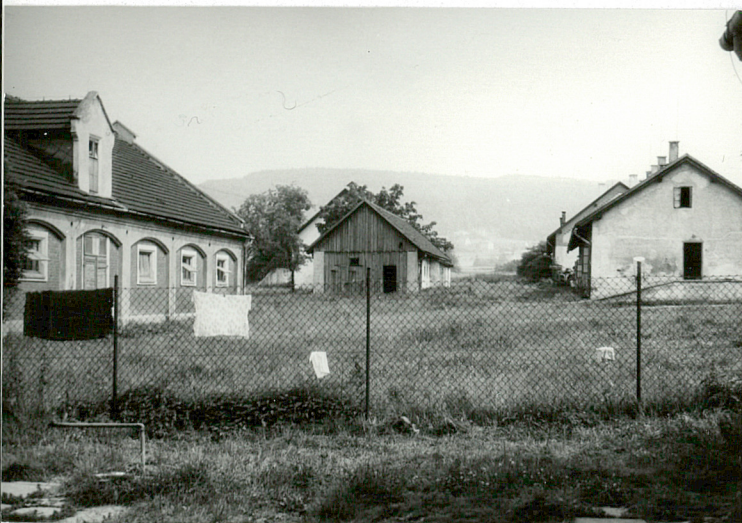
25

- 25) budynki w późn. wsch. (nowszej) części podwórza - widok ogólny w kierunku pld. wsch.
- 26) dom mieszkalny przerobiony na chlewnię-Warchlakarnię "12" - el. pld. zach. i późn. zach.

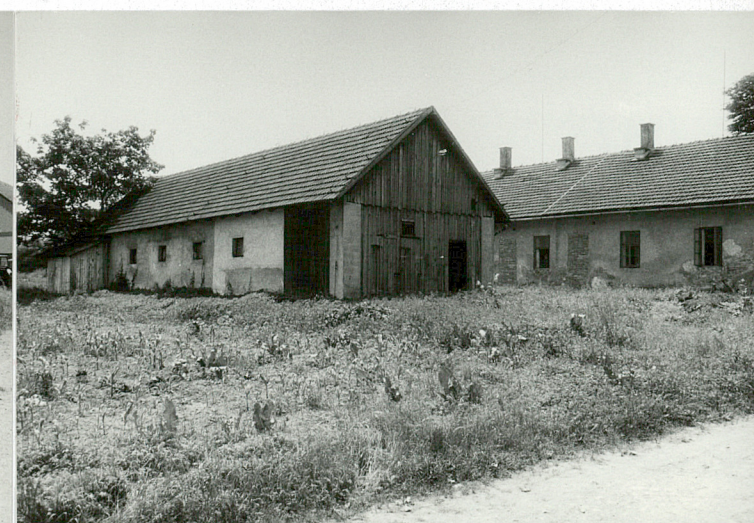
27

- 27) budynek gospodarczy "12a" i el. tylna warchlakarni "12"
- 28) j.w. - widok między budynkami "12" i "12a" z pld. na późn.
- 29) dom mieszkalny nr49 "13" - el. pld. zach. i pld. wsch.

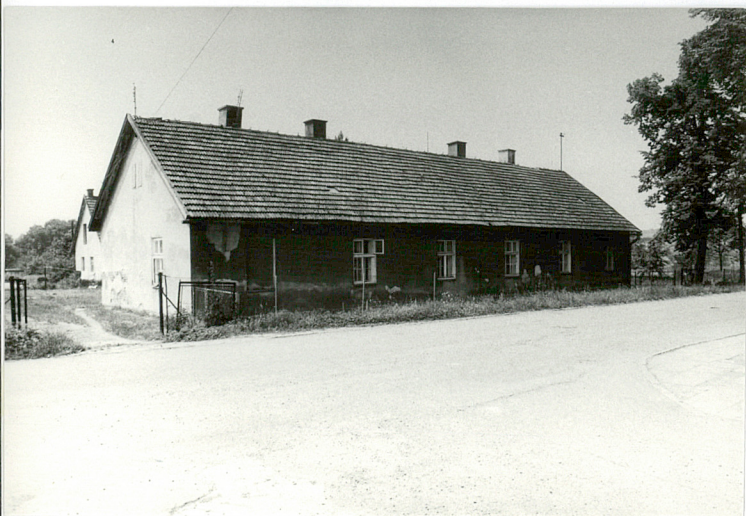
30

- 30) dom mieszkalny nr60 "14" - el. późn. wsch. i pld. wsch.
- 31) j.w. - el. późn. wsch. i późn. zach.
- 32) rządcówka "15" (po modernizacji)
- 33) mleczarnia (z przebudowanej gorzelni) "6" - widok na el. późn. wsch.

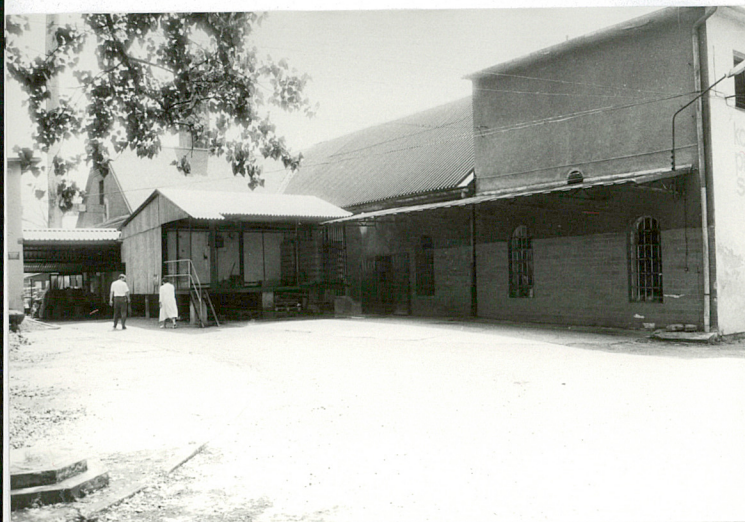
33

Mleczarnia "6" (dawniej gorzelnia) wyłączona została z obrębu podwórza współczesnym ogrodzeniem - murem z płyt betonowych oraz płotem z siatki drucianej; jest obiektem rozbudowanym, z licznymi dobudówkami, murowanym, o dachach dwuspadowych i płaskim krytych dawniej dachówką łupkową a obecnie blachą falistą i papą.

Gorzelnia została przekształcona na mleczarnię w roku 1929; po II wojnie zmodernizowana i częściowo przebudowana.

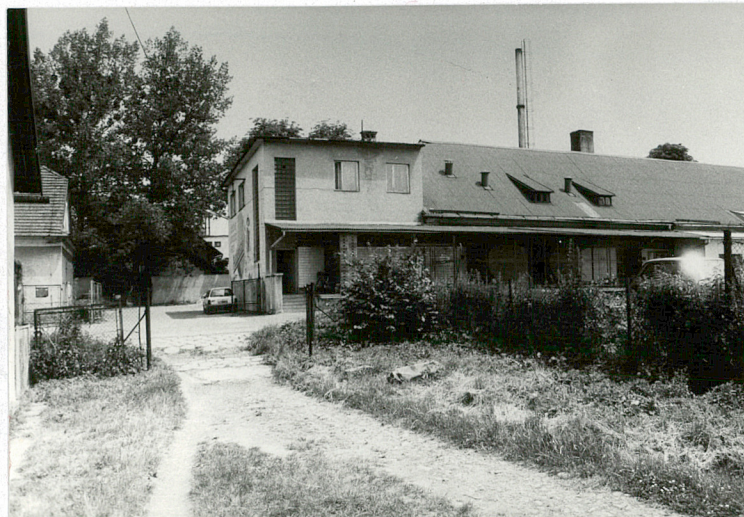
34

- 34) j.w. - widok na fragment el. pld. zach
- 35) j.w. - poddasze - fragment więźby
- 36 - 38) wnętrza piwnic ze sklepieniami kolebkowymi
