152/2 WIEŻA WODNA - DWORZEC KOLEJOWY JASTRZĘBIE ZDRÓJ

13. Opis (sytuacja, materiał i konstrukcja, rzut, bryła, elewacje, wnętrze wyposażenie, instalacje)

WIEŻA WODNA - DWORZEC KOLEJOWY JASTRZĘBIE ZDRÓJ

**RZUT, ZDJĘCIA OBIEKTU,
SYTUACJA**

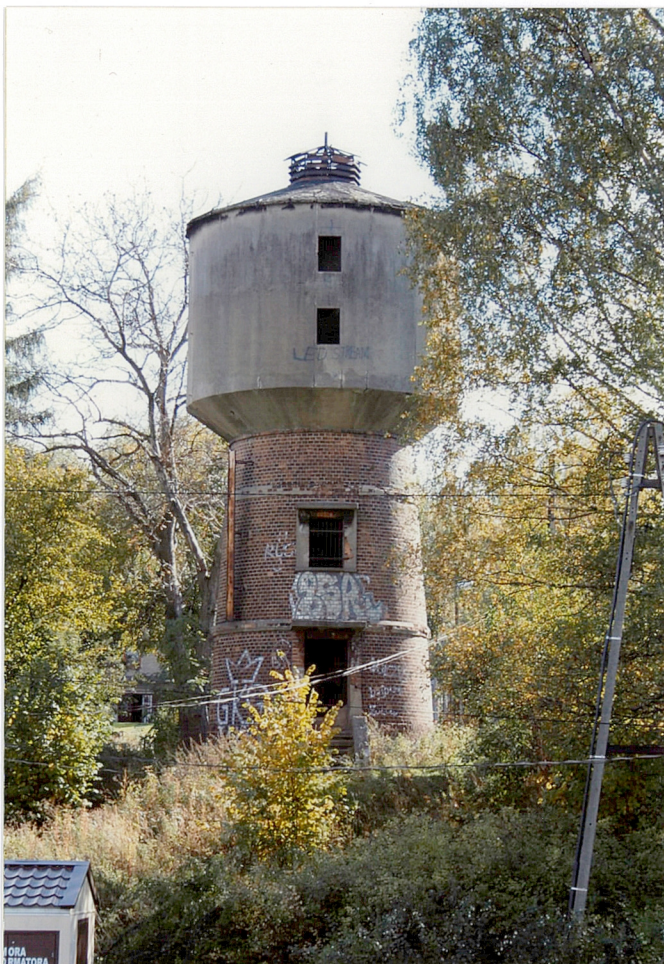
fot. 1. Widok od północy

Elewacje - trzon ceglany, góra żelbetowa. Wejście do wieży od strony północnej, po schodach zewnętrznych, nad wejściem niewielki płaski daszek żelbetowy. Nad wejściem jedno prostokątne okno, drugie takie samo okno po przeciwległej stronie wieży. Do poziomu parteru cokół żelbetowy, na poziomie stropu piętra gzyms żelbetowy, drugi gzyms nad pomieszczeniem pierwszego piętra. Nad trzonem rozszerzenie części górnej, w części górnej po dwa otwory jeden nad drugim w osi wejścia, po stronie przeciwnej oraz po bokach. (W sumie osiem prostokątnych otworów).

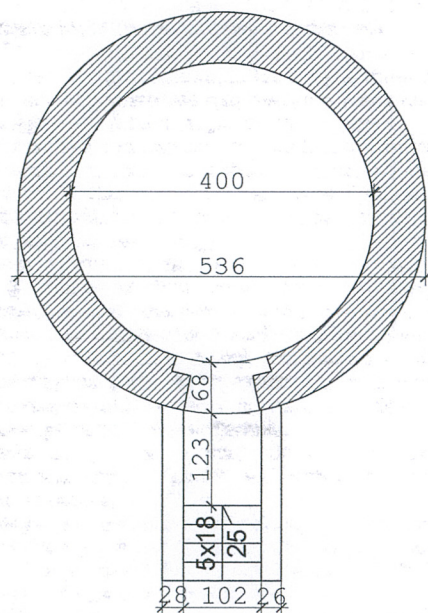
RZUT 1:100

Rzut - wieża na planie koła.

Bryła - w trzonie wieży trzy poziomy w tym podpiwniczenie, poziom parteru wyniesiony nad poziom terenu o około 80 cm. Trzon wieży w formie ściętego stożka. Góra wieży przeznaczona na zbiornik na wodę o formie walca o sfazowanej dolnej krawędzi. Dach o niewielkim kącie nachylenia, stożkowy, na zwieńczeniu stalowa konstrukcją wywietrznika na rzucie wieloboku, pokrytego płaskim daszkiem ze sterczynką.

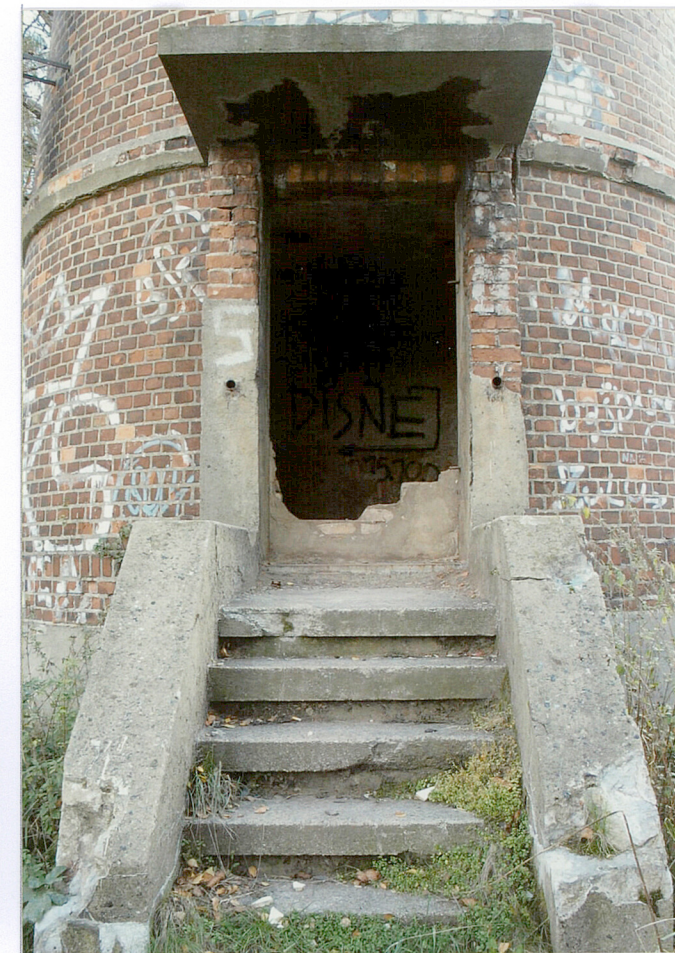
fot. 3. Wejście

Schody - zewnętrzne żelbetowe, proste, wolne ze spocznikiem, pokryte lastriko, z pełnymi murowanymi policzkami, brak poręczy. Prowadzą od strony północno- zachodniej do drzwi wejściowych. Brak schodów wewnętrznych - prawdopodobnie były schody stalowe.

Stolarka drzwiowa - brak, otwór częściowo zamurowany.

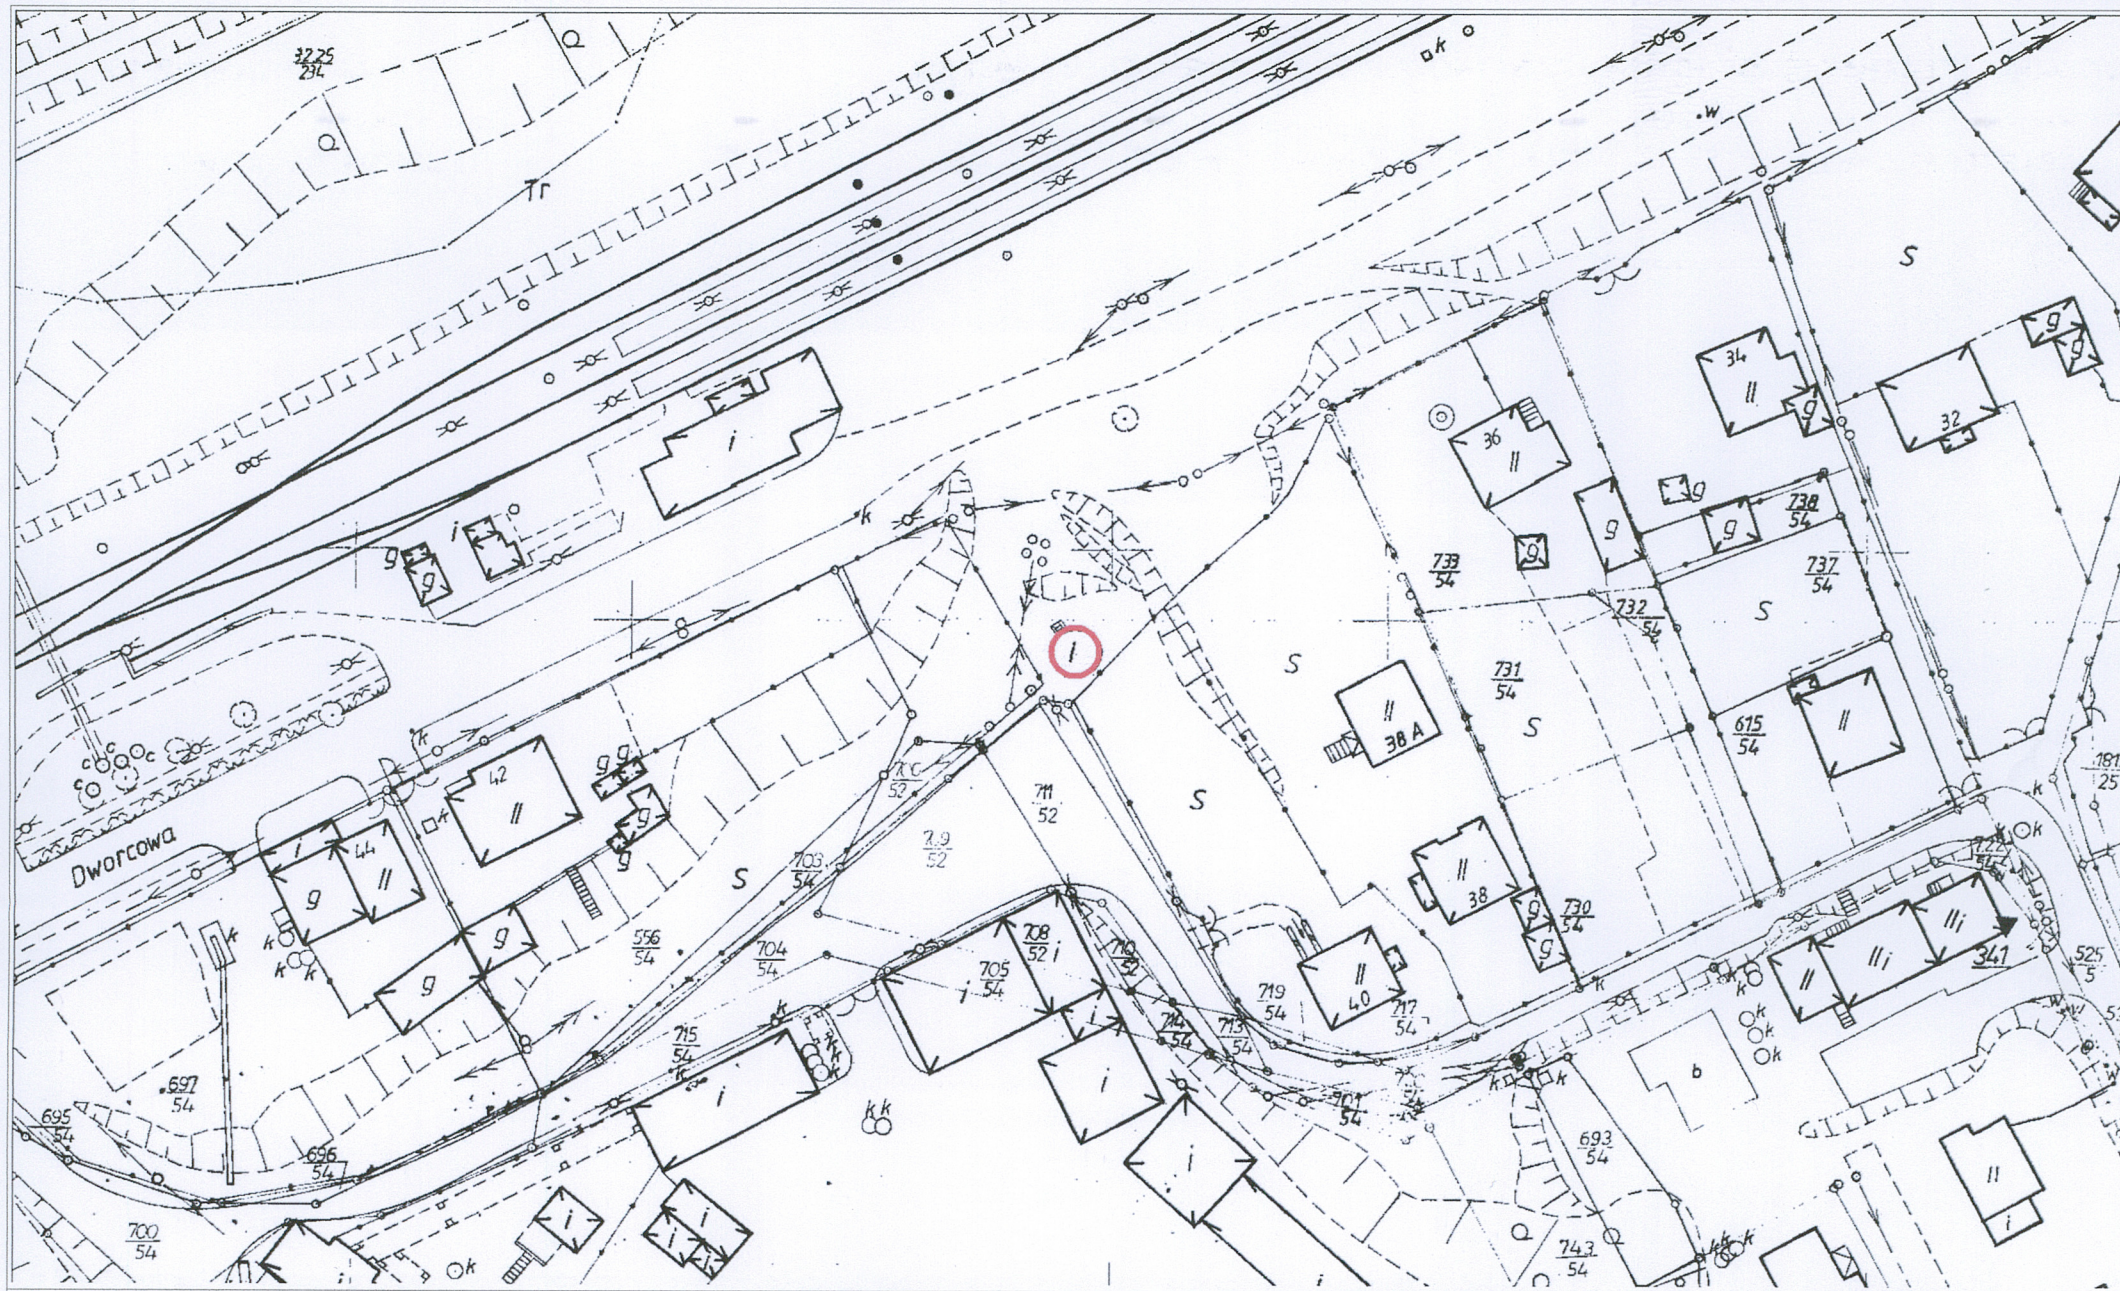
PLAN SYTUACYJNY

Sytuacja - wieża usytuowana jest po południowej stronie układu torowego linii kolejowej Orzesze-Wodzisław, przy stacji kolejowej Jastrzębie Zdrój. Wieża znajduje się na działce nieogrodzonej, na stoku północnego zbocza. Otoczenie niezagospodarowane.

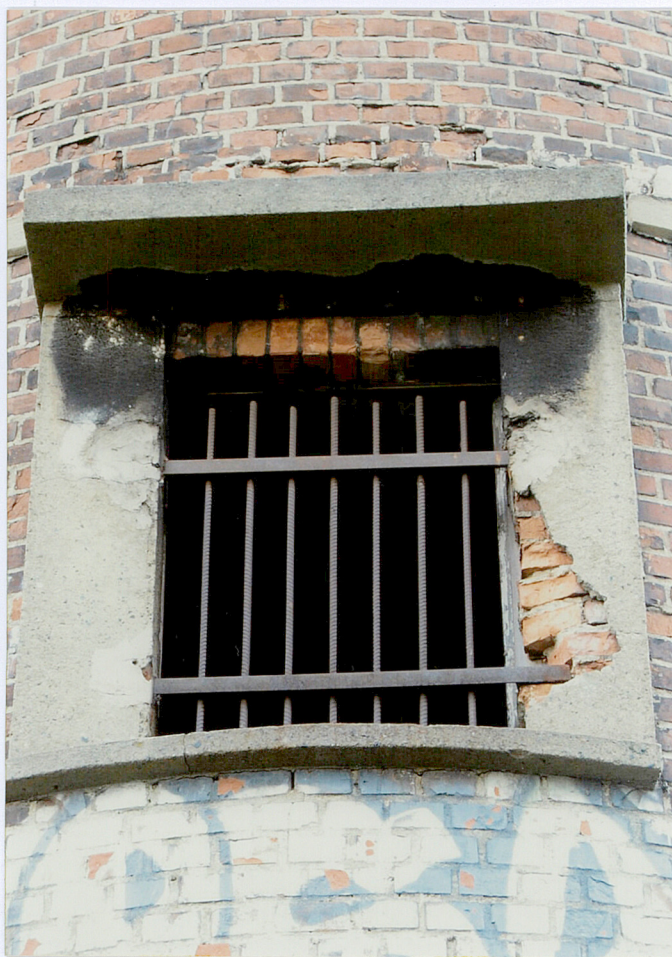
fot. 7. Detal - okno

Stolarka okienna - brak, otwór okienny zakratowany.

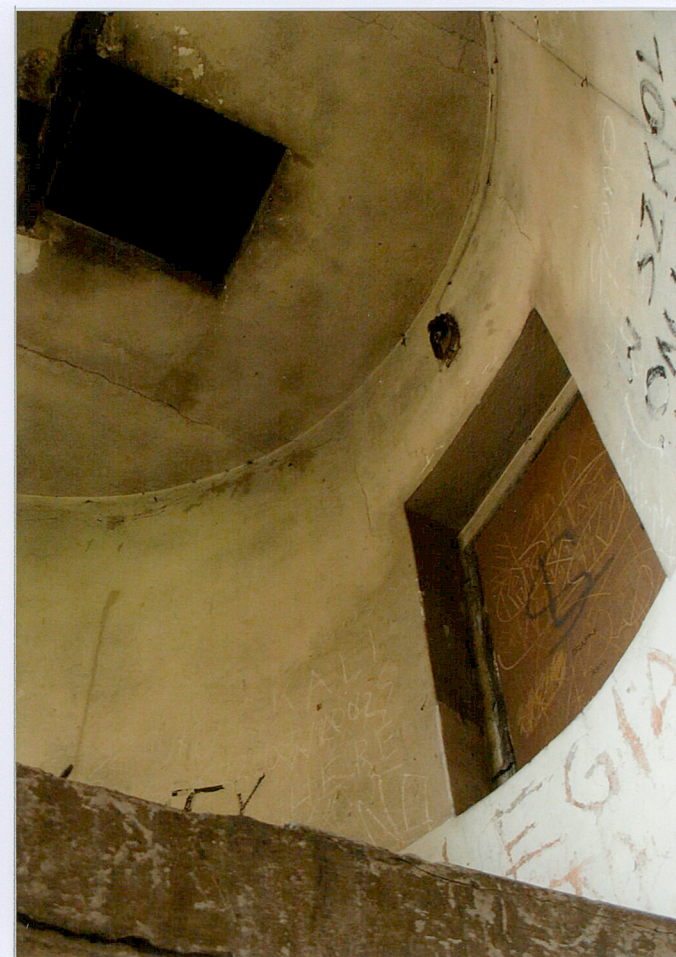
fot. 9. Widok wnętrza

Wnętrze - zrujnowane. Zachowane jedynie żelbetowe stropy międzypiętrowe i otwory w nich. W trzonie trzy pomieszczenia (na każdym poziomie jedno), góra wieży niedostępna.

20. Najpilniejsze postulaty konserwatorskie - zagospodarowanie obiektu ze znalezieniem mu nowej funkcji
