KARTA EWIDENCYJNA ZABYTEKÓW  
ARCHITEKTURY I BUDOWNICTWA

Zespół zabudowy Kopalni Cecylia **BUDYNEK NADSZYBIA Z WIEŻĄ OB. NIE UŻYTKOWANY.**

**CZERNICA**

2. *Obiekt*  
Zespół zabudowy szybu Cecylia kopalni Rydułtowy **Budynek nadszybia z wieżą**

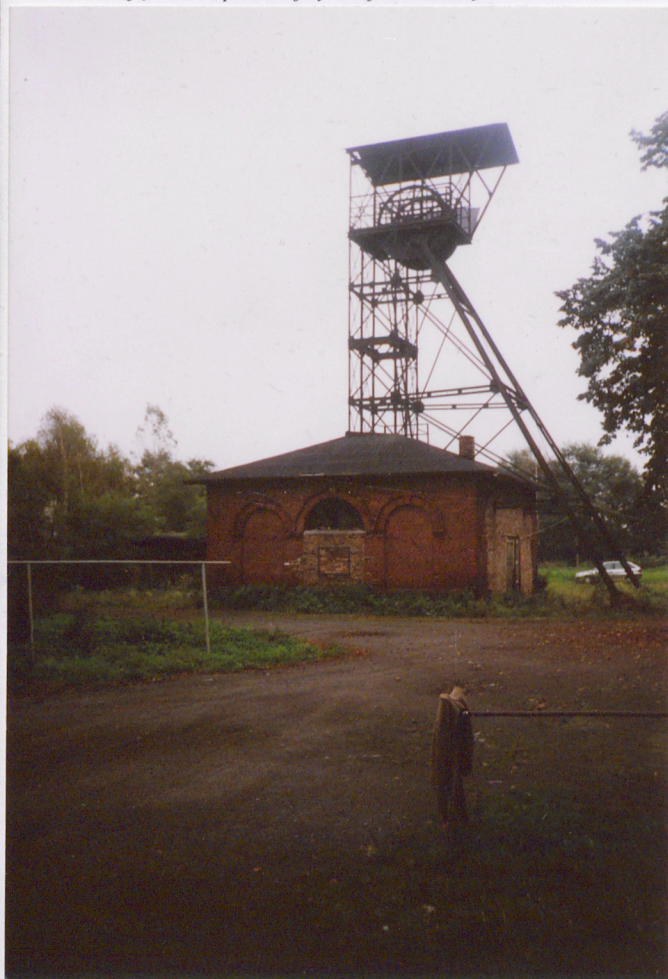
Budynek nadszybia z wieżą, widok z zachodu

**Wieża wyciągowa:** Zbudowana wg projektu z lat 1900-07 w konstrukcji stalowej, kratownicowej, nitowanej z zastrzałem od strony południowo-zachodniej, z jedną parą kół linowych w układzie obok siebie. Wysokość zamontowania kół linowych ponad poziomem zrębowym - 13380 mm, średnica kół linowych - 2400 mm, rozstaw kół – 1200 mm.

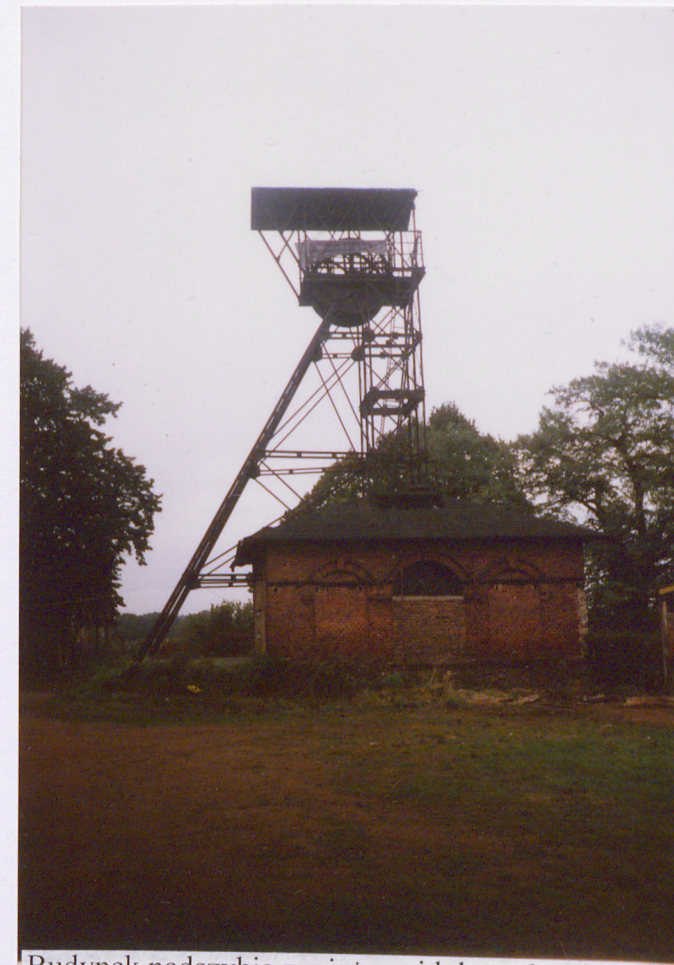
**Elewacja południowo-wschodnia (boczna):** ceglana, nie potynkowana; jednokondygnacyjna; trzyosiowa; symetryczna z niszami okiennymi półkoliście zamkniętymi w skrajnych osiach i półkoliście zamkniętym otworem okiennym w środkowej osi obecnie w dolnej części zamurowanym, w górnym zachowany półkolisty otwór okienny o wielodzielnej ślusarce; nad otworami ceglane półkoliste gzymsy ze zwornikami; na wysokości parapetu okien ceglany kordonowy gzyms.

Budynek nadszybia z wieżą, widok z pd.-wsch.
