KARTA EWIDENCYJNA ZABYTKU NIERUCHOMEGO WPISANEGO DO REJESTRU ZABYTKÓW

Dąbrowa Górnicza
dzielnica - **Strzemieszyce Wielkie**

BAZYLIKA NAJŚWIĘTSZEGO SERCA PANA JEZUSA

1910 r.

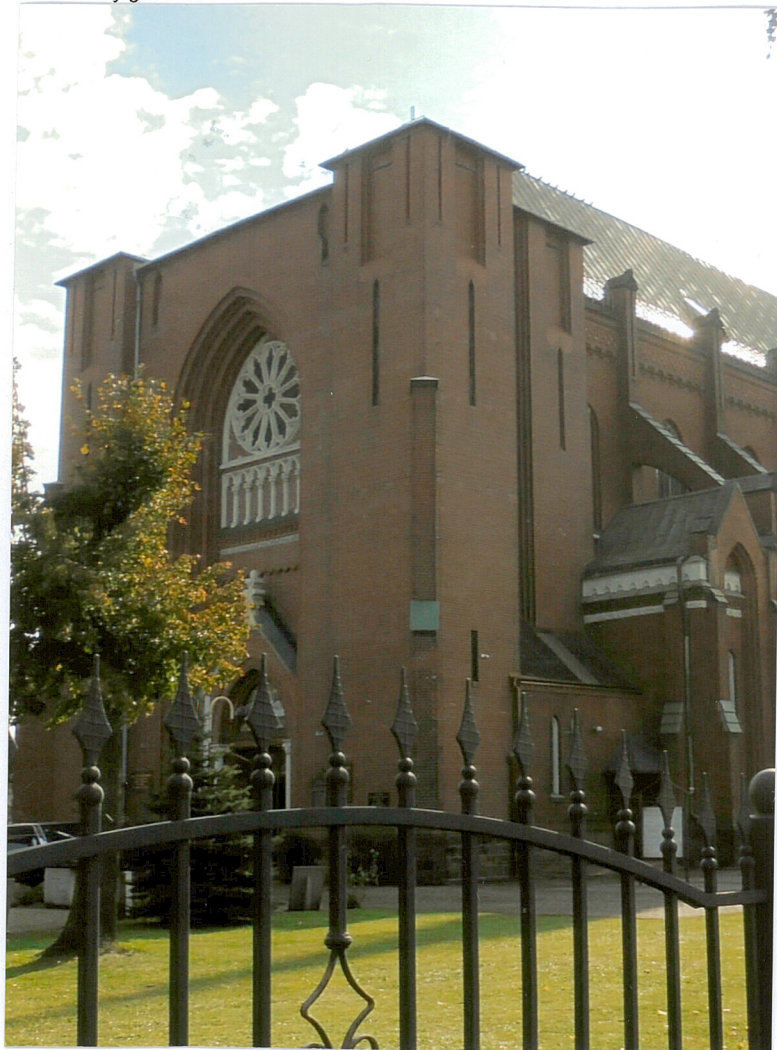
Fasada

Fasada północna – masywna, bezwieżowa, trójosiowa, dominuje ostrołukowy portal o silnie rozglifionych profilowanych ceglany kształtkami uskokowych ościeżach. Wejście główne flankują dwie kolumny wykonane z piaskowca, w tympanonie malowany relief przedstawiający ostatnią wieczerzę, wimperga zakończona zwornikiem wykonanym z piaskowca. Powyżej delikatne fryzy, ząbkowy i roślinny oraz fryz arkadowy i rozeta wykonane z piaskowca. Ponad portalem, symetrycznie umieszczone dwie blendy. Nieco przed lico wysunięte dwie, symetrycznie ustawione podstawy niedokończonych wież flankujących. Każda z podstaw jest jednoosiowa, z wąskim otworem okiennym, blendą powyżej oraz flankującymi ją dwoma wąskimi otworami okiennymi. Na narożnikach podstaw wież szkarpa dwuuskokowa kryta jednospadowymi, blaszanymi daszkami. Na elewacji znajduje się 6 tablic pamiątkowych.

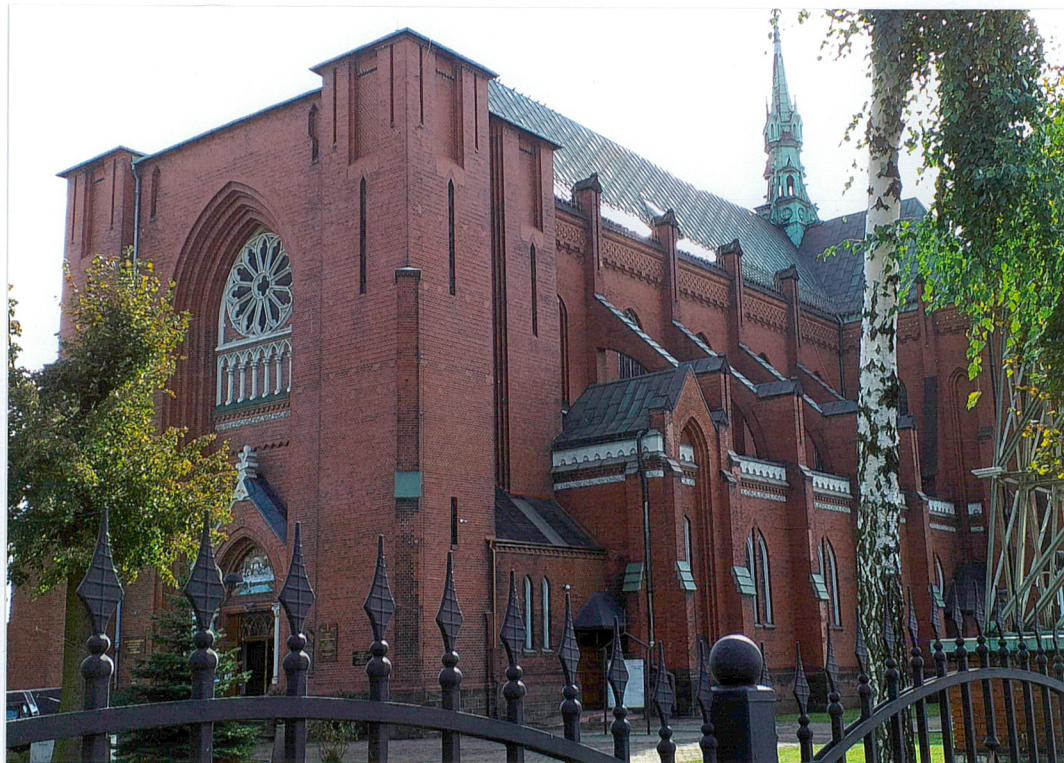
Fasada i fragment elewacji zachodniej

Elewacje boczne (zachodnia i wschodnia) – analogiczne, składające się z czterech członów – prezbiterium, transept, nawa i podstawa wieży/przedsionek. Człon prezbiterialny z oknami w dwóch poziomach, z przylegającymi zakrystiami. Dwa okna zakrystii, zamknięte ostrołucznie, ujęte w ościeże o rozglifionych profilowanymi ceglany kształtkami uskokach. Ponad oknami znajduje się kamienny fryz arkadowy i z wici roślinnej, przełamany ceglany fryzem ząbkowym. W szczycie, o trójkątnym zwieńczeniu, znajdują się dwa niewielkie, prostokątne otwory, całość wieńczy metalowy krzyż. Całość ujęta szkarpami dwuuskokowymi. Transept jednoosiowy. W centralnej części znajduje się trójdzielne okno z przeplatającymi się szprosami, flankowane przed ostrołucznie zamknięte blendy. Okno i blendy ujęte ościeżami o rozglifionych profilowanymi ceglany kształtkami uskokach. Szczyt schodkowy, w centralnej części krzyż wykonany z piaskowca, flankowany przez dwa niewielkie, prostokątne otwory. Całość ujęta szkarpami dwuuskokowymi, szkarpy flankują okno witrażowe jak i blendy. U zbiegu transeptu i nawy wejście boczne nakryte daszkiem namiotowym. Korpus nawowy pięcioosiowy - okna osadzone w dwóch poziomach. Otwory okienne w dolnej partii elewacji, są ostrołucznymi oknami w układzie biforycznym, natomiast w górnej partii trójdzielne otwory okienne zamknięte łukiem pełnym, w górnej części z przeplatającymi się szprosami. Ostatnie okno w korpusie nawowym, w ścianie nawy głównej, jest węższe, jednodelne. W dolnym poziomie (nawa boczna) okno zostało ujęte w wystający poza lico elewacji ceglany ryzalit, z trójkątnym zwieńczeniem. Okno z w ościeżami o rozglifionych profilowanymi ceglany kształtkami uskokach. Podstawa wieży/przedsionek masywny, z niewielkimi otworami okiennymi w formie wydłużonego prostokąta, w centralnej części okno jednodelne, zamknięte ostrołucznie. U zbiegu nawy i przedsionka wejście boczne.

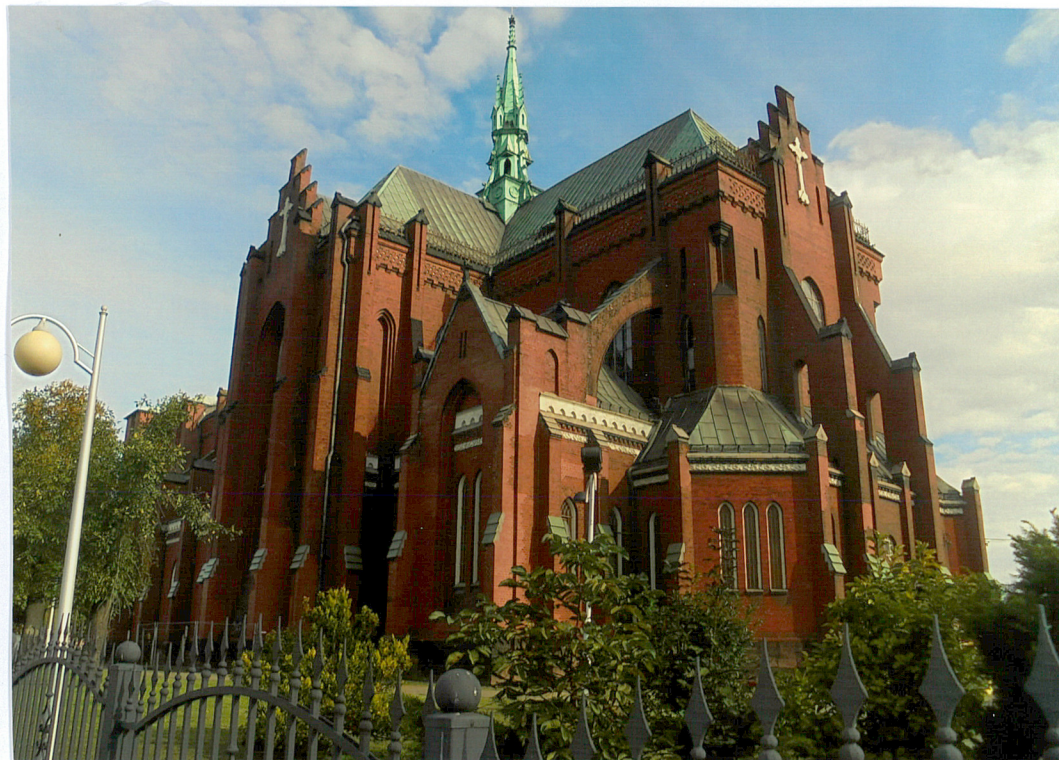
Widok od strony południowo-zachodniej

Elewacja południowa – symetryczna, z dominującym szczytem schodkowym, w centralnym miejscu krzyż z piaskowca (analogicznie jak na ścianach szczytowych transeptu), flankowany dwoma wąskimi otworami okiennymi. Poniżej okno witrażowe flankowane łukami przyporowymi. W narożnikach ściany prostej zamykającej prezbiterium, symetrycznie umiejscowione, po skosie dwie wnęki, wypełnione w górnych partiach kilkoma spiętrzonymi schodkowo profilami, wspartymi na filarze. Ambit zamknięty trójbocznie, z centralnie umiejscowionym wejściem do zakrystii, z pojedynczymi, zakończonymi ostrołucznymi otworami okiennymi, ujętymi w dwuuskokwe szkarpy. Ściany ambitu obiega ceglany fryz ząbkowy i wykonany z piaskowca fryz z wici roślinnej. Ściany zakrystii i prezbiterium spinają łuki przyporowe. Na ścianach bocznych zakrystii, przy łukach oporowych pojedyncze, zamknięte ostrołucznie blendy. W zakrystiach dwa okna pojedyncze, zamknięte łukiem ostrym, flankowane przed dwuuskokowe szkarpy.

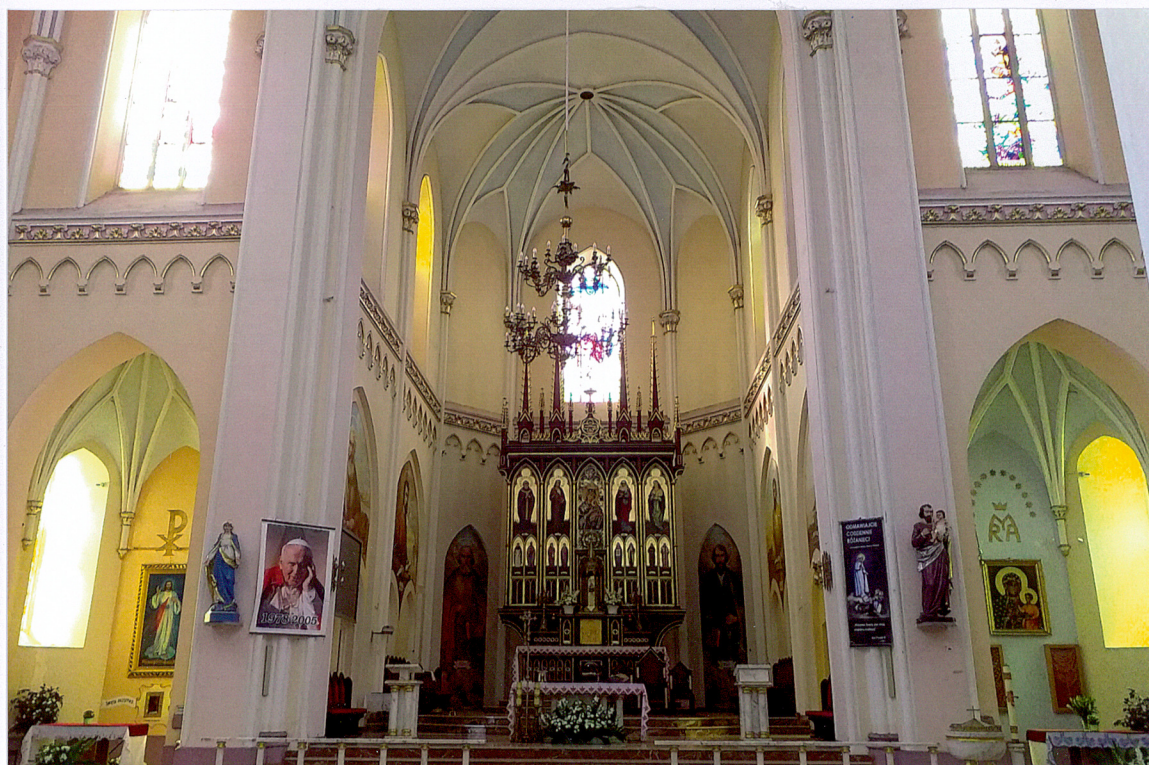
Prezbiterium i kaplice

Wnętrze – sklepienia gwieździste w całym kościele pomalowane na dwa odcienie błękitu, z białymi żebrami. W prezbiterium, transepcie i nawie głównej służki schodzące do posadzki, oddzielone od żeber sklepienia połączanymi głowicami. W nawach bocznych oraz kaplicach służki wiszące, wsparte na własnych połączanych konsolach. Wnętrze kościoła pomalowane na jasne kolory (kremowy, różowy), ściany obiega połączany fryz kwiatowy i arkadowy, cokół w kolorze różowym. Od 1999 r. w kościele, dzięki inicjatywie proboszcza ks. Kanonika Jana Gaika, w świątyni zaczęły powstawać malowidła ściennie. W prezbiterium, w zamkniętych ostrołucznie wnękach flankujących ołtarz główny, znajdują się malowidła ściennie przedstawiające świętych Piotra i Pawła, na ścianach prezbiterium, w zamkniętych ostrołucznie wnękach widnieją wizerunki Ewangelistów – św. Marek i św. Mateusz z lewej; św. Łukasz i św. Jan z prawej. W lewym ramieniu transeptu znajduje się malowidło przedstawiające św. Małgorzatę Marię Alacoque; w prawym - wizerunek przedstawiający św. Stanisława Kostkę. Ponad ołtarzami bocznymi, umiejscowionymi w transepcie wizerunki dwóch aniołów trzymających wstęgę. Na filarach z lewej strony nawy głównej umieszczono malowidła przedstawiające św. Grzegorza z Nazjanzu, św. Antoniego Padewskiego, św. Franciszka z Asyżu, św. Jacka Odrowąża, św. Wojciecha, św. Stanisława, św. Kazimierza i św. Maksymiliana Kolbego. Po prawej stronie namalowano wizerunki św. Doroty, św. Katarzyny Sieneńskiej, św. Barbary, św. Teresy od Jezusa, bł. Anieli Salawy, św. Weroniki, św. Jadwigi Śląskiej, św. Karoliny Kózkówny i św. Jadwigi Wawelskiej. W nawach bocznych nad drzwiami namalowano obrazy Matki Bożej Niepokalanej i św. Ojca Pio. Pod chórem w ostrołucznie zamkniętych wnękach znajdują się wizerunki św. Brata Alberta Chmielowskiego i św. Rafała Kalinowskiego. Chór wsparty na dwóch kolumnach z kapitelami korynckim, z wysuniętą balustradą z ornamentem roślinnym, poniżej której sklepienie gwieździste.

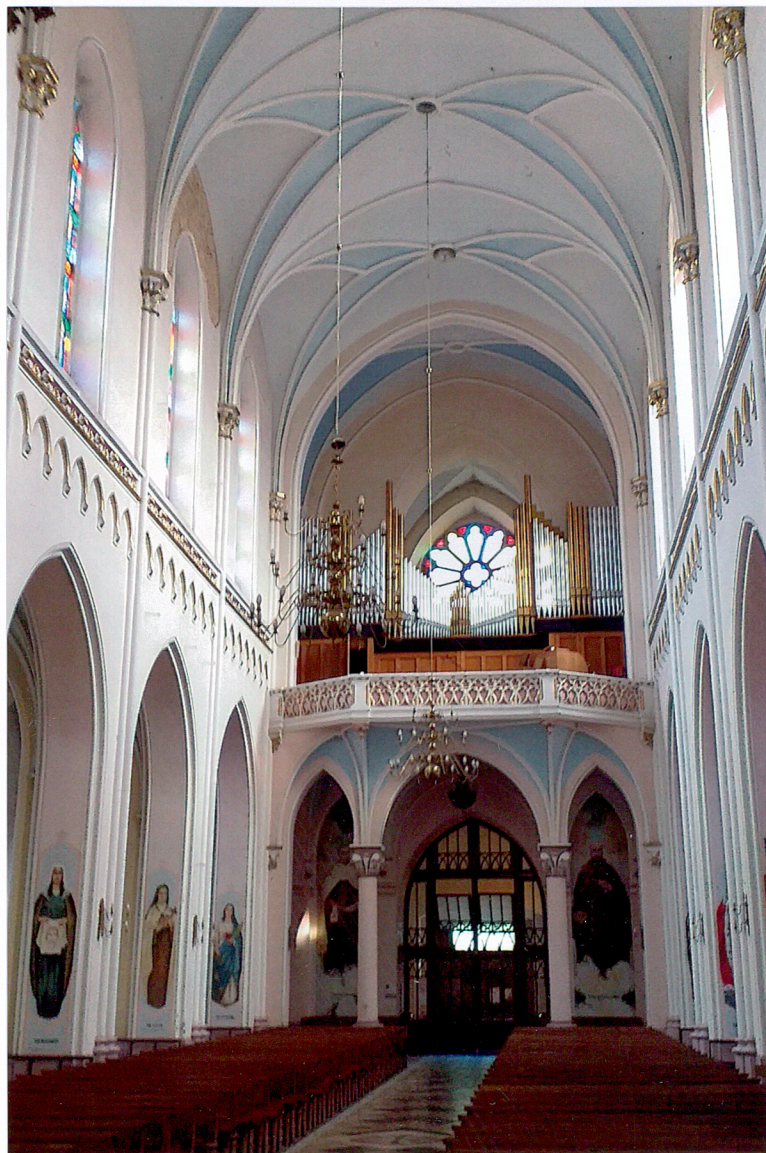
Nawa główna

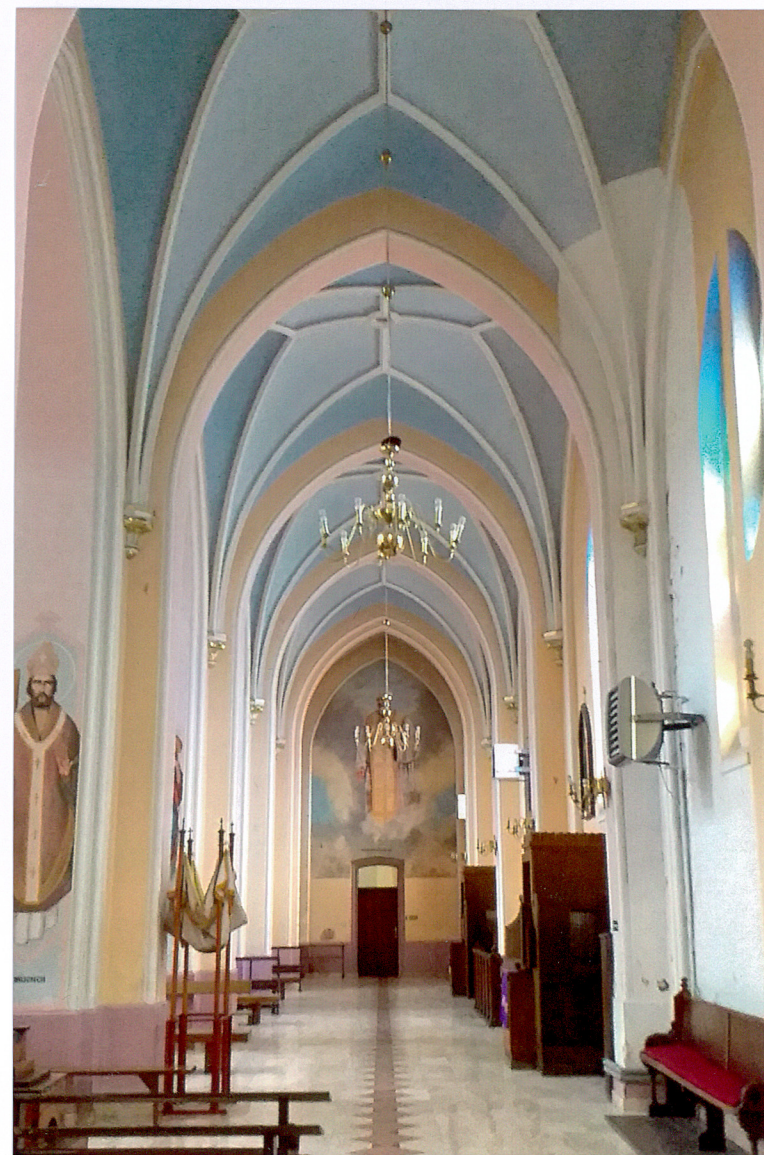
Nawa boczna
