1. Obiekt **45219**  
SOSNOWIECKA PRZĘDZALNIA CZESANKOWA „POLITEX” -BUDYNEK WYDZIAŁU ELEKTRYCZNEGO [8]

2. Czas powstania  
1912 r.

3. Miejscowość  
SOSNOWIEC

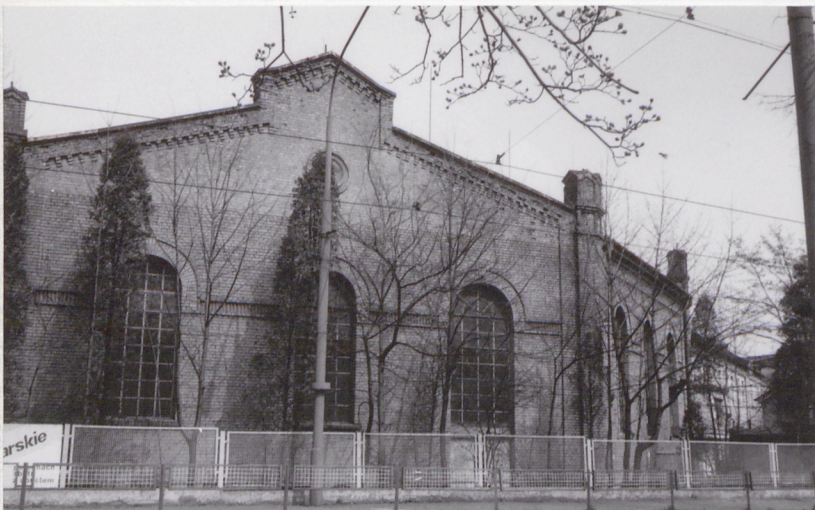
Budynek wydziału elektrycznego - elewacja  
południowa (od ul. Żeromskiego)

Elewacja południowa: symetryczna, trójosiowa, ceglana, w partii parteru po dwa bliźniacze okna piwnic w każdej osi. Duże okna I kondygnacji analogicznie opracowane jak w elewacji zachodniej. Nad łukami zamknięcia okien na całej długości elewacji fryz ząbkowy, powyżej uskokowy gzyms podokapowy. Elewacja flankowana dwoma skrajnymi lizenami przechodzącymi ponad płaszczyznę zadaszenia w formę pinakli.

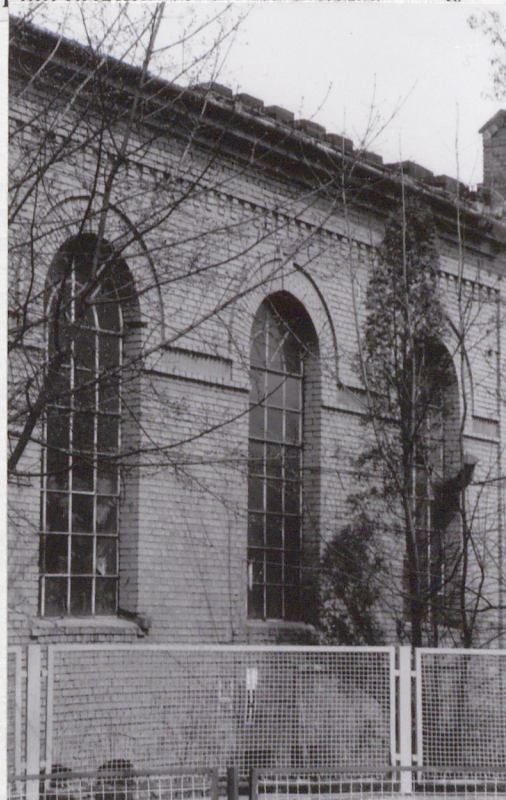
Budynek wydziału elektrycznego - elewacja  
południowo-wschodnia (od ul. Żeromskiego)

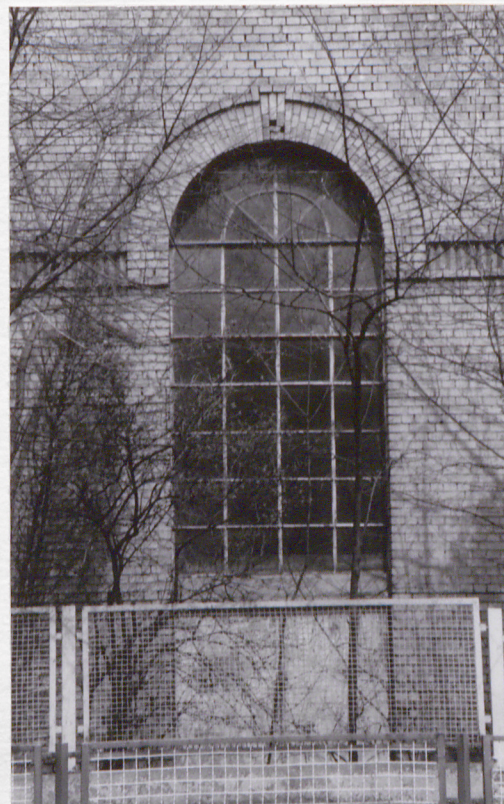
Budynek wydziału elektrycznego  
- otwór okienny

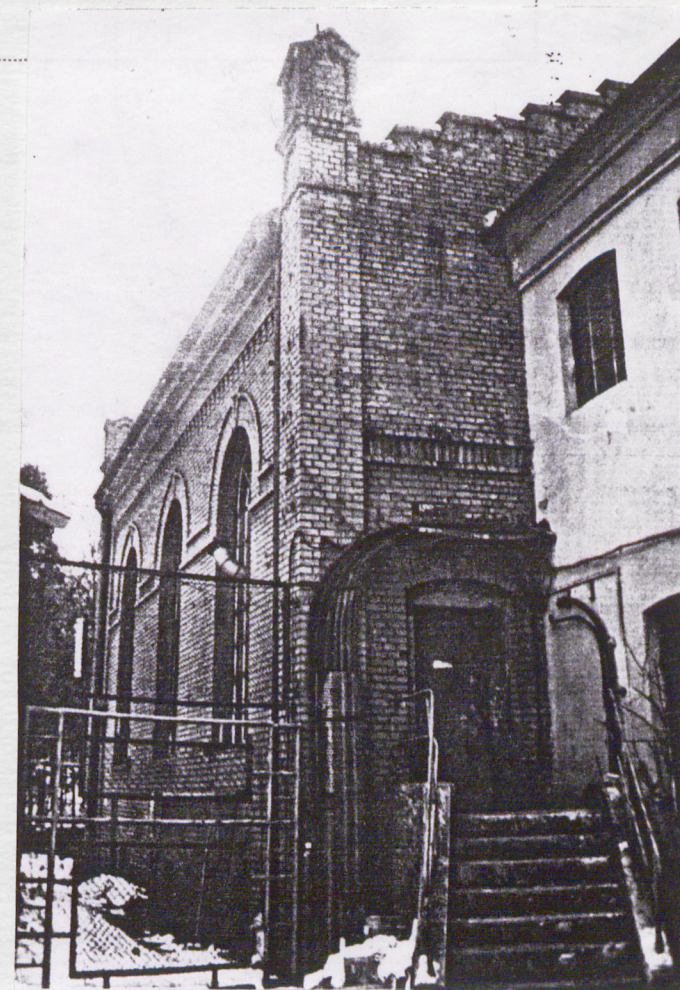
Budynek wydziału elektrycznego  
- widok od wschodu

Elewacja wschodnia: szczytowa ceglana z dobudowanym budynkiem węzła sanitarnego. W partii przyziemia, po lewej stronie wejście osadzone we wnęce zamkniętej łukiem odcinkowym ze schodami prowadzącymi z poziomu terenu na poziom I kondygnacji. Na 1/2 wysokości fryz ceglany w formie rolki stojącej, w górnej partii schodkowe zwieńczenie szczytu.

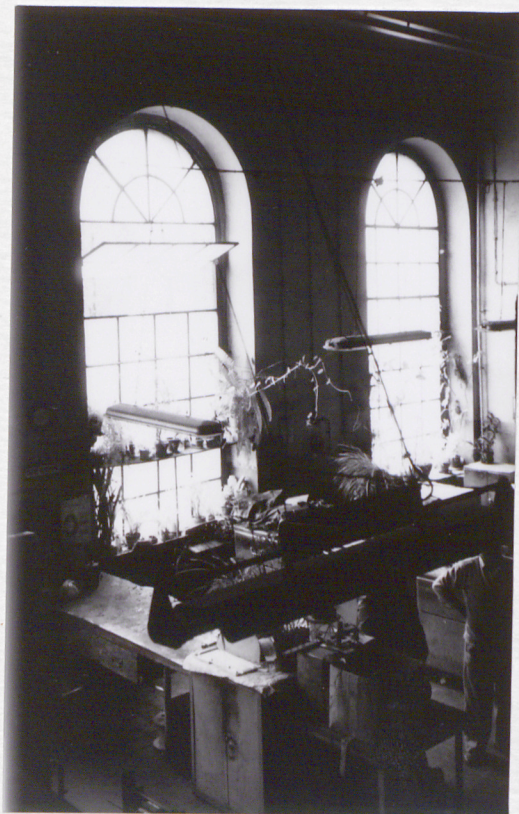
Budynek wydziału elektrycznego - wewnątrz

Wnętrze: we wnętrzu budynku dwa pomieszczenia posadowione na różnych poziomach skomunikowane kilkustopniowymi, jednobiegowymi schodami. W części wschodniej niewielka hala na rzucie zbliżonym do prostokąta ze ściętym narożnikiem przekryta dwuspadowym stropodachem. W górnej partii ścian 2 metalowe konstrukcje jezdni suwnicowych usytuowane w układzie symetrycznym, równolegle do kalenicy stropodachu. Przy ścianie północnej antresola w konstrukcji żelbetowej z metalową konstrukcją schodów sięgającą do 1/2 wysokości pomieszczenia oparta na 3 filarach o przekroju prostokąta. W północno-zachodnim narożniku, pod antresolą pomieszczenie wydzielone ściankami działowymi pełniące funkcje socjalne. W zachodniej części budynku pomieszczenie na rzucie trójkąta o niższym poziomie posadowienia.

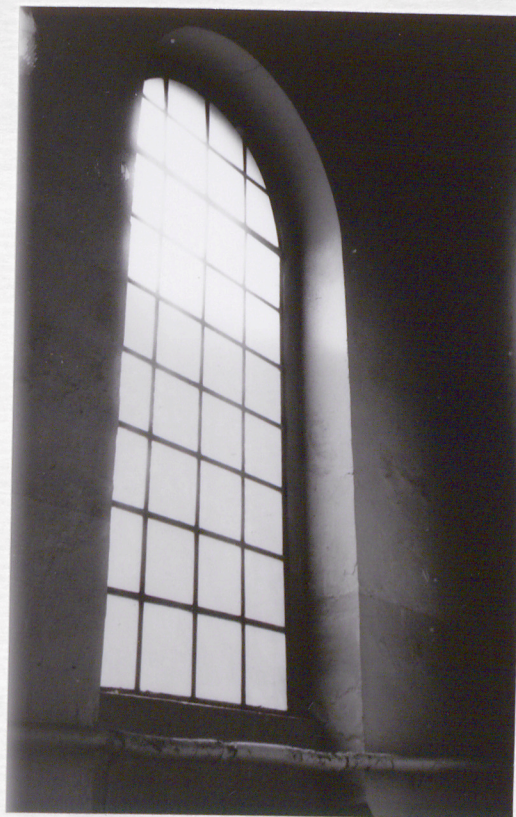
Elewacja południowo-wschodnia  
- otwór okienny
